Informe técnico

ULM-A-025/2021

Accidente ocurrido el día 28 de octubre de 2021 a la aeronave ULM Land Africa, matrícula EC-HE6, en la pista 09 del Aeródromo de La Juliana (Sevilla)

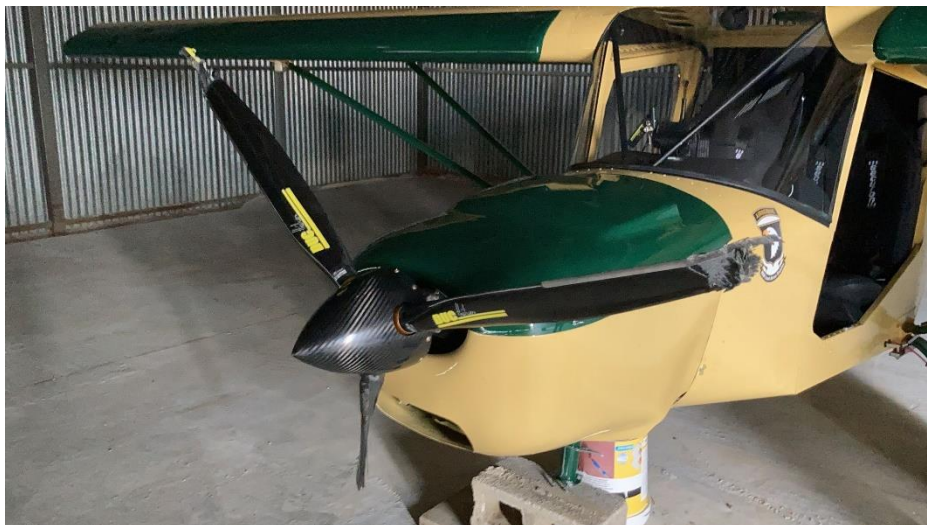
La aeronave sufrió la rotura de las tres palas de la hélice y de la sujeción de la pata de morro a la horquilla de la rueda.

Fig. nº 1.- Imagen del morro del ULM, ya en el hangar una vez retirada de la pista.

La estructura de la pata de morro rompió por la unión del puntal a la horquilla de la rueda y ésta cedió hacia atrás sin soltarse totalmente. Las tres palas de la hélice se dañaron por el contacto con la superficie de la pista. No se produjeron otros daños aparentes ya que el morro del avión no llegó a tocar con el suelo.

La causa del accidente es un aterrizaje con excesiva velocidad vertical impactando primero con la rueda de morro.
