Informe técnico

ULM A-028/2022

Accidente ocurrido el día 27 de septiembre de 2022, a la aeronave TECNAM P-92 ECHO SUPER, matrícula EC-FG6, en el aeródromo de Viladamat (Girona)

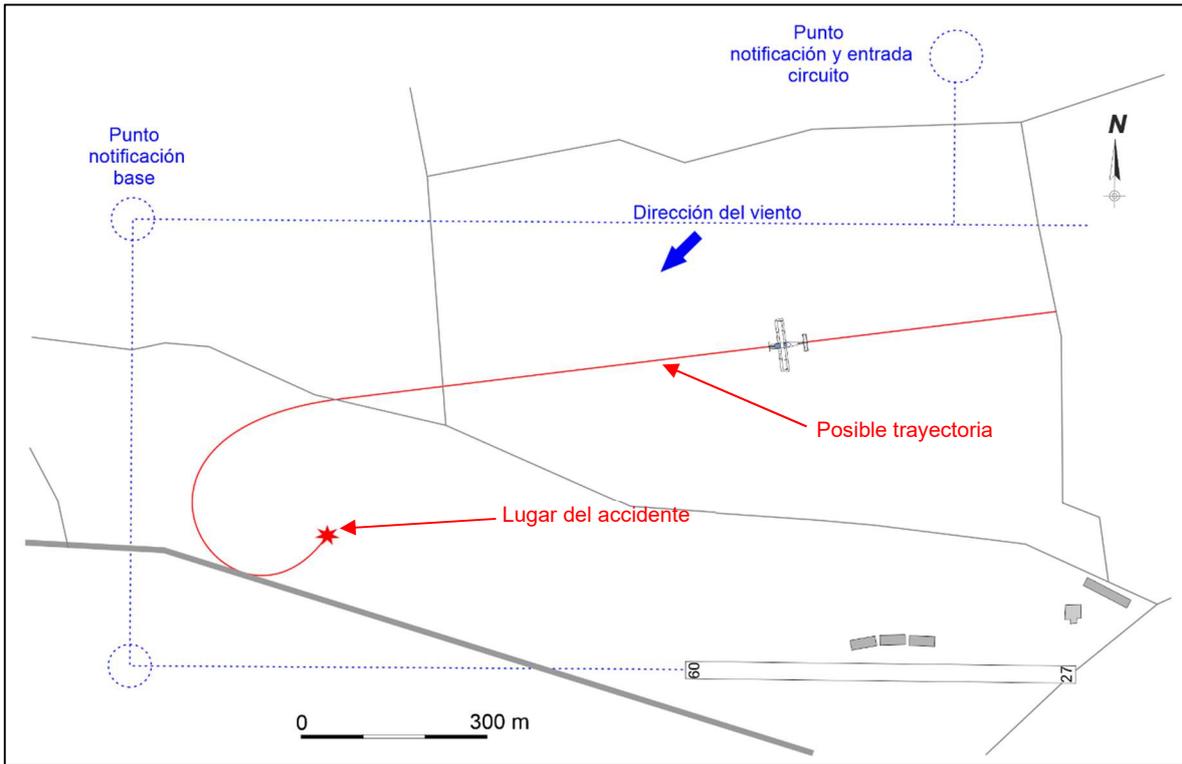
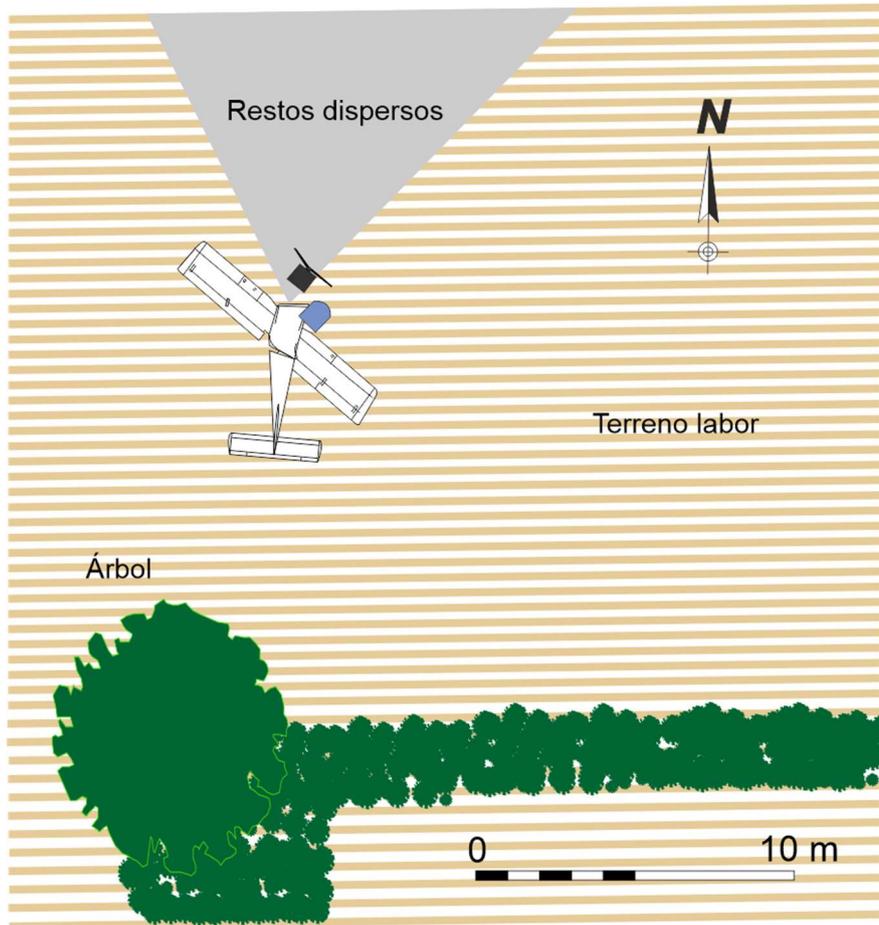
Figura 3. Posible trayectoria final (imagen superior) y croquis de restos (imagen inferior)

Con esta información se ha elaborado el croquis de la disposición en que quedaron los restos de la aeronave tras el impacto contra el suelo (ver figura 3, imagen inferior).

Llama la atención el hecho de que el ala de la aeronave se encontraba girada unos 30° en sentido horario (visto desde arriba) con respecto al eje longitudinal de la parte trasera del fuselaje. Asimismo, también era llamativo el desalineamiento que exhibían los tres fragmentos principales en que se había fracturado el fuselaje.

En la inspección del lugar del suceso no se encontró ninguna otra marca de impacto en el suelo ni en la vegetación próxima que pudiera haber sido hecha por la aeronave antes del impacto final.

La forma, dimensiones y profundidad de las huellas producidas por el impacto de la aeronave, así como la ausencia de marcas de arrastre y proyección de tierra, demuestran que la aeronave quedó detenida en el punto de impacto, sin que hubiera un desplazamiento apreciable tras el choque.

El eje longitudinal de la aeronave² se encontraba orientado en rumbo prácticamente Norte.

Los fragmentos de cristales, de revestimiento, etc. que se desprendieron durante el impacto quedaron diseminados por delante de la aeronave, formando un cono de unos 70° de ángulo, orientado en rumbo 018.

El grupo motopropulsor se encontraba ligeramente girado hacia la izquierda con respecto al eje longitudinal indicado anteriormente.

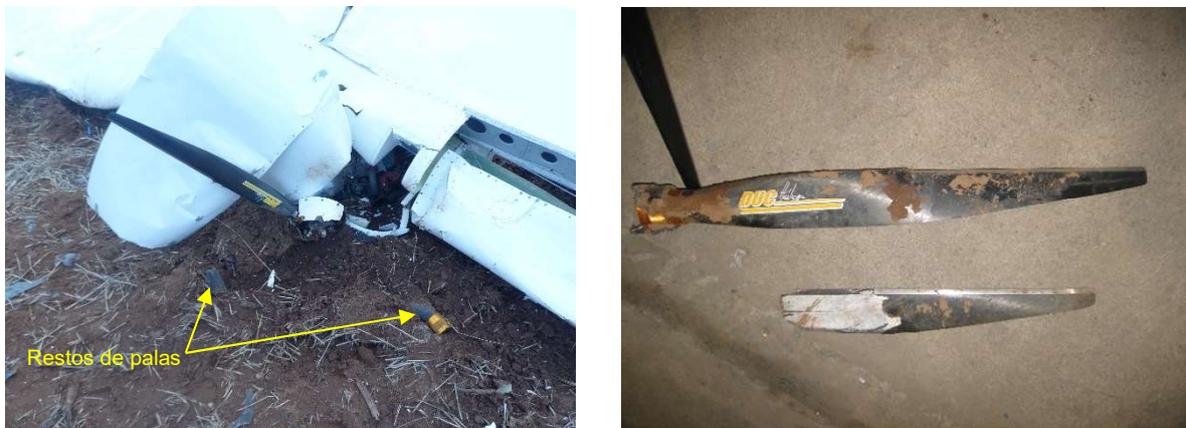
Figura 4. Fotografía de la hélice y palas desprendidas en el lugar del accidente (izquierda) y de las palas desprendidas tras su traslado a la nave (derecha)

De las tres palas de la hélice, dos se habían desprendido y se encontraban semienterradas junto al motor, en tanto que la tercera, que quedó unida al buje, se encontraba en posición vertical y prácticamente sin daños.

De las dos palas que se desprendieron, una estaba entera y se había separado debido a la rotura del buje. Esta pala había perdido el refuerzo metálico del borde de ataque. Aunque

no exhibían las marcas características que se producen cuando la hélice va girando con potencia, se apreciaron algunas marcas indicativas de giro.

La otra se había fracturado en una zona próxima a la raíz, concretamente a una distancia de esta equivalente a 1/3 de la longitud de la pala.

Si bien las evidencias encontradas no permiten afirmar con absoluta certeza que el motor de la aeronave estuviese suministrando alta potencia en el momento del accidente, las marcas y daños que exhibían las palas de la hélice, unidas al hecho de que el examen visual del motor no reveló ningún indicio de fallo y que las cubetas de ambos carburadores y los conductos de combustible contenían gasolina, se estima que el motor de la aeronave se encontraba funcionando en el momento del accidente.

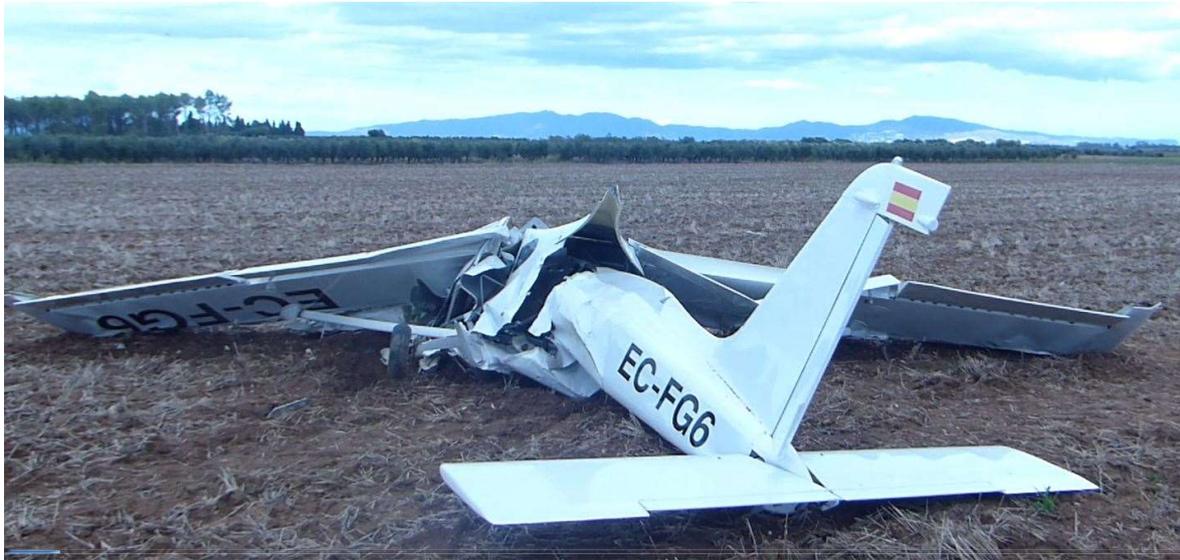
Figura 5. Fotografía general de la aeronave

La parte delantera del fuselaje -desde la hélice hasta el borde de ataque del plano- había resultado destruida.

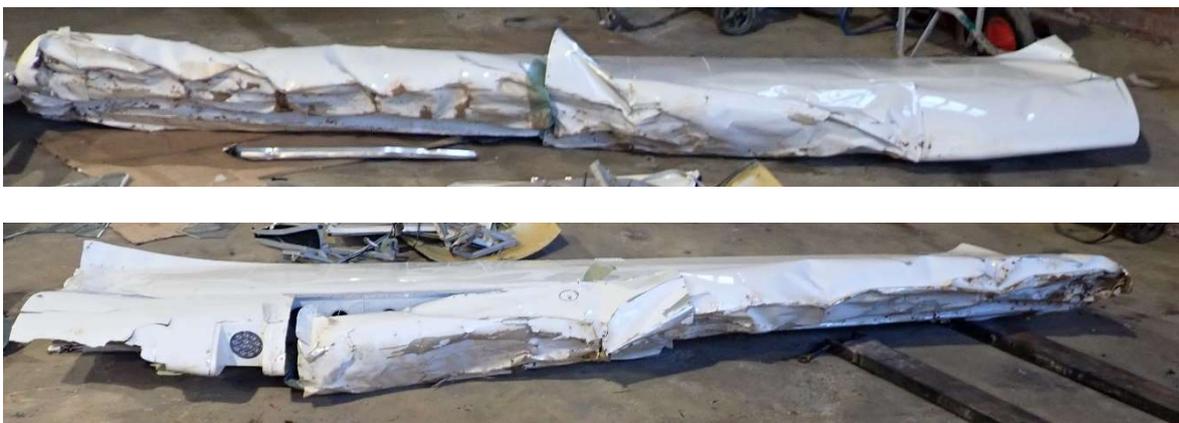
Figura 6. Fotografías de los semiplanos derecho (superior) e izquierdo (inferior)

Los dos semiplanos se encontraban unidos al fuselaje y apoyados sobre el terreno, al haber colapsado la célula en la zona en la que se encuentra el encastre de los semiplanos. Los alerones y los flaps se encontraban unidos a sus anclajes. Los bordes de ataque de ambos semiplanos mostraban deformaciones de similar magnitud, que eran compatibles con impacto contra el suelo. Asimismo, la geometría de las deformaciones indicaba que en el momento del impacto las cuerdas de ambos semiplanos formaban un ángulo de unos 25° a 30° con el terreno.

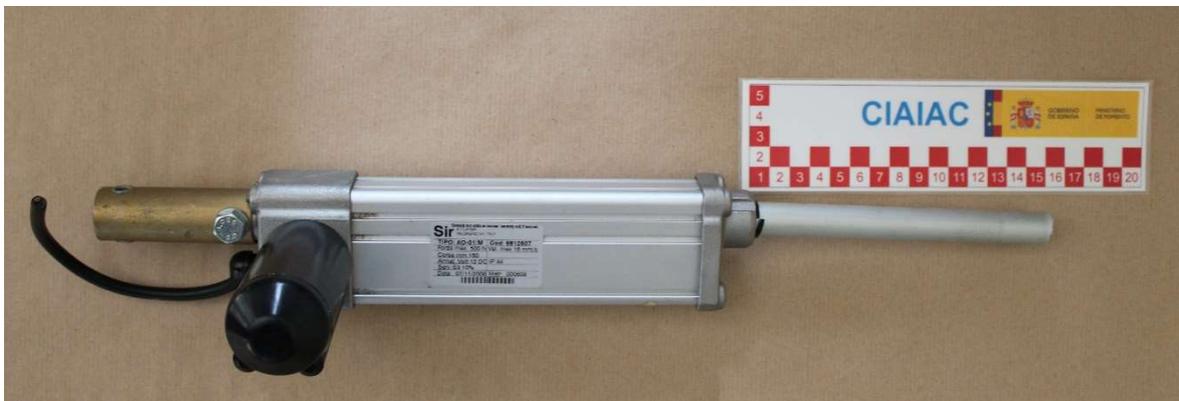
Figura 7. Fotografía del actuador del flap

La barra del actuador del flap se había partido en la zona del extremo que va unido a la barra de actuación. La superficie de fractura mostraba características típicas de rotura por sobrecarga estática.

Como el estado de los restos de la aeronave no permitía determinar la posición que tenían los flaps en el momento del suceso, se decidió desmontar el actuador con objeto de averiguar la posición que tenían estas superficies de mando, a partir de la magnitud de extensión de la varilla del actuador.

Para ello se utilizó otra aeronave de las mismas características. Se actuó el flap, constatándose que la elongación que tenía el actuador de la aeronave del accidente correspondía con la posición de flap retraído (0°).

En cuanto a los flaps, aunque no pudo comprobarse directamente sobre los restos, las imágenes tomadas antes de la intervención de los bomberos permiten confirmar que, aparentemente, su estado era correcto. Las características de la superficie de la fractura de la barra de accionamiento del motor del flap (sobrecarga estática) indican claramente que la rotura se produjo por la acción de las fuerzas generadas en el accidente.
