Informe técnico ULM A-015/2018

Accidente ocurrido a la
aeronave TECNAM P-92-ECHO
SUPER, Matrícula EC-GK7, el 05
de agosto de 2018 en el
aeropuerto de Andorra-La Seu
d'Urgell (Lleida)

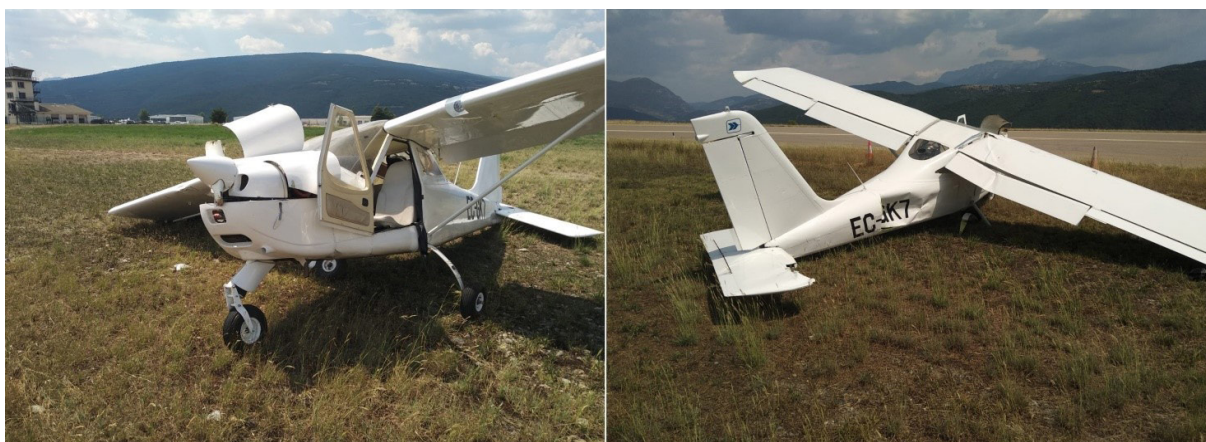
Figura 1. Posición final de la aeronave

La aeronave sufrió daños importantes. Se produjo la rotura de las palas de la hélice y de la pata derecha del tren, así como deformaciones en el plano derecho, fuselaje y conjunto de cola.

La aeronave se detuvo en la franja de hierba correspondiente a la calle de salida rápida de la pista 21, a unos 5 m del borde de la misma, con orientación ligeramente sureste.

En las imágenes de la Figura 1 puede apreciarse el estado de la misma tras el accidente.

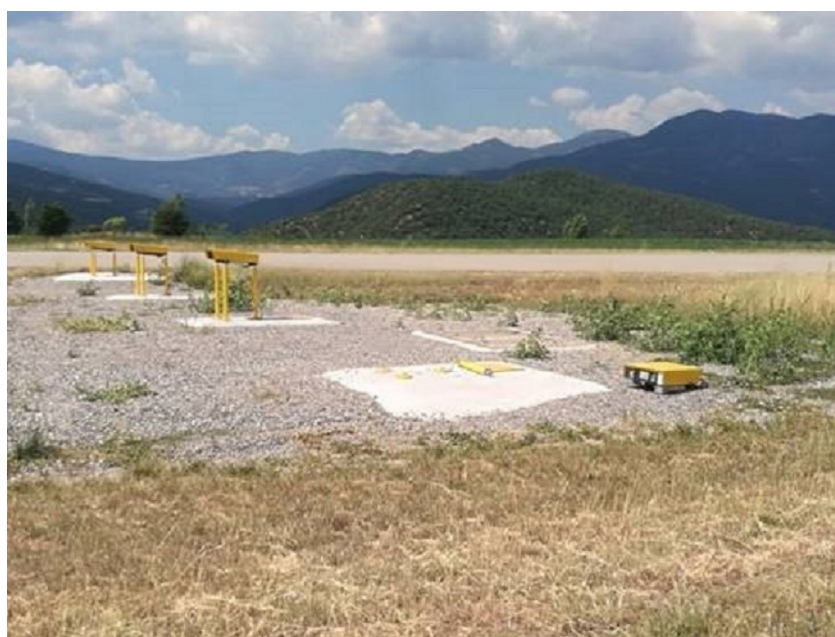
Figura 2. Daños en luz de PAPI

Se observó que tras salirse de la pista, la aeronave impactó con el lateral derecho del fuselaje contra uno de los elementos del PAPI, produciéndose la rotura de éste tal y como se aprecia en la Figura 2.

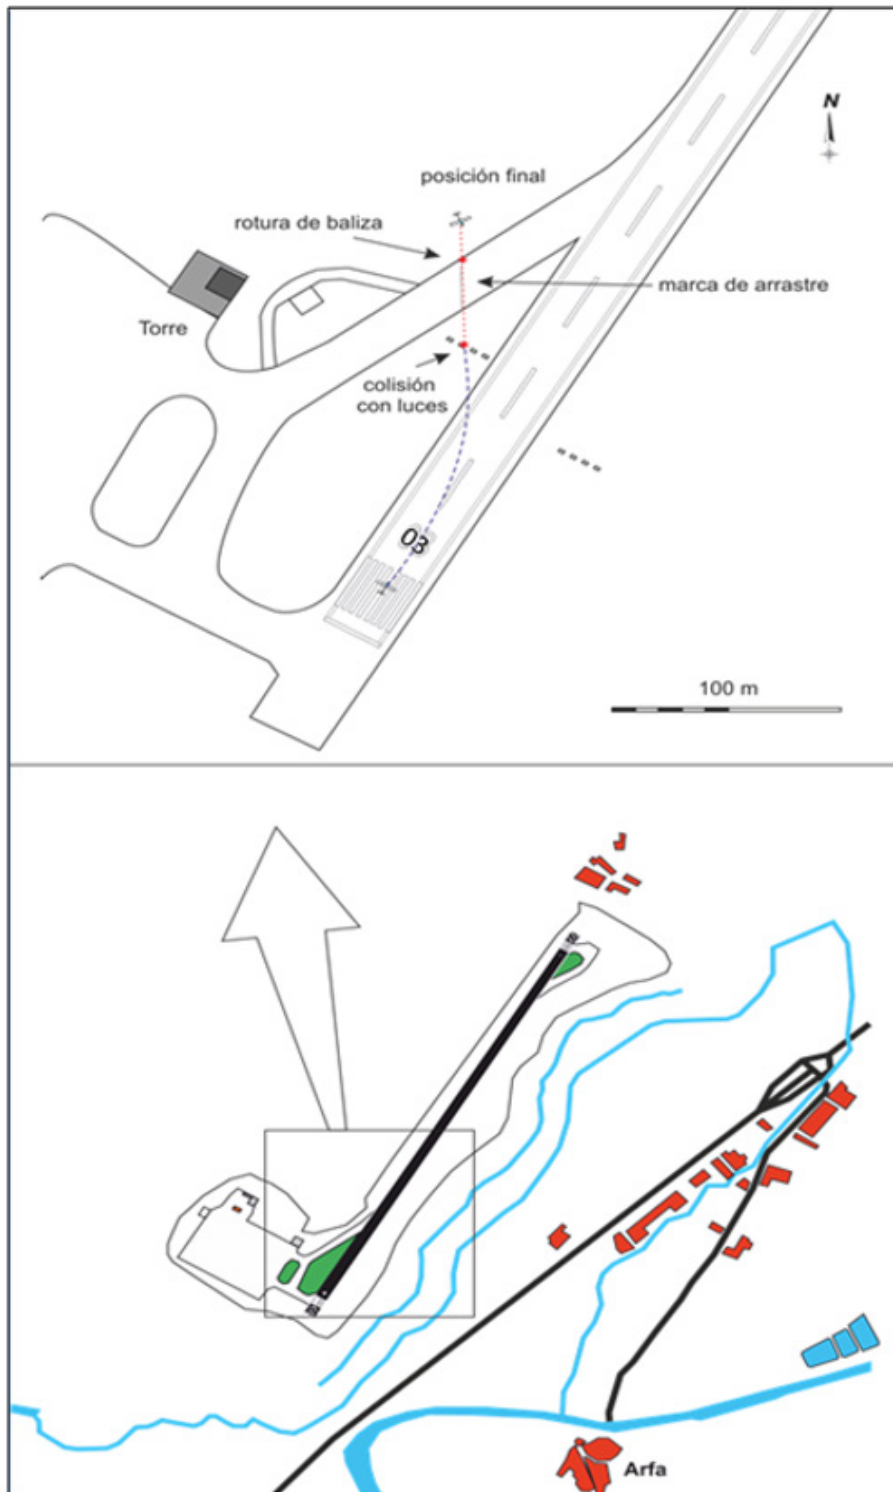
Figura 3. Posición final de aeronave

En el croquis de la Figura 3 puede observarse la posición final de la aeronave, tras quedar detenida fuera de la calle de salida rápida.

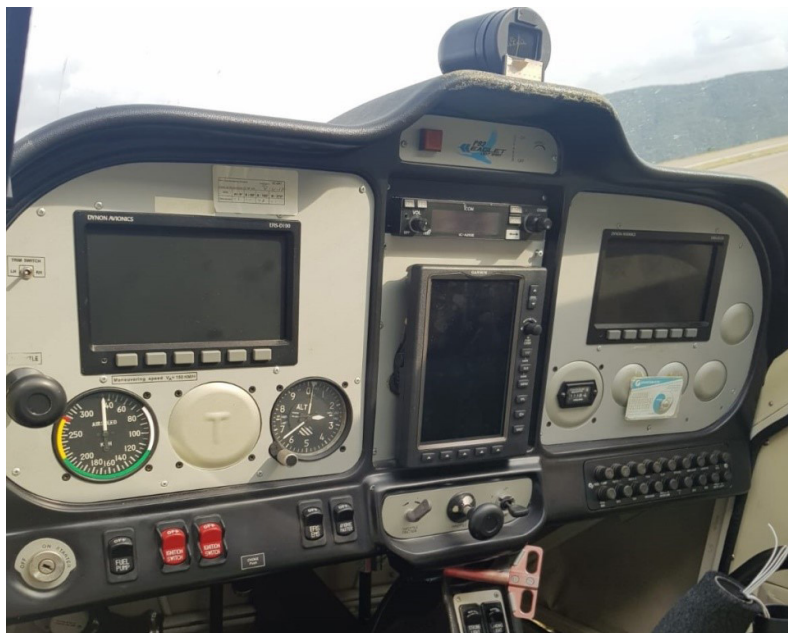
Figura 4. Panel de mandos

En la Figura 4 se incluye una imagen del panel de mandos de la aeronave.

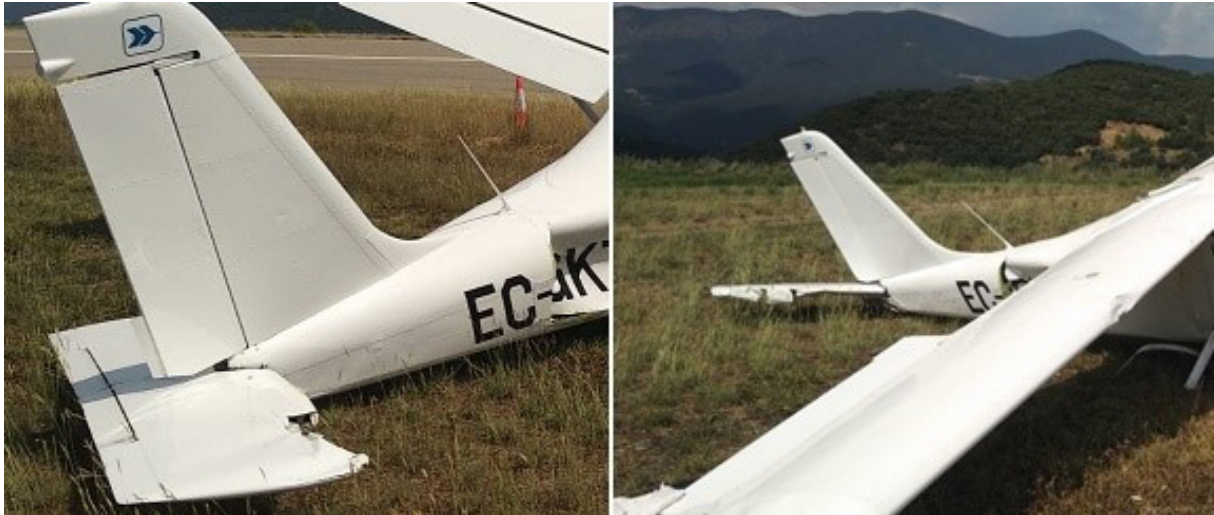
Figura 5. Daños en fuselaje y estabilizador

Las palas de la hélice estaban rotas por impacto contra el terreno, y se había producido la rotura de la pata derecha del tren, capó del motor y deformaciones en el plano derecho.

Asimismo, se observaron marcas de impacto y roturas en la parte derecha del fuselaje y en el extremo derecho del estabilizador horizontal. Éste último se había deformado y desplazado de su posición debido al impacto sufrido, tal y como se refleja en la imagen de la Figura 5.

En la imagen se aprecia como el compensador de profundidad se encuentra en posición alineada con el timón de profundidad.

En su declaración, el piloto indicó que podría haber accionado el compensador de profundidad por error. En relación a esto, no pudo determinarse cuál era la posición del mismo previa al accidente. Aunque posteriormente se comprobó que éste se encontraba en una posición aproximadamente neutra, tal y como puede verse en la Figura 5, debido al impacto y deformación sufrida por el conjunto de cola no puede descartarse que fuera otra la posición seleccionada anteriormente, y que el mismo se hubiera desplazado como consecuencia de dicho impacto.
