## Declaración provisional ULM A-022/2016

Accidente ocurrido a la aeronave  
MISTRAL STANDARD, de matrícula  
EC-ZHH, proximidades del aeródromo  
de los Alcores (Mairena de Alcor-Sevilla),  
el 24 de octubre de 2016

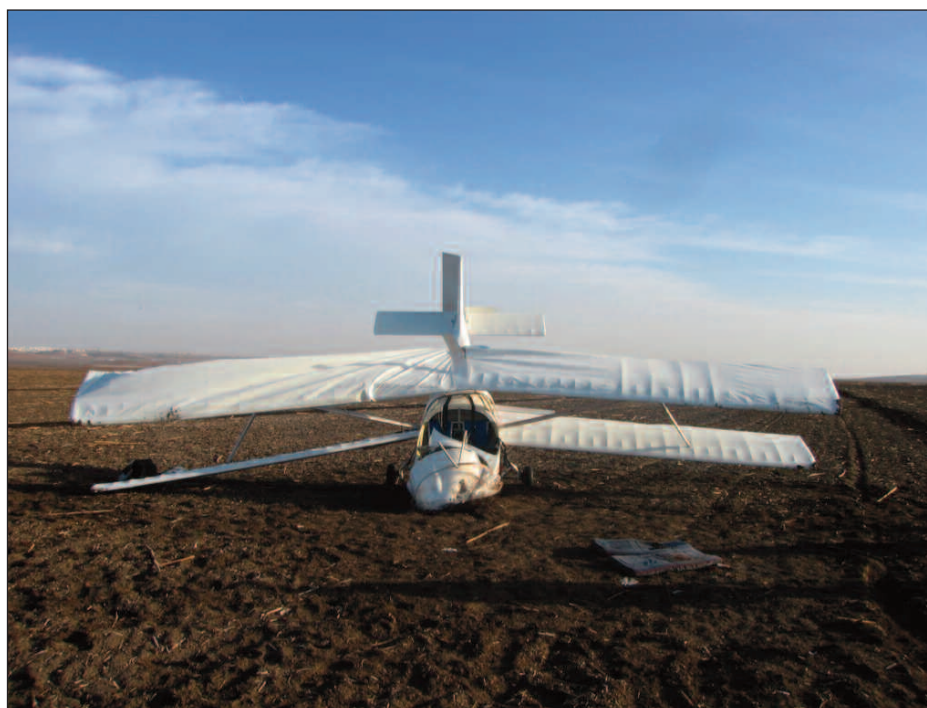
De acuerdo al testimonio de uno de estos mecánicos, el día del accidente, sobre las 19:15 h el piloto llegó al hangar, saludó y dijo que iba a "carretear"<sup>2</sup> la aeronave. A continuación el piloto sacó la aeronave del hangar y fue entonces cuando el mecánico oyó el motor a plena potencia, por lo que salió del hangar, viendo la aeronave por la pista 05 en carrera de despegue. Según su testimonio, el piloto realizó tres o cuatro circuitos en el aeródromo y al comenzar el cuarto realizó una pasada baja sobre la pista, ascendió girando levemente a la derecha e intentó volver con una caída de ala a la izquierda, como con la aparente intención de volver a la pista. La aeronave cayó en picado a 200 m del umbral de la pista 23 quedándose clavada en el suelo, con el morro y el extremo de los planos izquierdos apoyados y semienterrados (véase *Fotografía 1*).

*Fotografía 1: Fotografía de la aeronave tras el accidente.*
