INFORME DE ACCIDENTE MARÍTIMO

**INFORME FINAL SOBRE LA COLISION DEL BUQUE
“EUROFERRYS PACÍFICA”**

**CONTRA EL MUELLE DE LA GALERA
EN EL PUERTO DE ALGECIRAS.**

el día 18 de junio de 2001

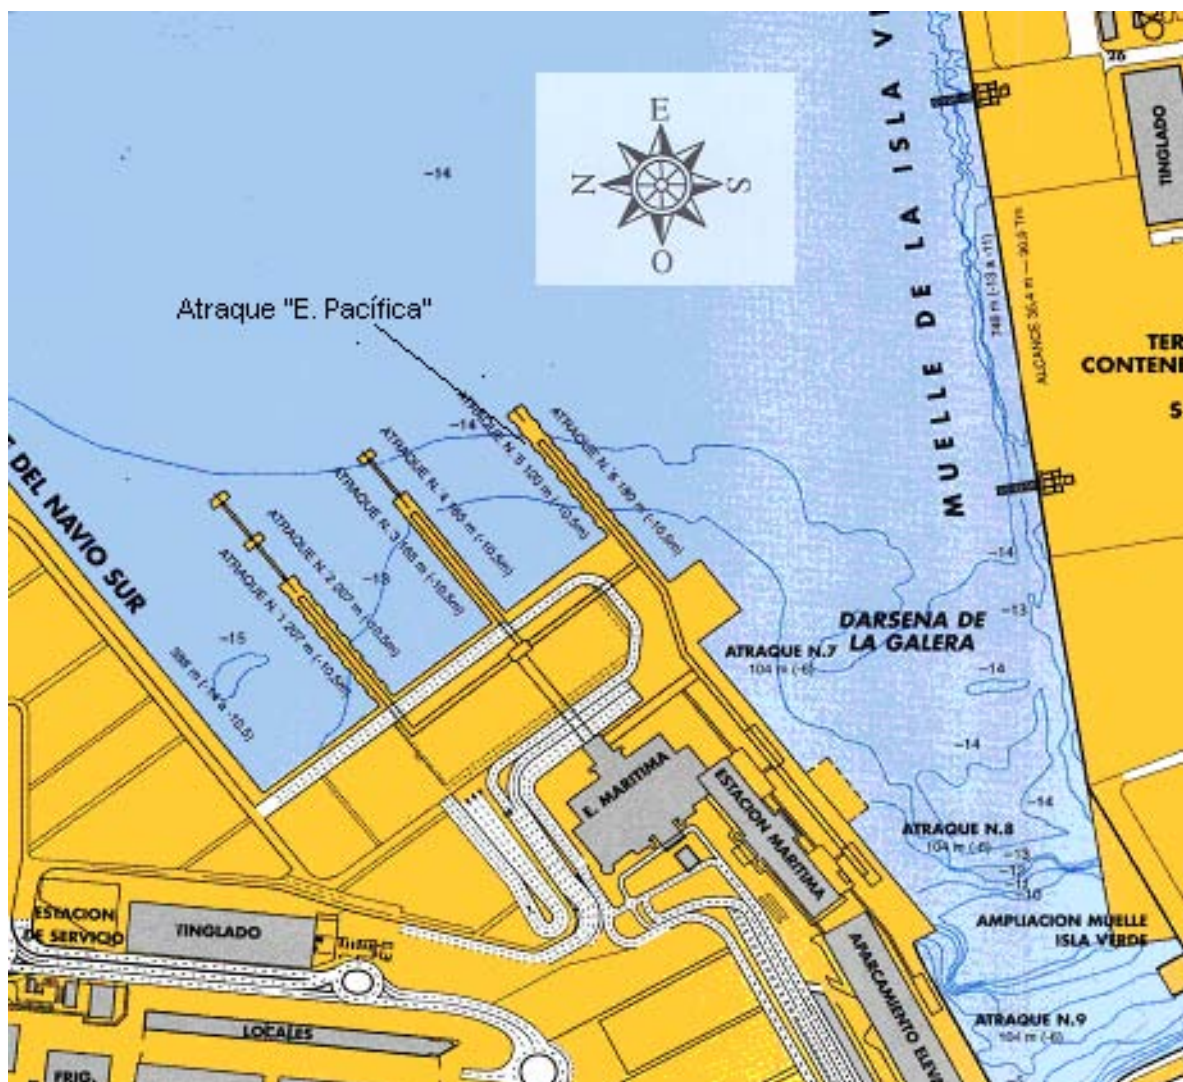
Figura nº 1

1. El buque “*Al Mansour*” se mantuvo en todo momento al SE de la alineación de la prolongación del muelle nº 6 de la dársena de La Galera, es decir, por la parte de fuera del acceso a los atraques previstos para los buques (véase figura nº 1 y **Anexo 2**), no siendo perceptible en el radar que se produjese deriva en el buque.
2. La distancia mínima a que pasaron los dos buques entre sí no fue en ningún momento inferior a los 50 metros.

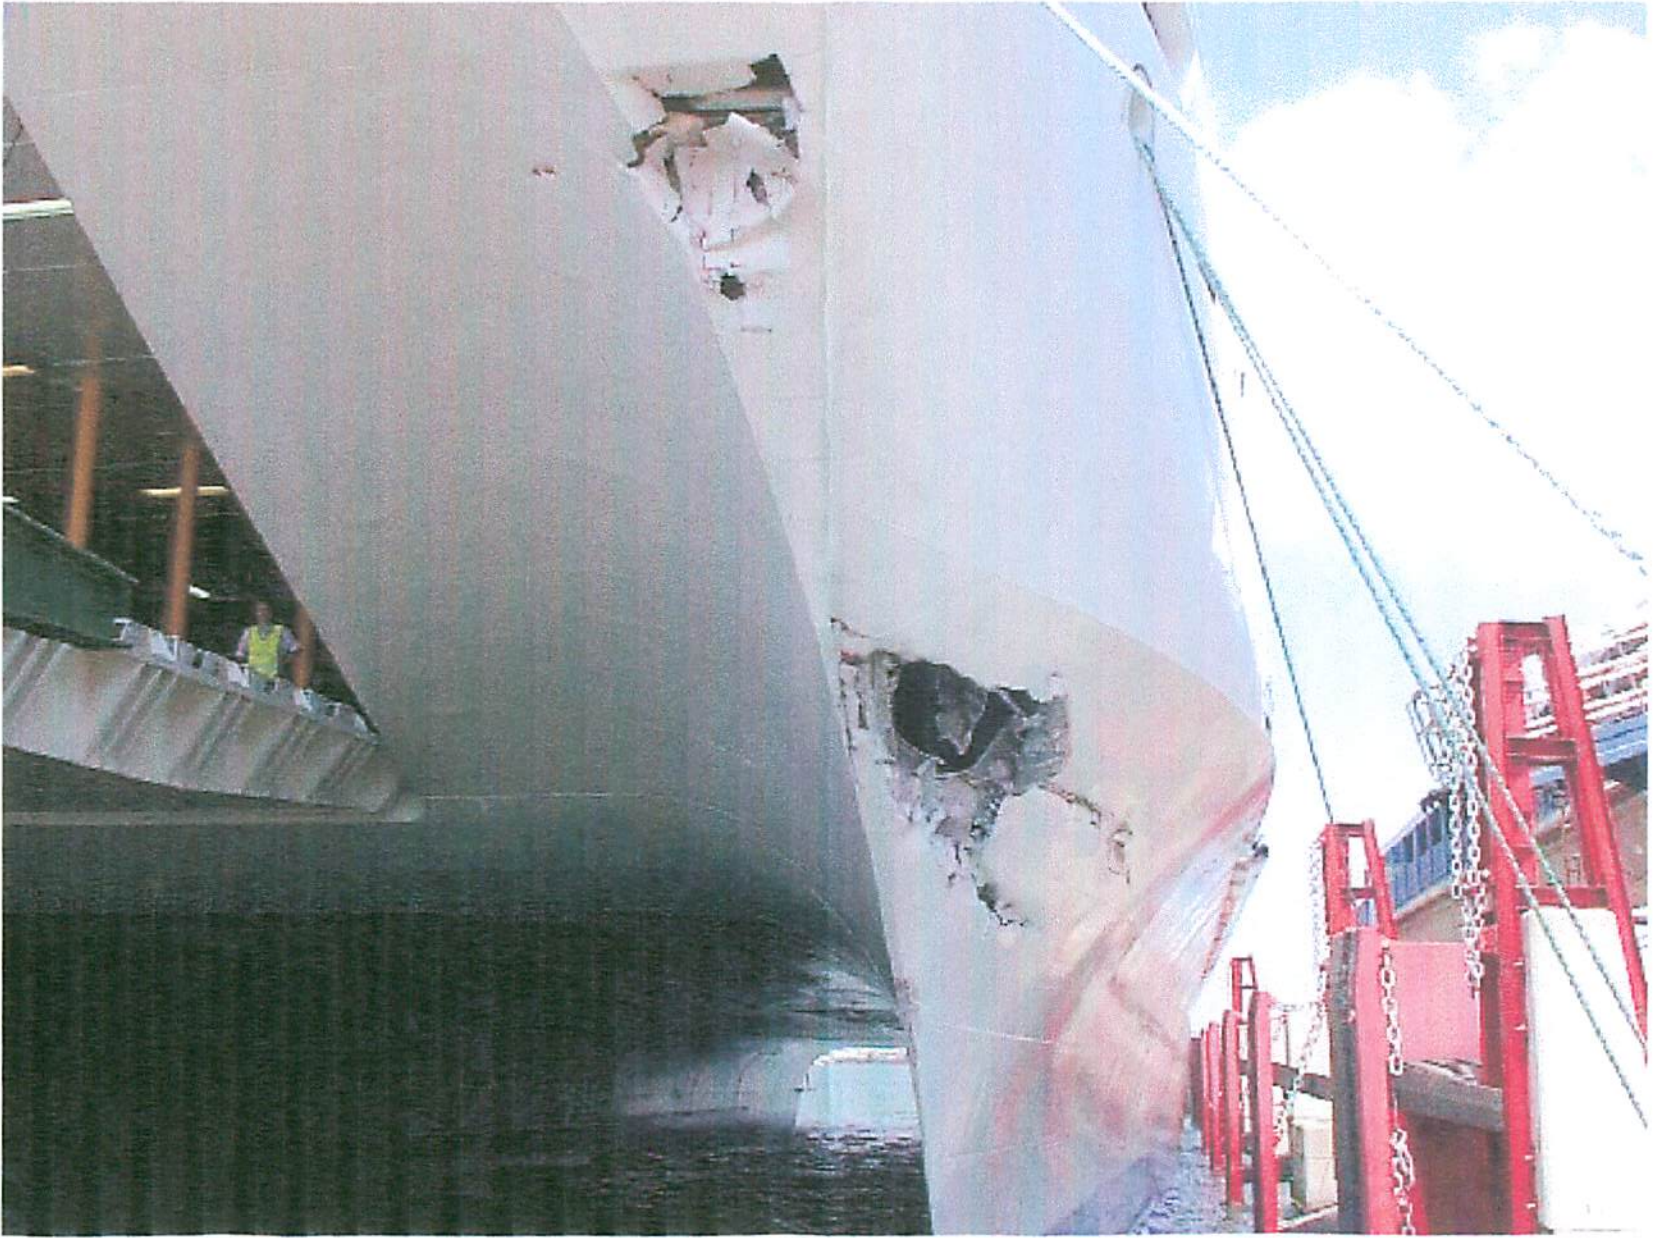
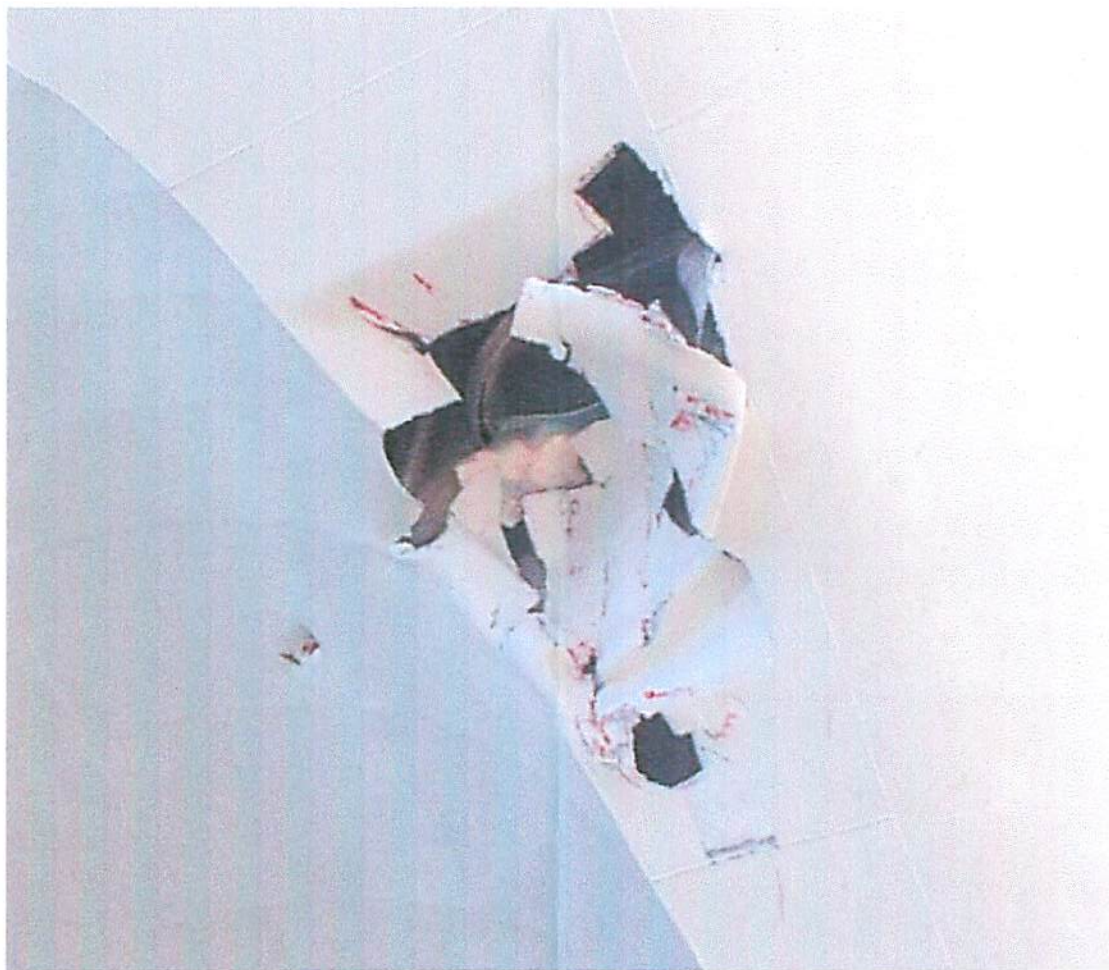
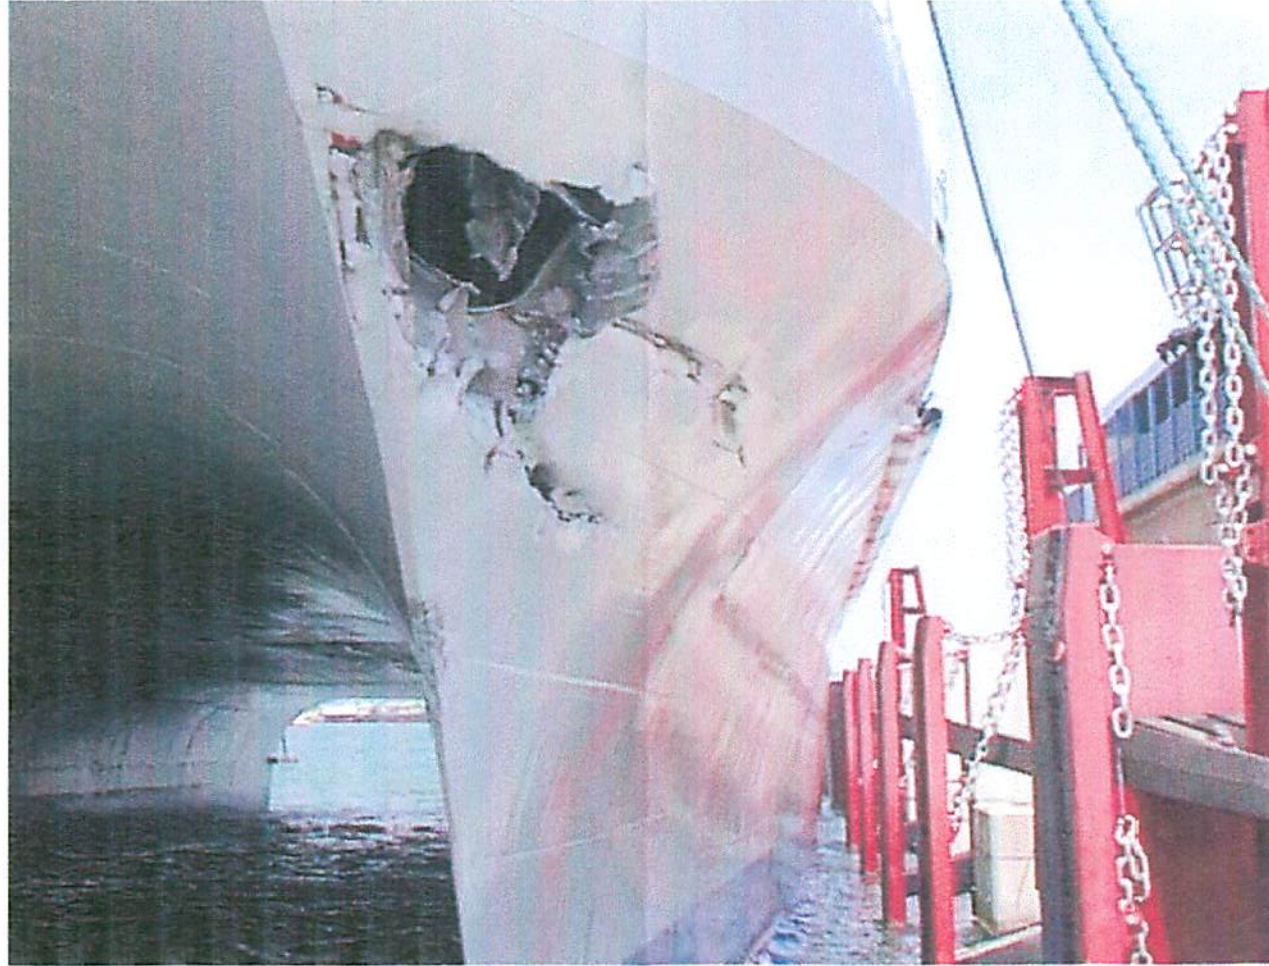
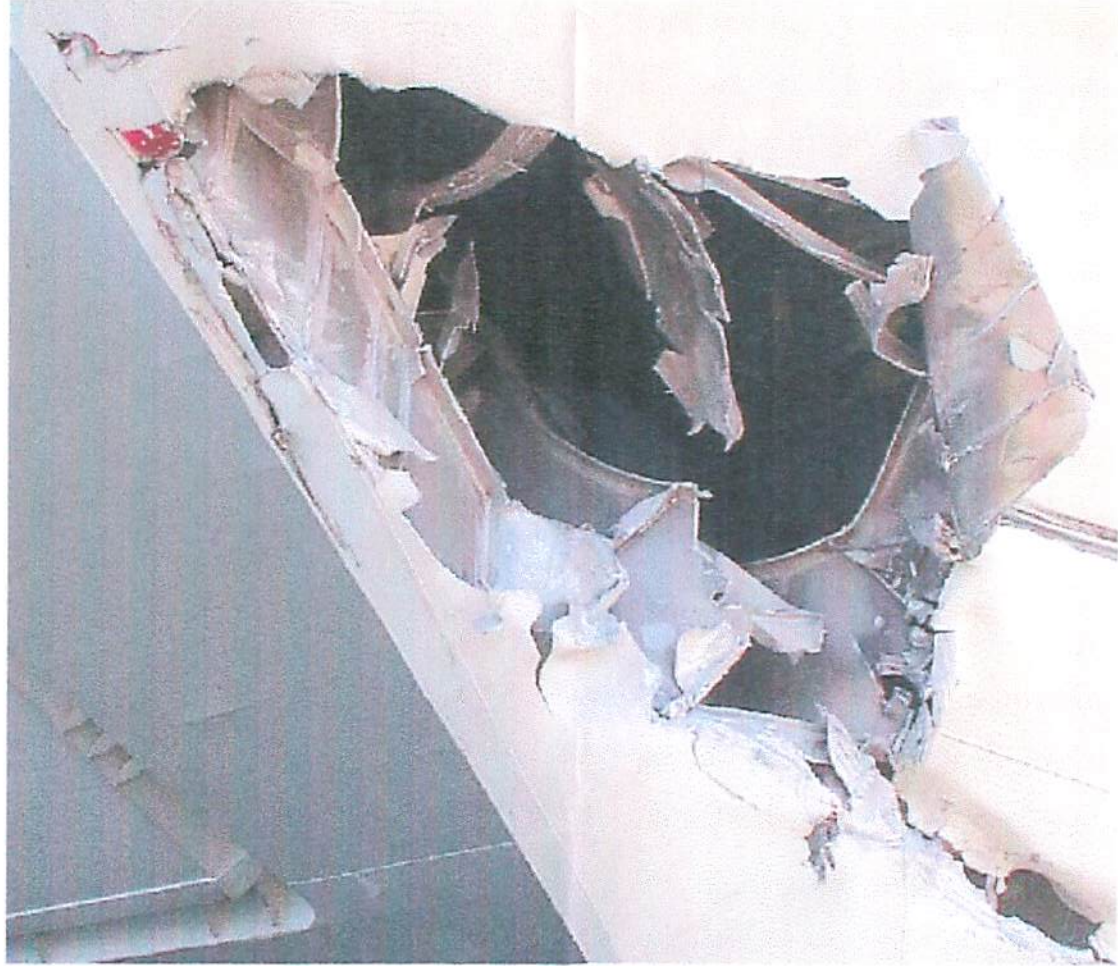
AVERÍAS SUFRIDAS

Como consecuencia de la colisión, el buque “*Euroferrys Pacífica*” sufrió averías de diversa consideración en el casco, por encima de su línea de flotación.

Daños estructurales en el casco de babor, zona de proa-amura, con desgarro de planchas y refuerzos, por encima de la línea de flotación. **(Anexo 1)**

El buque “*Euroferrys Pacífica*” colisionó contra el muelle de la Galera como consecuencia de efectuar su maniobra de aproximación al muelle con una velocidad inadecuada teniendo en cuenta las condiciones meteorológicas reinantes y la cantidad de buques en la dársena.
