INFORME CIAIM-04/2014

Embarrancada y hundimiento del pesquero LABERCO en las cercanías de Carnota (A Coruña), el 4 de septiembre de 2013

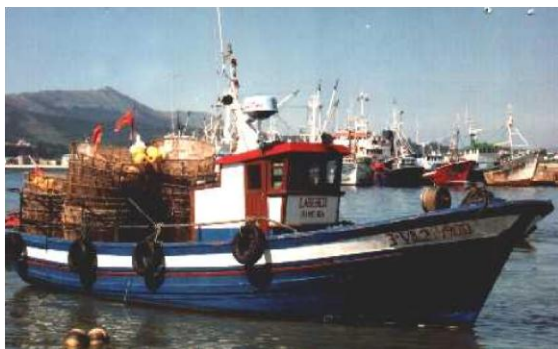
Figura 1. Embarcación de pesca LABERCO

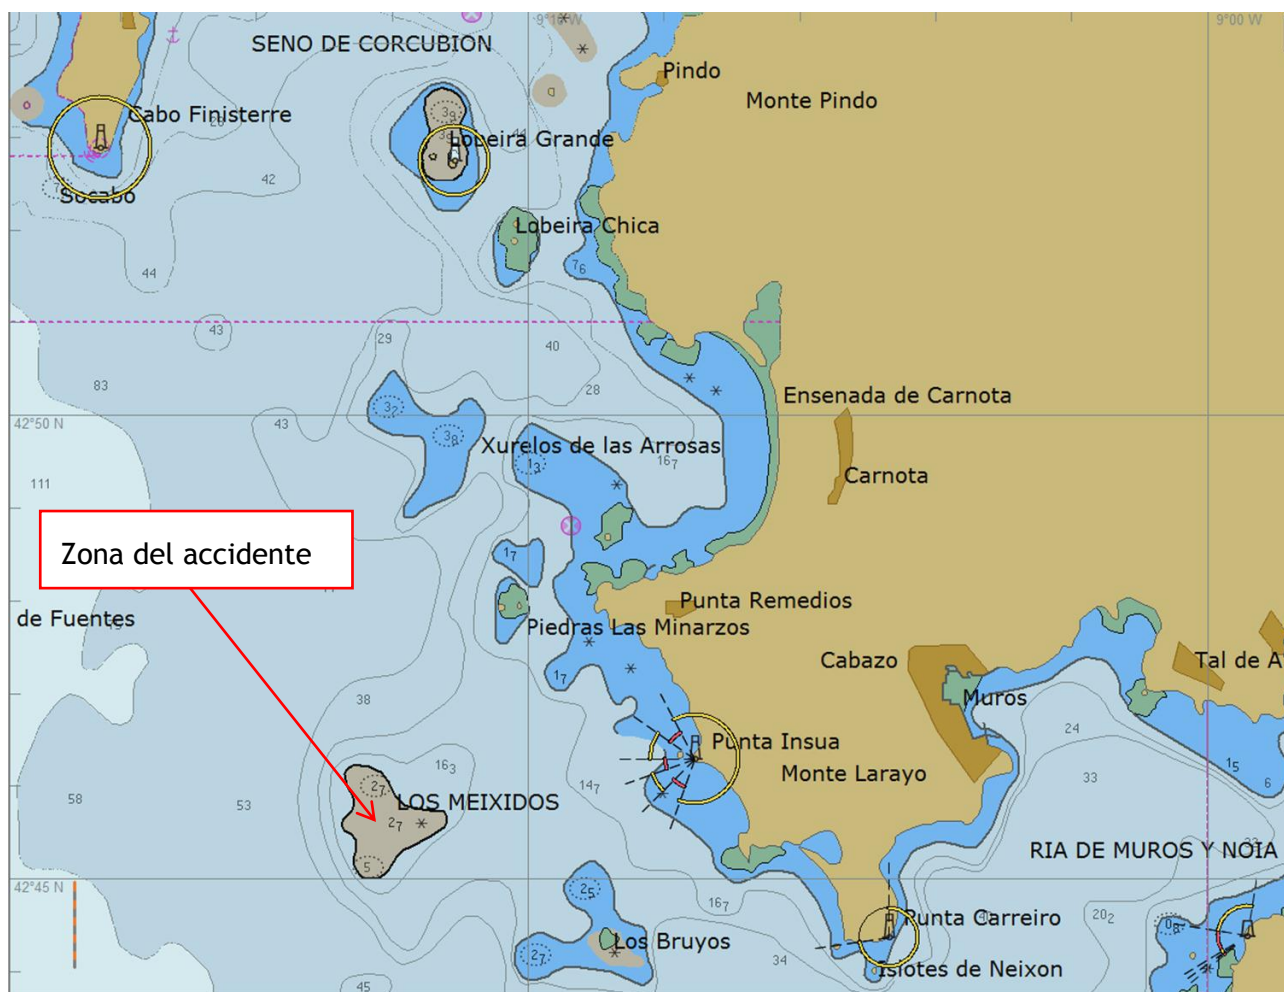
Figura 3. Zona donde se produjo la embarrancada y posterior hundimiento

A las 10:00 horas, la embarcación navegaba por aquella zona de bajos, terminando de calar las últimas nasas, cuando la embarcación tocó el fondo con el casco.

De lo anterior la Comisión concluye que el accidente se produjo a consecuencia de faenar muy próximo a una zona de bajos. Esto pudo causar, debido a la bajamar y al mar de fondo, que el pesquero golpease contra el fondo rompiéndose su casco, y originando una vía de agua que no pudo ser controlada con los medios propios de la embarcación.
