INFORME CIAIM-04/2016

Colisión del buque de pasaje y carga rodada de alta velocidad JAUME II con el dique Ingeniero Castor Rodríguez del Valle del puerto de Algeciras, el 28 de agosto de 2015

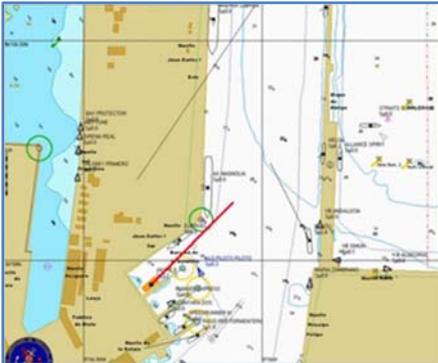
<p>Justo después de empezar la maniobra, tras dejar el pantalán de atraque. El sistema de gobierno se encontraba en modo "normal". Momentos después, una vez rebasado el pantalán, el capitán pasó el control de gobierno desde el alerón de estribor a la consola del Puente.</p>

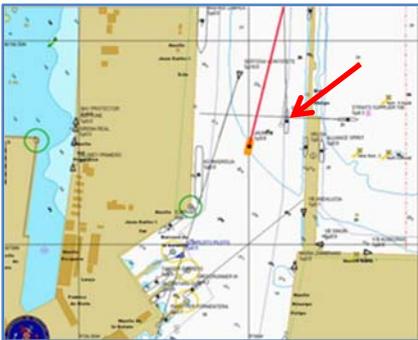
<p>La nave se encontraba en la canal del puerto, en demanda de la salida, momento en que desarrolló la velocidad máxima antes del accidente. La nave estaba alcanzando, con intención de rebasar, al B/M BENZU (se indica con una flecha roja), de 110 m de eslora, que se encontraba también saliendo del puerto, con una velocidad de unos 7 nudos e incrementando.</p>

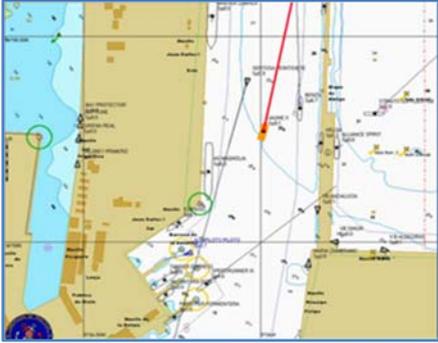
<p>La nave perdía velocidad. Momento inmediatamente posterior al que el capitán ordenó parar y volver a arrancar.</p> <p>Todavía no se aprecia en la información transmitida por el SIA la caída de la nave a estribor.</p> <p>El capitán ordenó al contraamaestre volver a proa para fondear.</p>

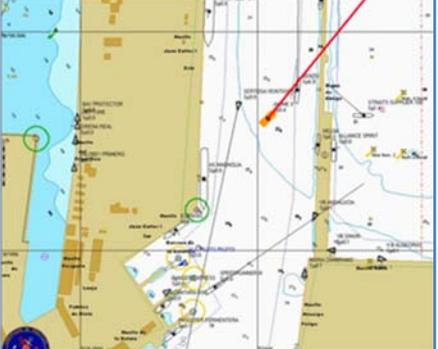
<p>Buque cayendo a estribor, con máquina parada pero con arrancada.</p> <p>Tras la parada el jefe de máquinas no consiguió arrancar los motores.</p>

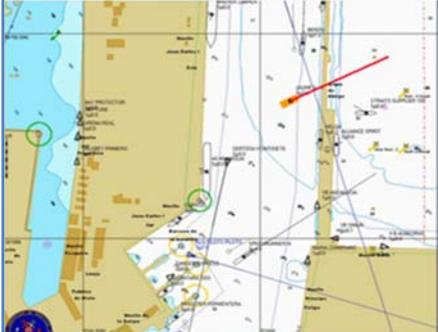
<p>El buque siguió cayendo a estribor y disminuyendo velocidad.</p> <p>El jefe de máquinas informó al capitán que no podía arrancar ninguno de los motores.</p>
11:56:16	SIA	2,0

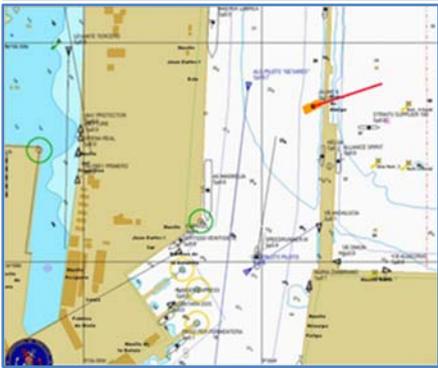
<p>Momento inmediatamente anterior a la colisión.</p> <p>El buque impactó con su casco de estribor, a una velocidad de dos nudos, contra el muelle de atraque del dique Ingeniero Castor Rodríguez del Valle.</p> <p>Momentos después, la tripulación consiguió fondear, pero el buque ya había colisionado contra el dique y el ancla cayó al muelle.</p> <p>Aproximadamente también a esta hora la nave consiguió arrancar paulatinamente sus motores, empezando por el POME⁶.</p>

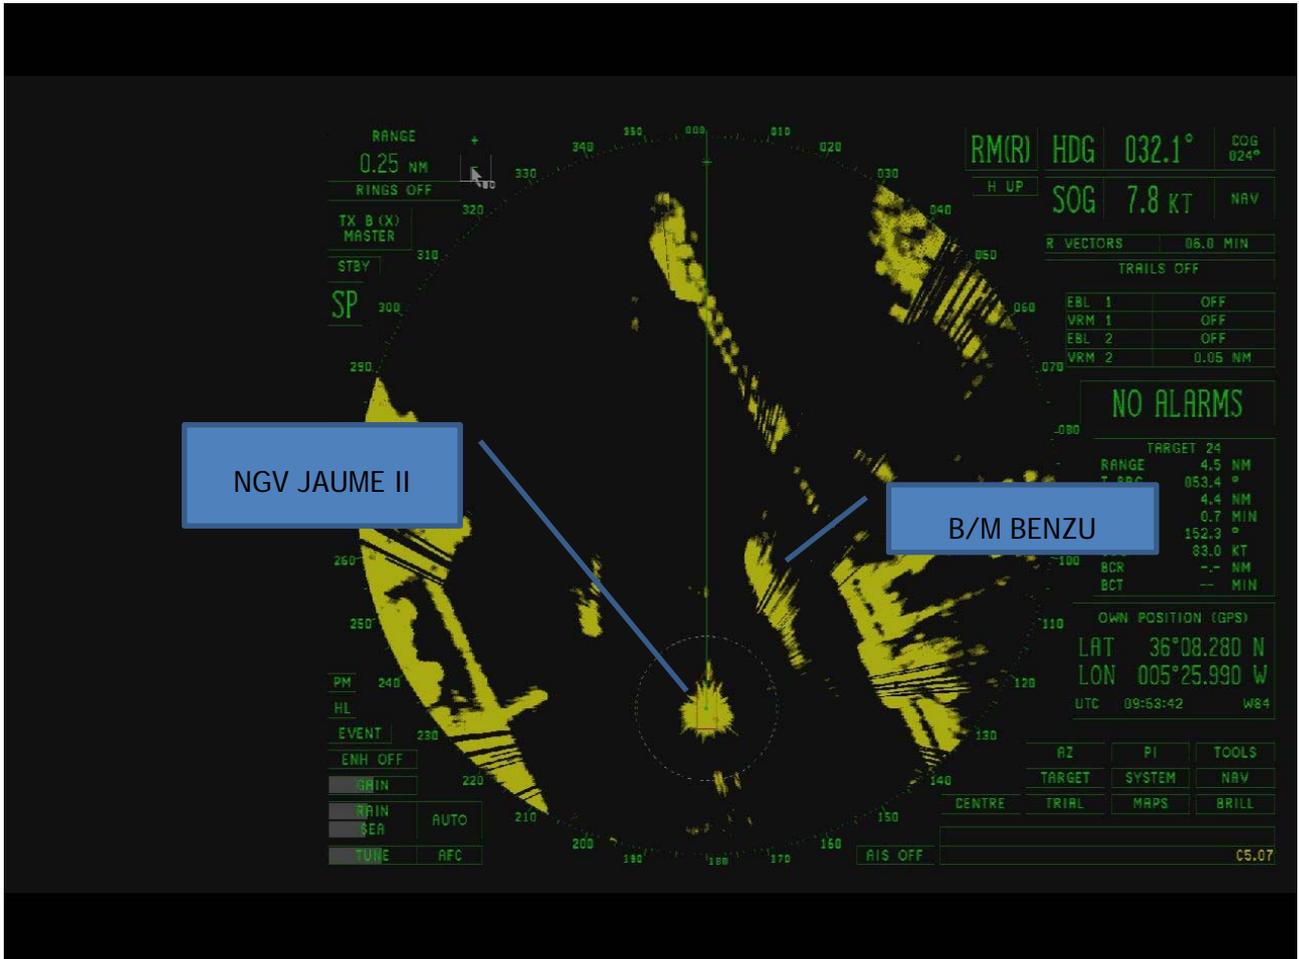
Figura 5. Registro del RDT del radar de la nave en el momento del fallo del sistema de gobierno.

Hora	Origen datos	Velocidad (nudos)	Eventos, explicaciones y comentarios
			<p>a estribor.</p> <p>Dado que la nave se encontraba en plena maniobra de alcance con riesgo de colisionar con el B/M BENZU el capitán ordenó inmediatamente parar los motores y volver a arrancarlos.</p> <p>Véase Figura 5, correspondiente al registro efectuado por el RDT de la pantalla de radar de la nave, y en donde se aprecian las posiciones y rumbos de ambas naves en este momento, separados por apenas 120 m.</p>

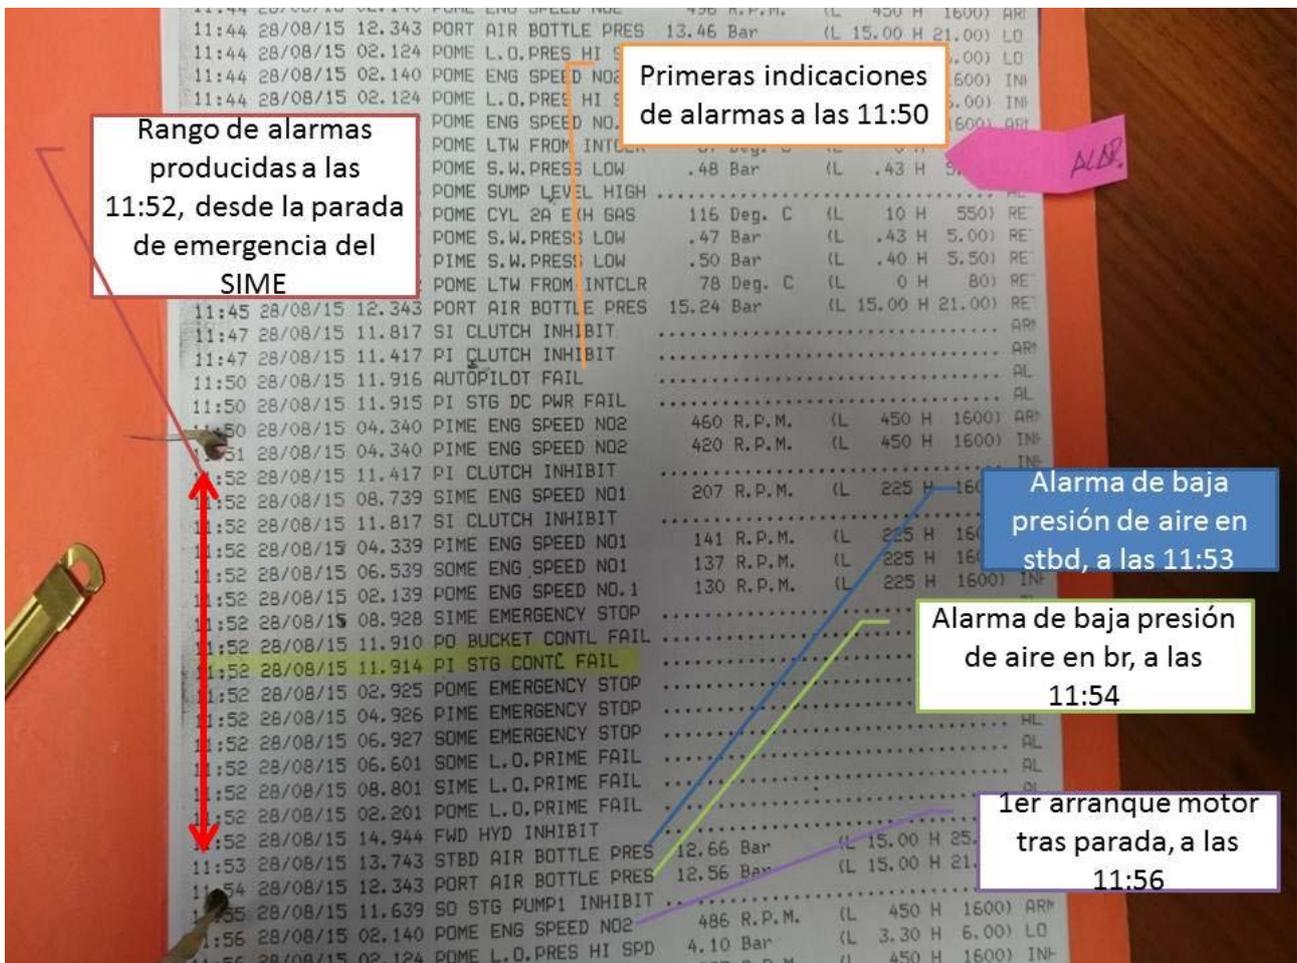
La Figura 6 muestra una fotografía de parte del registro de alarmas del sistema de propulsión durante el accidente.

Sin incidir más en lo ya apuntado con anterioridad nótese las alarmas producidas por baja presión de aire, indicadoras de los intentos realizados para arrancar los motores.

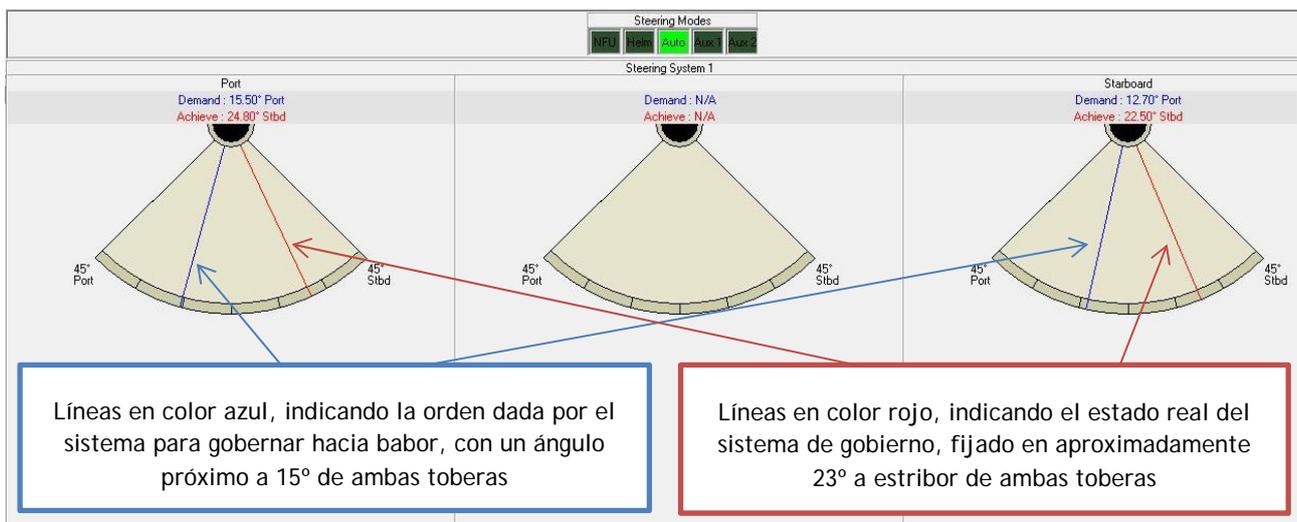
Figura 7. Registro en el RDT del estado del gobierno en el momento del fallo del sistema

En la Figura 7 se muestra el registro del RDT correspondiente al estado del sistema de gobierno de la nave cuando se produjo el disparo de la protección magnetotérmica a las 11:52:30 horas, estado que se mantuvo hasta la colisión. Se advierte que, a pesar de la orden dada por el sistema de gobernar a babor, las toberas se mantuvieron a estribor hasta el momento en que el capitán ordenó la parada de emergencia.
