INFORME CIAIM-04/2017

Hundimiento de la embarcación DIVERS DOS al norte de Cabo Begur (Girona), el 21 de mayo de 2016

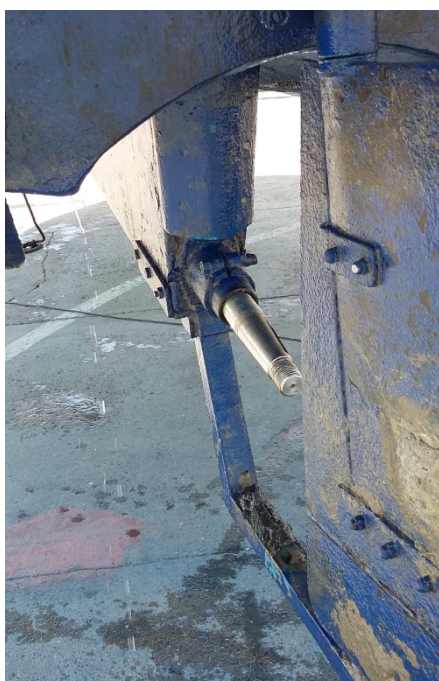
Figura 5. Detalle del eje

La embarcación fue reflotada y llevada al puerto de L'Estartit, en presencia de personal de los GEAS⁵ y de la Capitanía Marítima de Palamós. El resultado de la inspección de la embarcación fue el siguiente, según consta en el informe de Capitanía: *"...no aparece la cabina de la consola de mando que iba a popa del tambucho de máquinas, en su lugar aparece un trazo de fibra rasgado donde esa estructura iba unida a la cubierta. Los imbornales funcionan y desalojan el agua. Falta la hélice y el eje está intacto. Por la bocina no desembarca agua. La zona del codaste no presenta golpes y tanto la quilla como el fondo de la embarcación se encuentran en buen estado"*.

De lo anterior se concluye que no se produjo vía de agua alguna ya que el casco de la embarcación estaba intacto.

En relación con la pérdida de la hélice de forma limpia, (no se advierten marcas de impactos ni deformaciones en la zona), solamente puede deberse a un mal montaje y aseguramiento de su tuerca de fijación. Las hélices tienen un agujero central troncocónico que se monta a presión sobre la parte troncocónica y enchavetada del eje de cola; tras lo cual se rosca sobre dicho eje la tuerca de fijación de la hélice y, para evitar que esta tuerca se afloje durante el funcionamiento, se le fija al eje mediante una "llave" de seguridad.

Perder una hélice sin que haya habido un impacto indica que el montaje no se hizo debidamente.
