## INFORME CIAIM-07/2017

Inundación y hundimiento del pesquero ANTONIO Y ANITA a 3 millas al nornoreste del puerto de Carboneras (Almería), el 1 de octubre de 2015

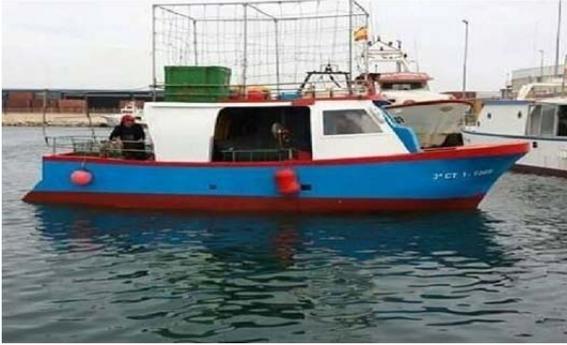
Figura 1. E/P ANTONIO Y ANITA

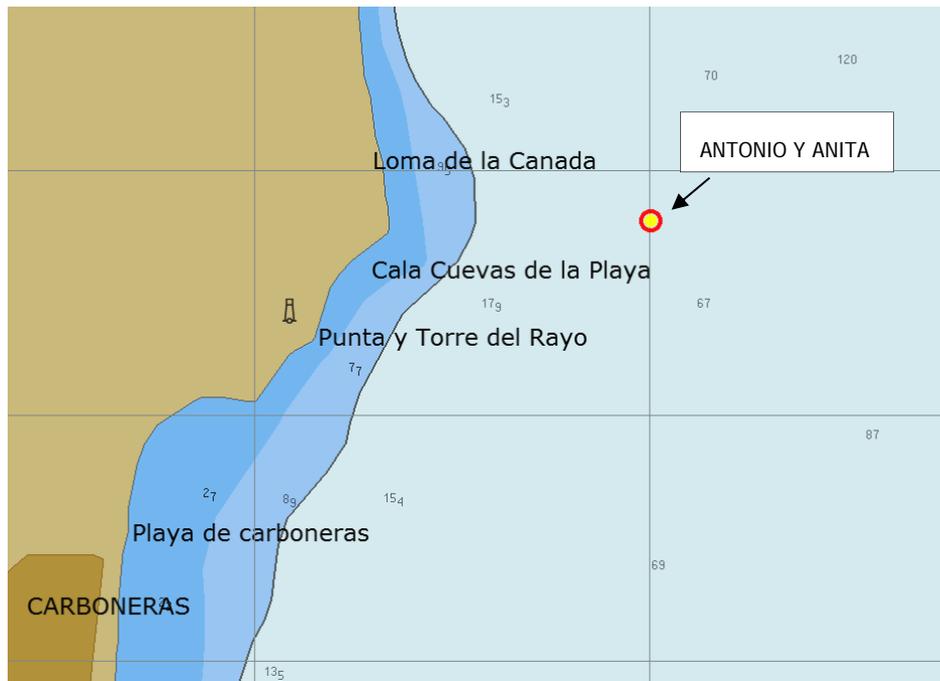
Figura 3. Punto del hundimiento
