INFORME CIAIM-13/2016

Accidente operacional a bordo del buque tanque LNG CATALUNYA SPIRIT el 24 de febrero de 2012, en navegación en aguas del mar Caribe, con resultado de un herido

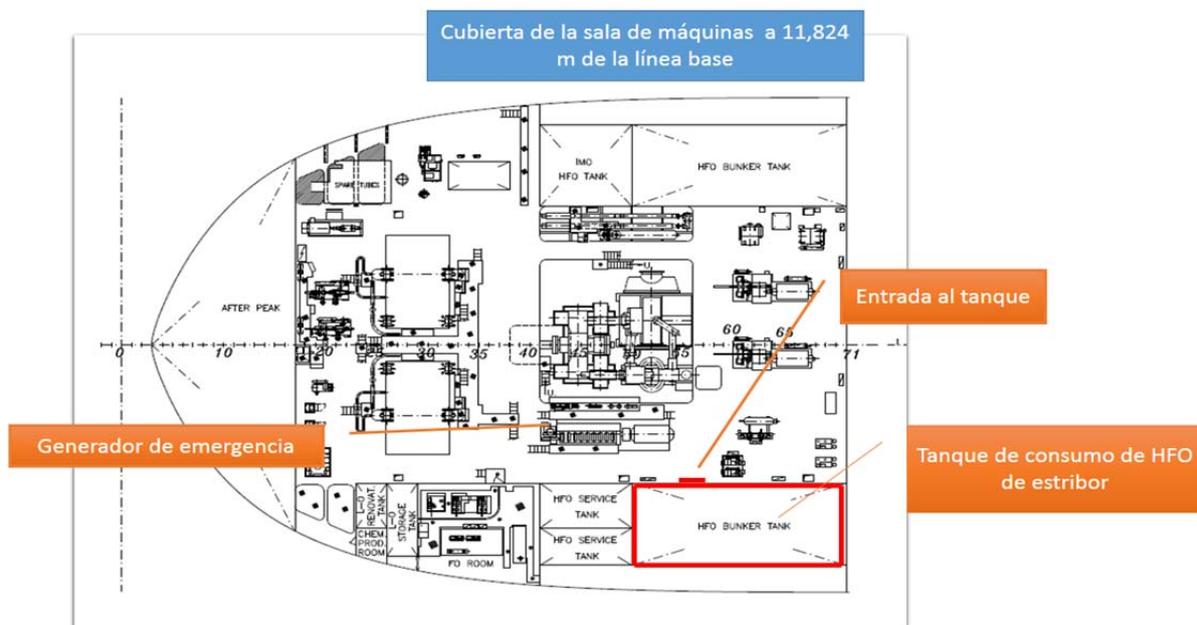
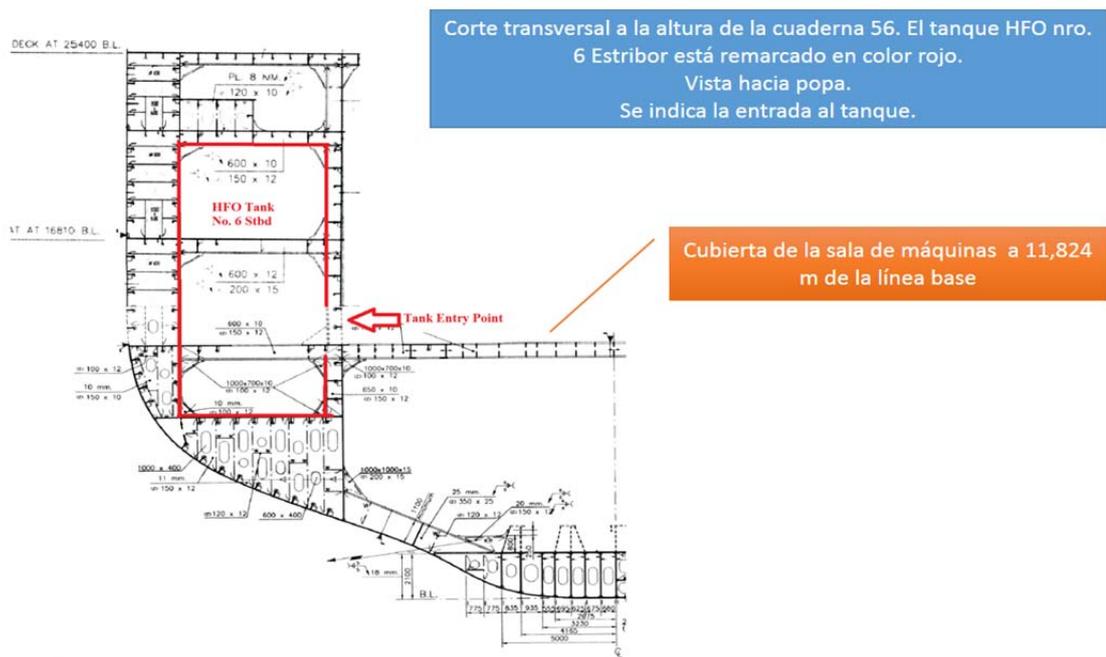
Figura 3. Emplazamiento del tanque de combustible, vista en planta y corte transversal.

La abertura de acceso al tanque se encontraba dos cubiertas por debajo del control de máquinas y una cubierta por debajo del taller de la sala de máquinas, como puede verse en la figura 3.

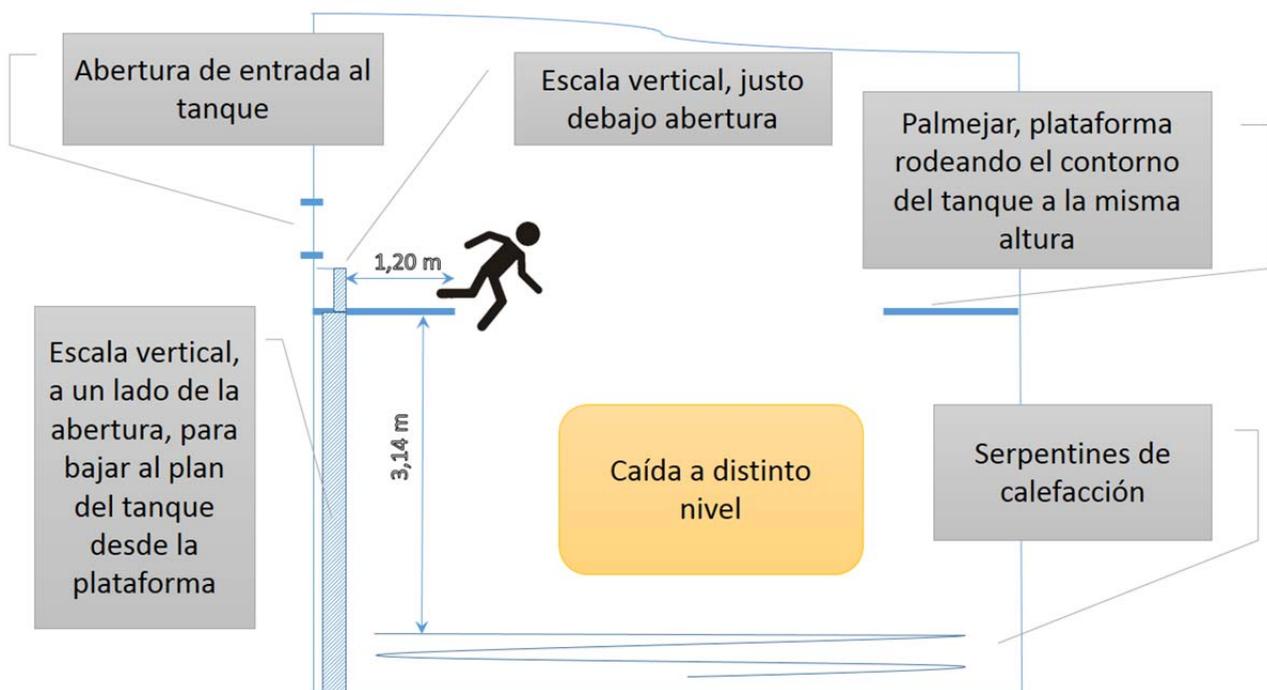
Figura 4. Gráfico representando el interior del recinto donde se produjo el accidente

A continuación, en la figura 4, se hace una composición de las circunstancias en que acaeció la caída, basado en el informe interno de la Compañía y rectificado mínimamente por la CIAIM.

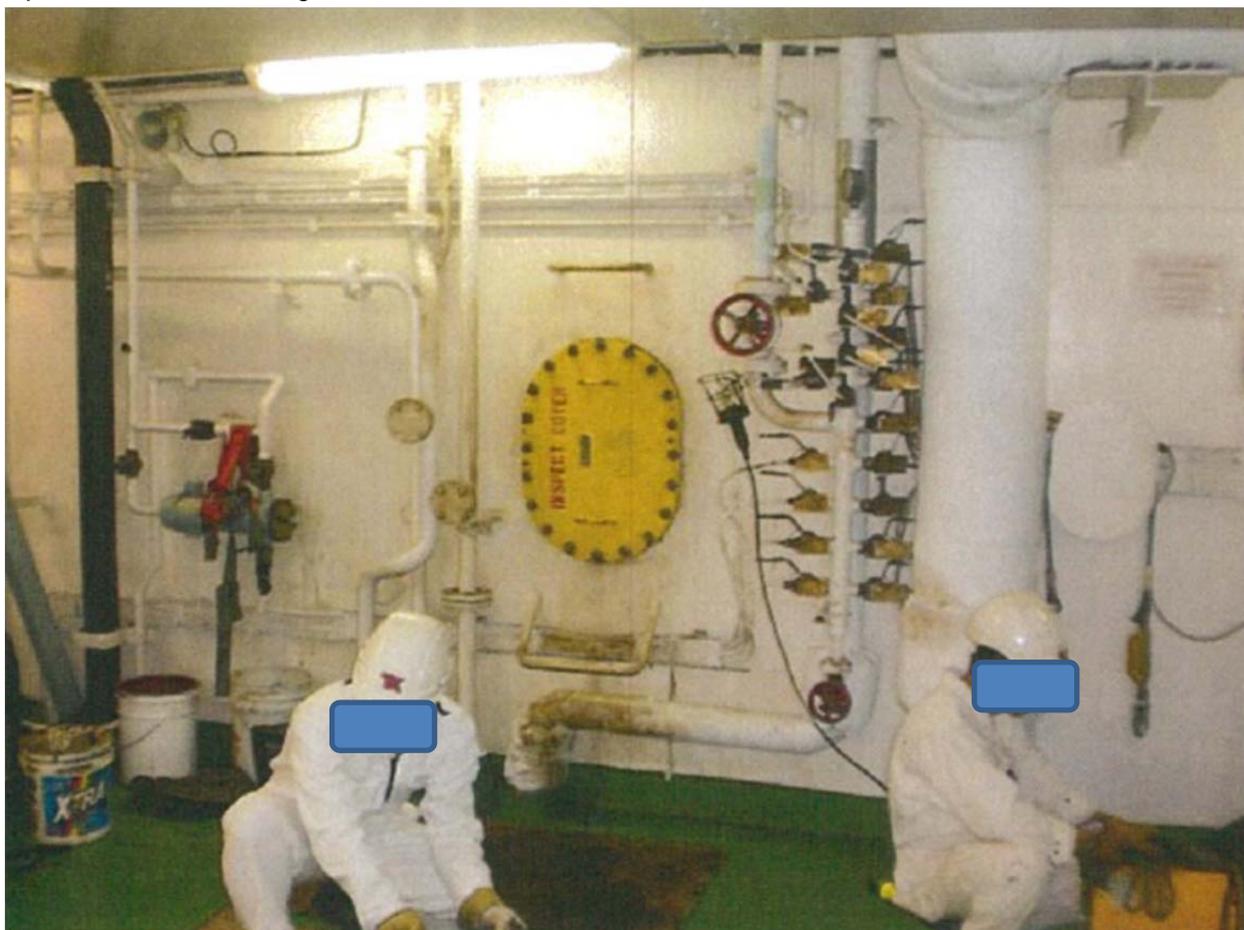
Figura 5. Reconstrucción de la escena previa a la entrada al tanque del mecánico, con los engrasadores A y B preparando la entrada (escena incluida en informe de la Compañía)

A este respecto, según se indica en el informe interno de la Compañía, ambos engrasadores se encontraban ocupados preparando la entrada al tanque y no se apercibieron completamente de lo que sucedía. Véase figura 5.
