INFORME CIAIM-14/2017

Hundimiento del gánguil CAPITAN PRIMERO cuando estaba siendo remolcado por el remolcador PICACHO, a 160 millas al nordeste de Lanzarote, el 25 de septiembre de 2016.

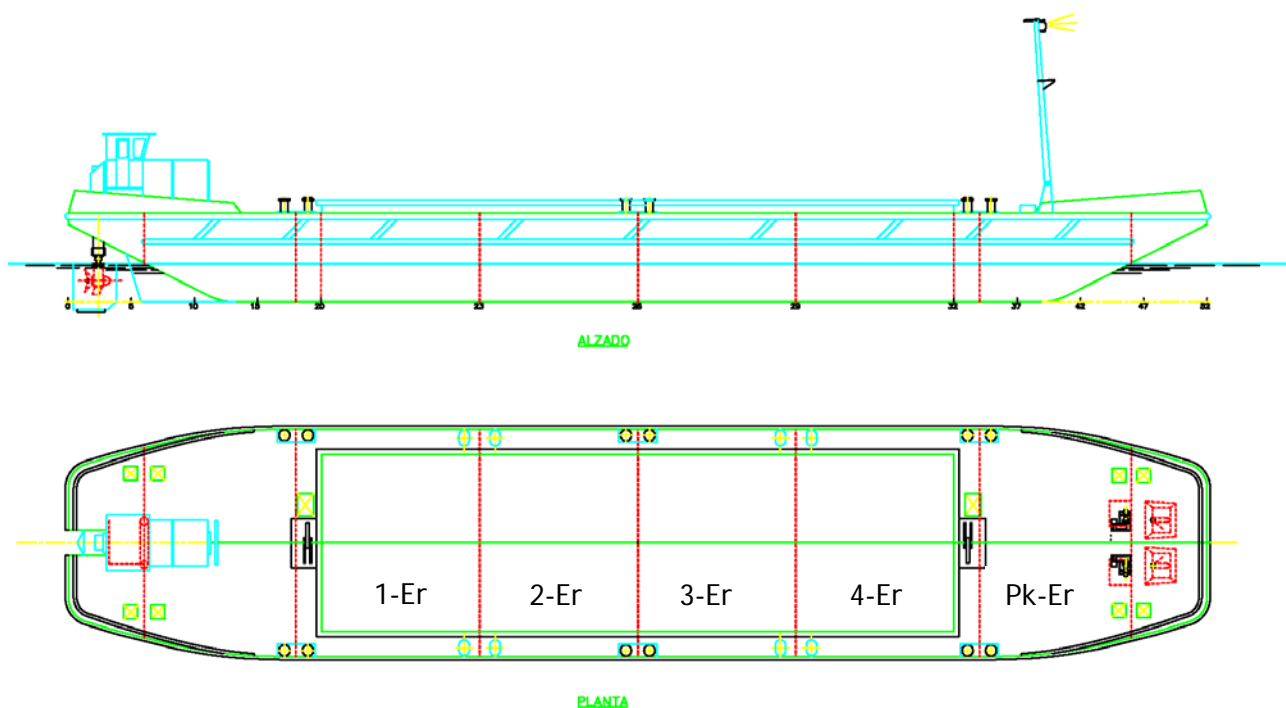
Figura 4. Plano de disposición general del gánguil CAPITÁN PRIMERO. Se incluyen los nombres de los espacios estancos en la banda de estribor

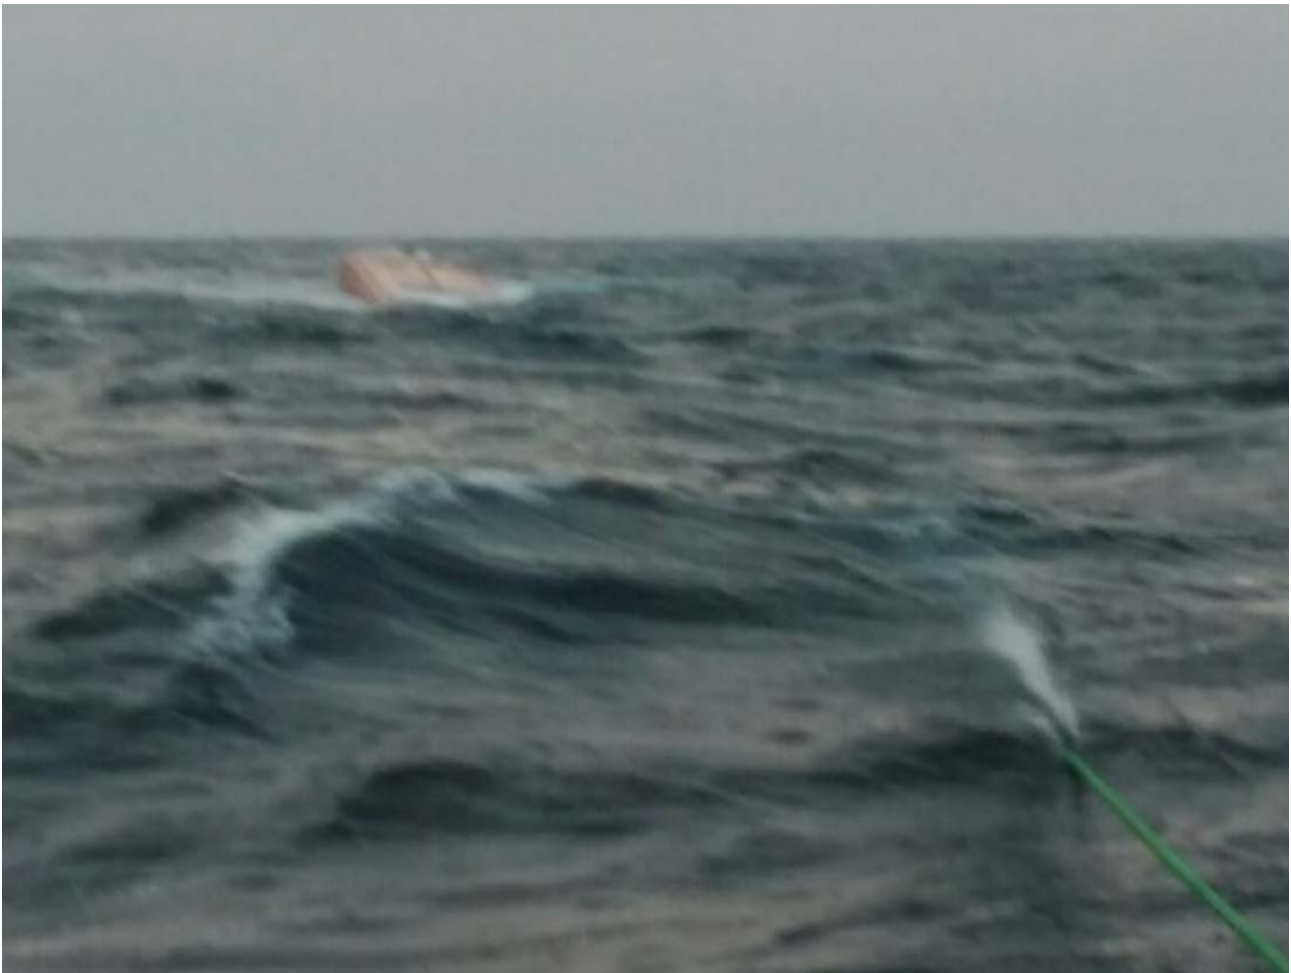
En el vídeo captado con el teléfono móvil del patrón, de poca calidad y corta duración, se puede apreciar el casco quilla al sol, escorado a Er^7 y aproado, todavía firme al cable de remolque en lo que debían ser los momentos anteriores a su hundimiento.

Figura 6. El gánguil CAPITÁN PRIMERO volcado.

Recibe la mar por el costado de Er (por el de Br⁸ antes del vuelco), con olas que en estimación visual podrían corresponder a una altura de ola significativa de entre 1,5 y 2,5 m, dado que en ocasiones cubren completamente la obra muerta del casco expuesta al viento.

Una primera hipótesis tras visionar la imagen pudiera ser que la causa directa del vuelco del gánguil fuera una escora permanente a Er con la mar atravesada atacando por el costado de Br y el efecto combinado de las olas con el momento escorante producido por la superficie libre del agua en el interior de los compartimentos. Véase la Figura 6, donde se ha extractado un fotograma del referido video.

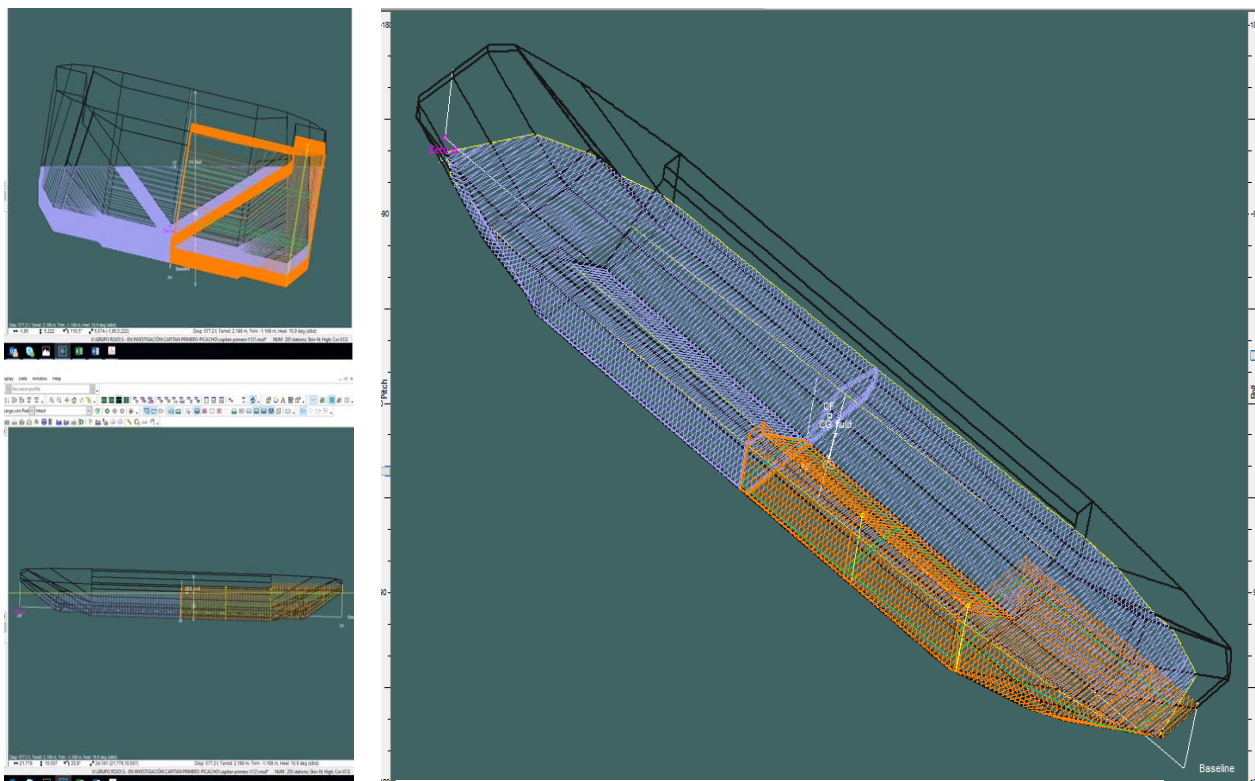
Para comprobar estas hipótesis se ha procedido a analizar el comportamiento del gánguil inundado por medio de un programa de arquitectura naval. Se han utilizado las dimensiones principales, perfiles y cotas que figuran en el plano de cuaderna maestra y en el plano de hierros, aportados por el Armador. Véase la Figura 7.

Figura 7. Modelización del gánguil CAPITÁN PRIMERO

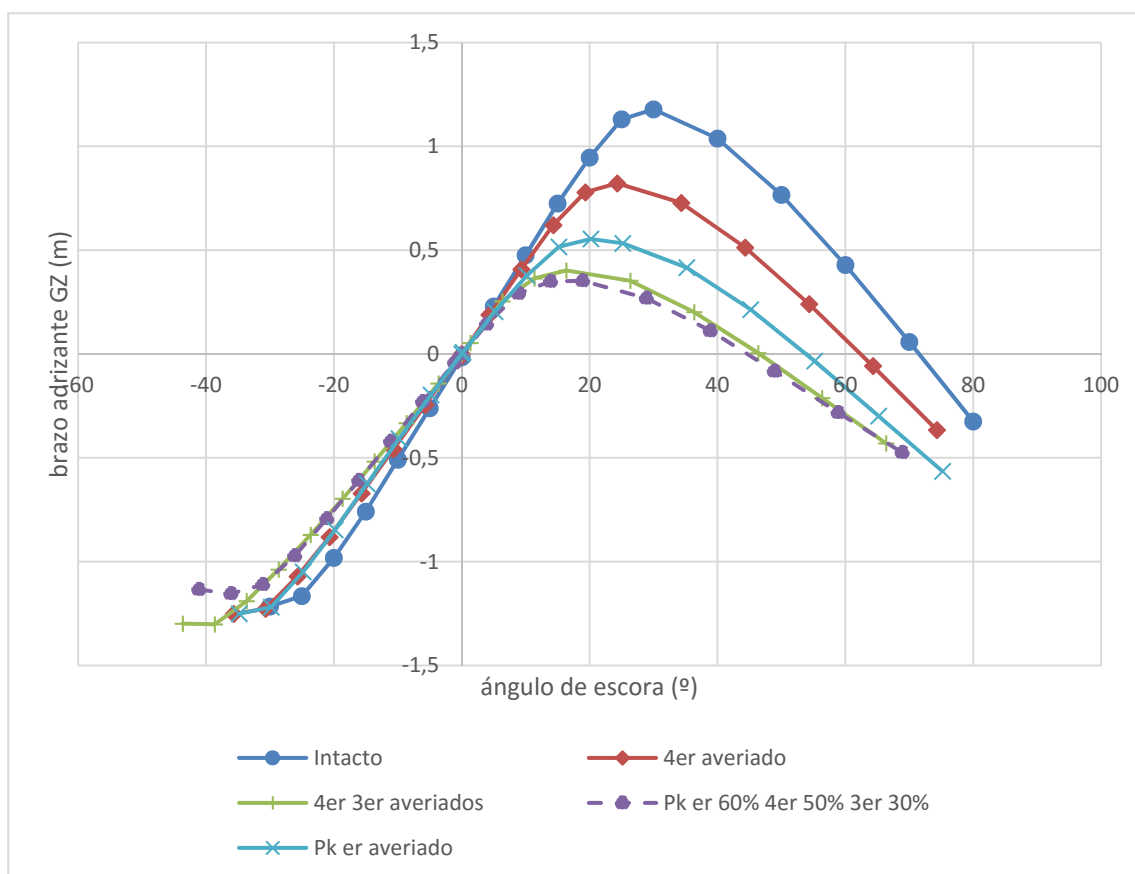
1. En condición de buque intacto el gánguil tiene estabilidad suficiente, con márgenes holgados en todos los criterios de estabilidad. Se considera muy improbable que el gánguil volcase en la condición de buque intacto sin espacios interiores inundados.

2. El gánguil, teniendo averiado el tanque Pk-Er y el resto de espacios estancos, mantiene una situación estable, con escora permanente de 4,8° a estribor, y estabilidad suficiente. Presenta márgenes holgados en todos los criterios de estabilidad salvo en el ángulo de GZ máximo, que ocurre a 20° desde la posición de equilibrio, cuando el criterio marca 25° como mínimo. Esto supone un déficit de un 20%. En estas condiciones, es poco probable el vuelco del gánguil remolcado.

3. El gánguil, teniendo averiado el tanque 4-Er y el resto de espacios estancos, mantiene una situación estable, con escora permanente de 5,6° a estribor, y estabilidad suficiente. Presenta márgenes holgados en todos los criterios de estabilidad salvo en el ángulo de GZ máximo, que ocurre a 24° desde la posición de equilibrio (déficit de apenas un 3%). Es muy improbable que el buque volcase teniendo únicamente el tanque 4er averiado.

4. El buque, con los tanques 3-Er y 4-Er averiados y el resto de espacios estancos, mantiene una situación estable, con escora permanente de 13,6° a estribor, y estabilidad con márgenes holgados en todos los criterios salvo en el ángulo de GZ máximo, que ocurre a 16° desde la posición de equilibrio (déficit del 36%). En estas condiciones, es poco probable un vuelco del buque remolcado.

5. El buque, con los tanques Pk-Er, 4-Er y 3-Er inundados parcialmente y con las tapas abiertas, no mantiene una estabilidad suficiente, ya que en este caso las aberturas quedan muy cercanas a la superficie. El ángulo en el que dichas aberturas se sumergen es de apenas 6° desde la posición de equilibrio del buque parcialmente inundado. Dicha situación conduciría irremisiblemente a la inundación progresiva de los espacios laterales con la consiguiente pérdida de estabilidad y vuelco del buque remolcado.

A continuación, en la Figura 8, se representan las curvas de brazos de estabilidad (GZ) en situación de buque intacto y en varias de las situaciones de avería consideradas. Las curvas se han trasladado al origen de coordenadas del gráfico, representando en cada caso de avería la estabilidad del flotador resultante a partir de su posición de equilibrio en aguas tranquilas, con su escora permanente correspondiente.

Figura 8. Comparación de curvas de estabilidad para la varias de las situaciones estudiadas
