## INFORME CIAIM-18/2014

### Incendio y hundimiento del pesquero VALLE DE ELDA a 30 millas al suroeste de la isla de Formentera, el 29 de agosto de 2013

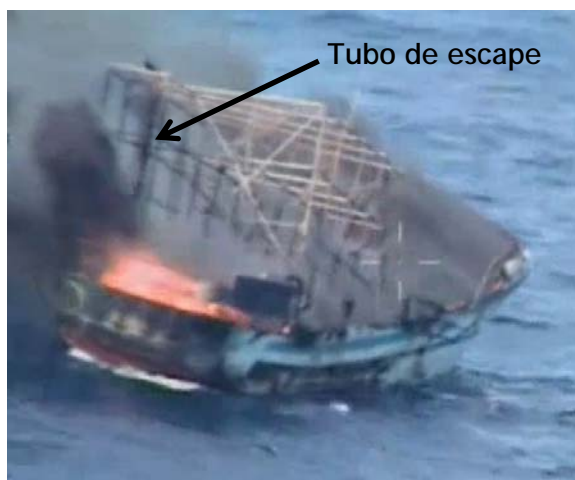
Subieron a la cubierta principal, donde proseguía el olor a quemado y había humo negro proveniente del guardacalor situado en la banda de babor a popa. El jefe de máquinas abrió el registro situado en la cubierta principal, de dimensiones aproximadas de 40 x 60 cm. Al entrar aire salió una gran llamarada que le impidió cerrarla de nuevo. El fuego se extendió inmediatamente debido al viento existente, y al incendiarse unos cabos de fibra sintética estibados junto al foco del incendio.

Figura 3. Pesquero VALLE DE ELDA incendiado (fuente: SASEMAR)

El incendio se originó en el interior del guardacalor de babor. En un primer momento, el fuego estaba confinado en dicho espacio y se avivó al abrirse el registro de inspección situado en la cubierta principal. Al abrir el registro de inspección aumentó la cantidad de oxígeno en el compartimento produciéndose una gran llamarada, siendo en este momento cuando el fuego se propagó rápidamente por todo el pesquero, favorecido por el viento existente y empezar a quemarse los cabos de fibra sintética estibados junto al foco del incendio.

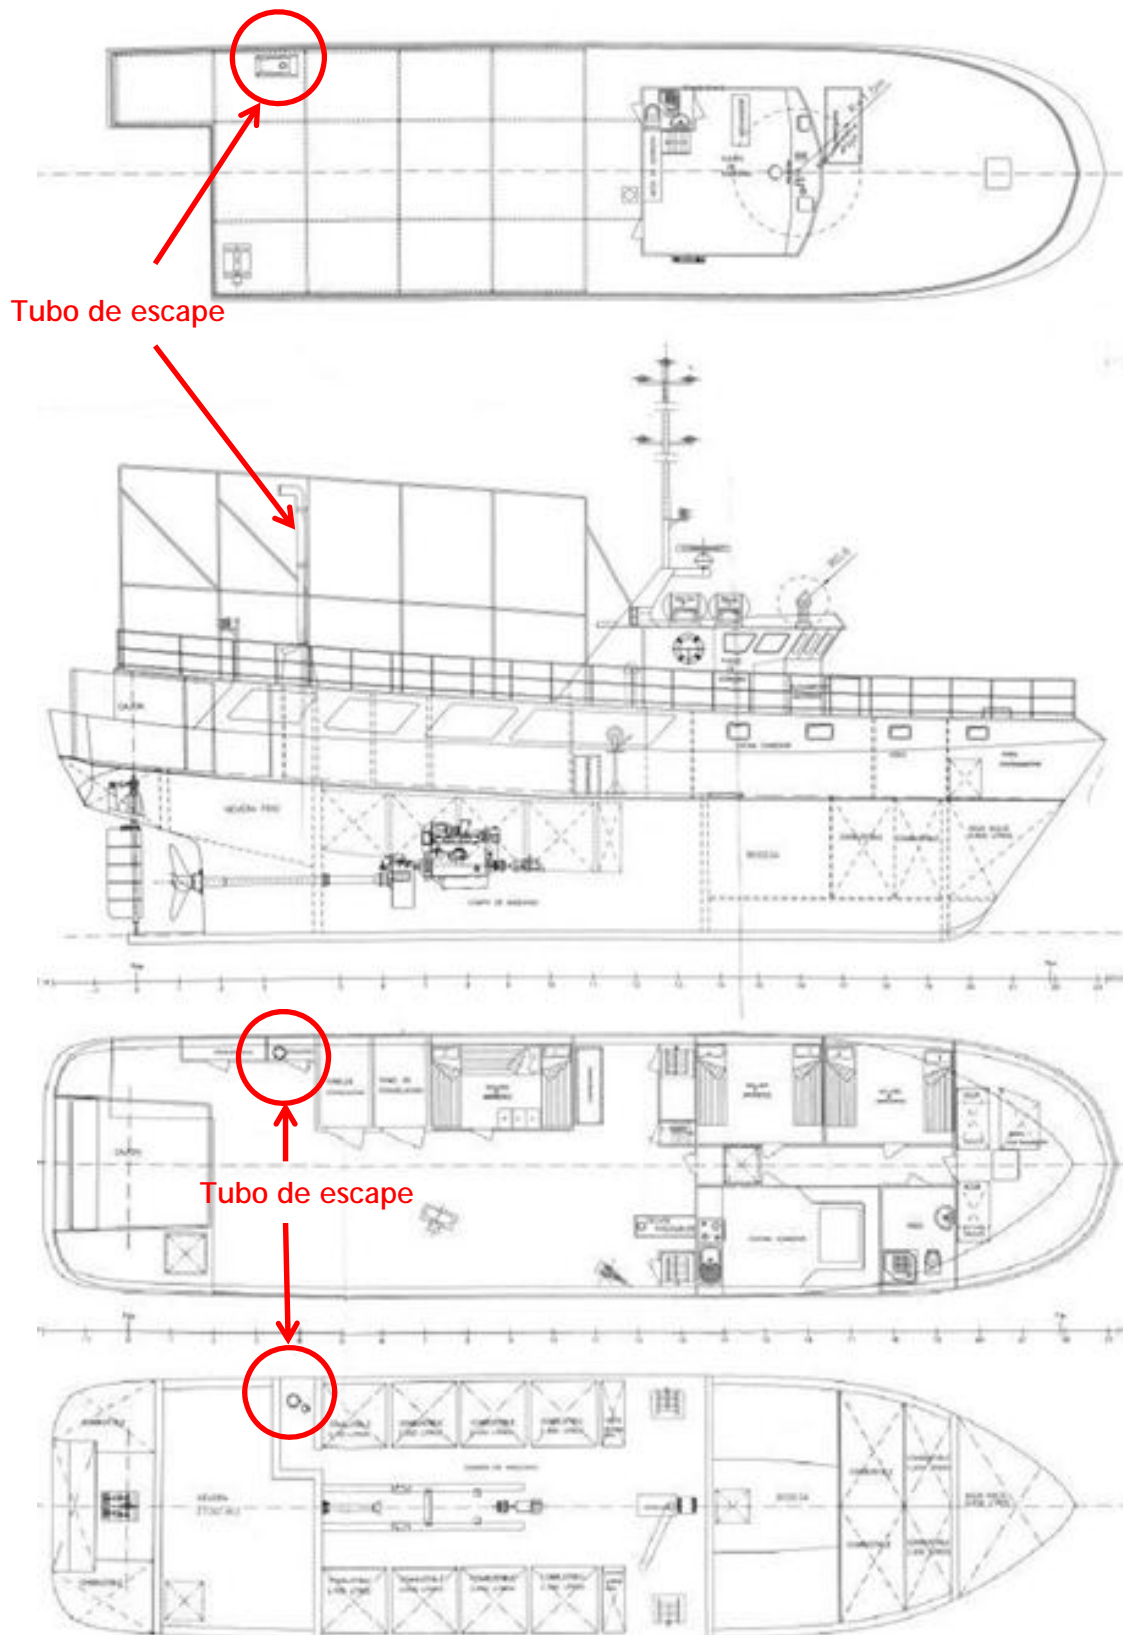
Figura 4. Disposición general pesquero VALLE DE ELDA

El pesquero había sido sometido a obras de reforma en el año 2006, aprobadas por la Administración Marítima, para poder faenar con nasas. Originalmente había sido diseñado como pesquero de arrastre. Entre las modificaciones al pesquero se instaló una jaula para estibar las nasas sobre la cubierta superior, lo que obligó a extender el tubo de escape varios metros en vertical. En los planos de disposición general y en las fotografías se observa que el escape del motor sobresalía por encima de la estructura creada con tubos soldados para estibar las nasas, estando el colector de escape sujeto a dicha estructura (ver figuras 3 y 4). En el proyecto de reforma aprobado no constan detalles constructivos del nuevo tubo de escape ni de su anclaje a la estructura del pesquero.

El guardacalor era un espacio de reducidas dimensiones, aproximadamente 1,2 m en sentido de la eslora, 0,64 m en sentido de la manga y unos 2,15 m de altura, que atravesaba la cubierta principal. Según algunas declaraciones, el fuego pudo originarse al romperse el colector de escape del motor principal. Según otras declaraciones, el origen del fuego pudo estar en los cables eléctricos que pasaban por el guardacalor. Con la documentación disponible no se ha podido conocer el trazado de las conducciones eléctricas ni si éstas pasaban por el guardacalor, al no aparecer reflejadas ni en su proyecto de construcción ni en la posterior obra de reforma.

Según declaraciones en el interior del guardacalor se hallaba el silencioso suministrado con el motor, el colector de escape del motor principal, el cableado eléctrico de la bodega de congelado de popa y de la nevera de conservación de alimentos, estando el conducto de escape térmicamente aislado en su recorrido.

1. Que procure que se apliquen el artículo 1 sección C párrafos a) y b) del Anexo IV del Real Decreto 543/2007 sobre tendido y aislamiento de cables eléctricos a los pesqueros existentes, en la medida que sea factible y razonable.
