## INFORME CIAIM-20/2014

### Embarrancada y hundimiento de la embarcación de pesca LEAL en los alrededores del Morro de la Vidria (Asturias), el 1 de octubre de 2013

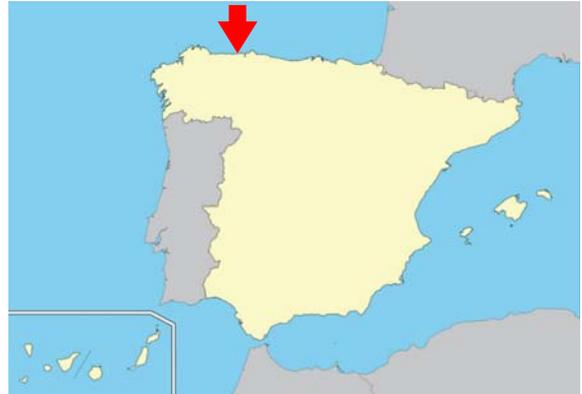
Figura 2. Zona del accidente

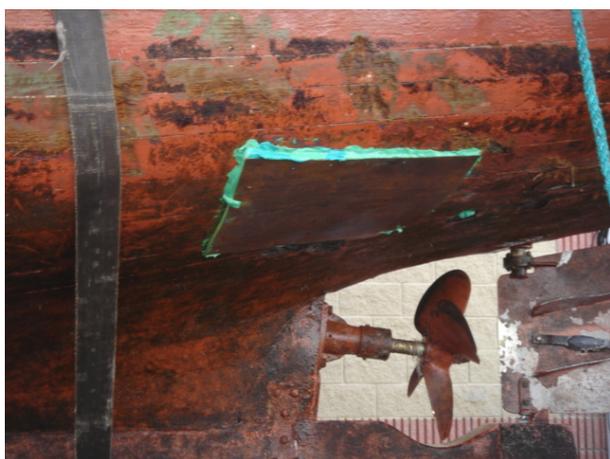
La embarcación fue reflotada unos días después. Los daños se pueden ver en las fotografías de las figuras 3 y 4, que fueron tomadas el día en el que fue reflotada. El casco se abrió en la banda de babor a la altura del timón y cerca de la cuaderna maestra.

Figura 3. Daño en popa-babor

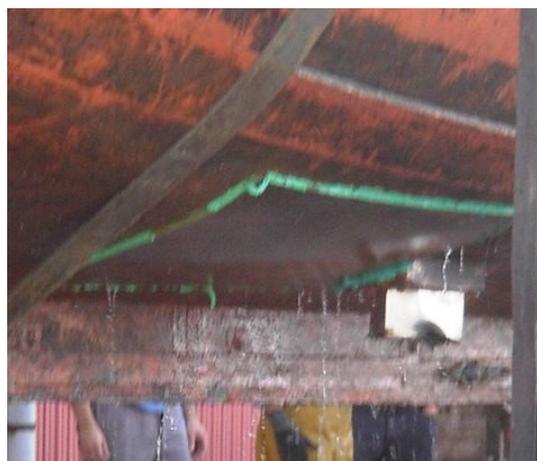
Figura 4. Daño en cuaderna maestra-babor

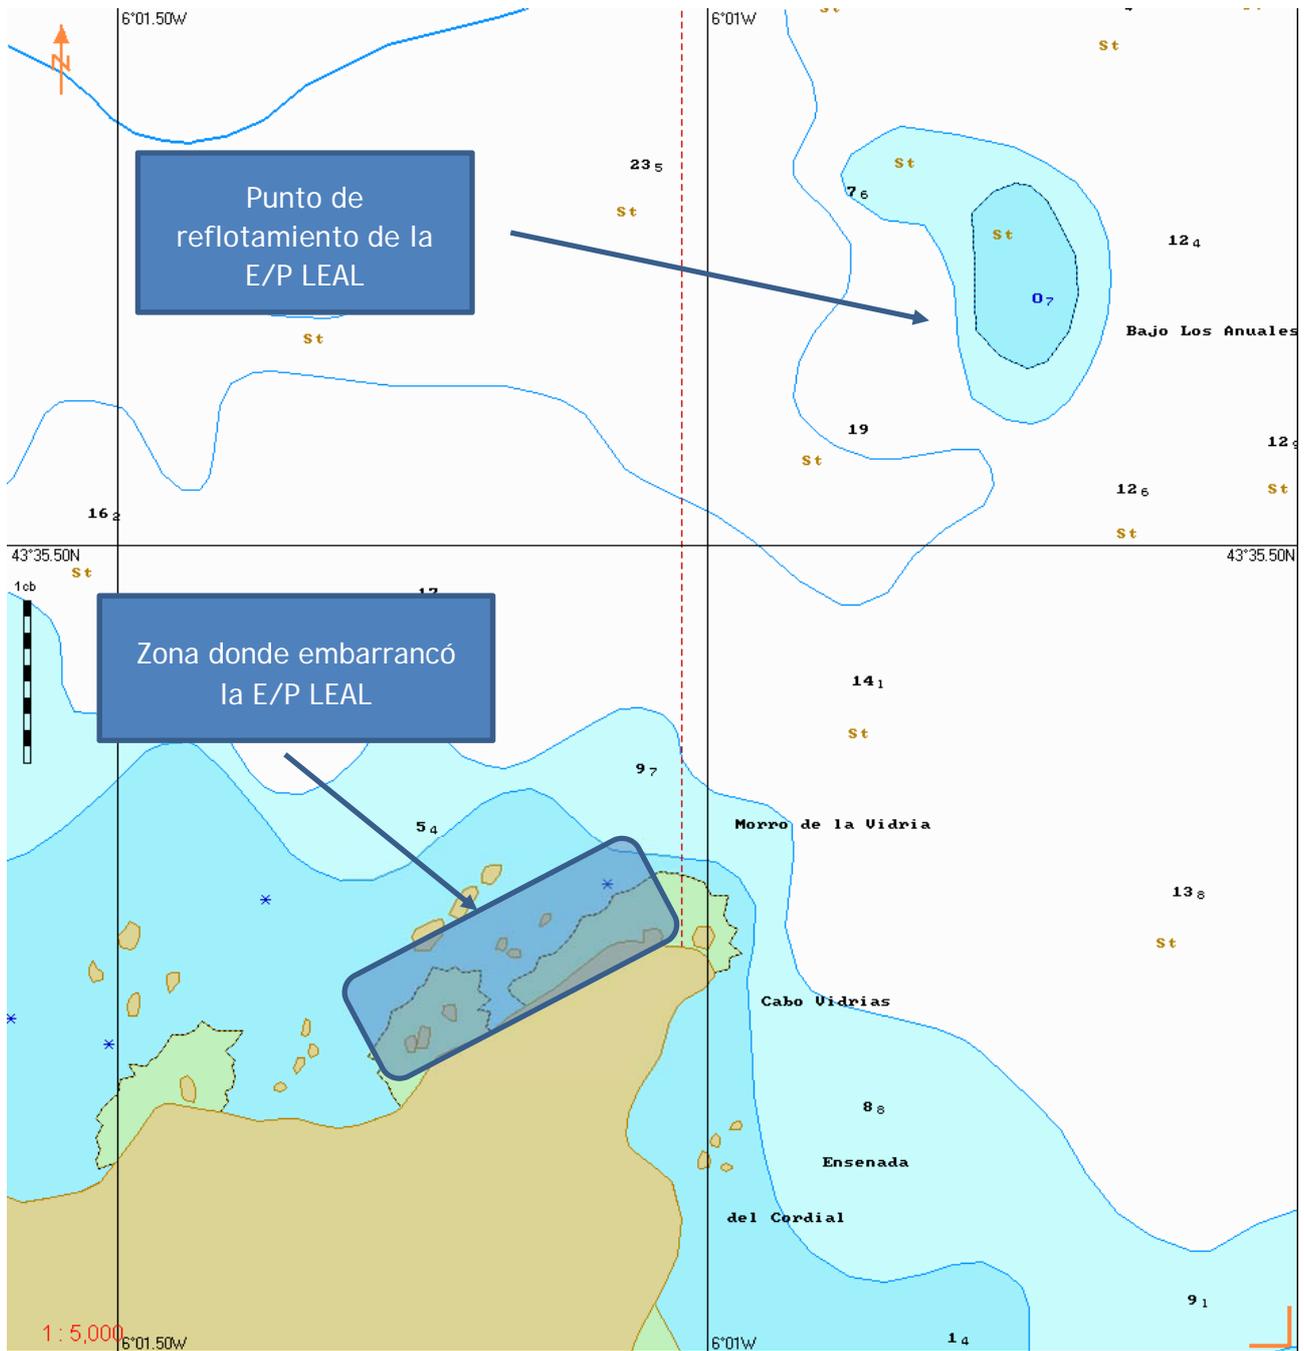
Figura 5. Zonas donde embarrancó y fue reflotada la E/P LEAL.

Suponiendo un calado máximo<sup>5</sup> del barco de 80 cm, el choque y posterior naufragio de la E/P LEAL se produjo en la zona inter-mareal del Morro de Vidria, en una zona donde la roca sobre la que embarrancó, debía tener una altura de 20 a 30 cm sobre el nivel de la bajamar en mareas como la del día en que se produjo el accidente.
