INFORME CIAIM-21/2017

Abordaje entre el pesquero CRUNIA y el buque de carga general BBC STEINHOEFT a unas 20 millas al Noroeste de la Torre de Hércules (A Coruña), el 26 de agosto de 2016

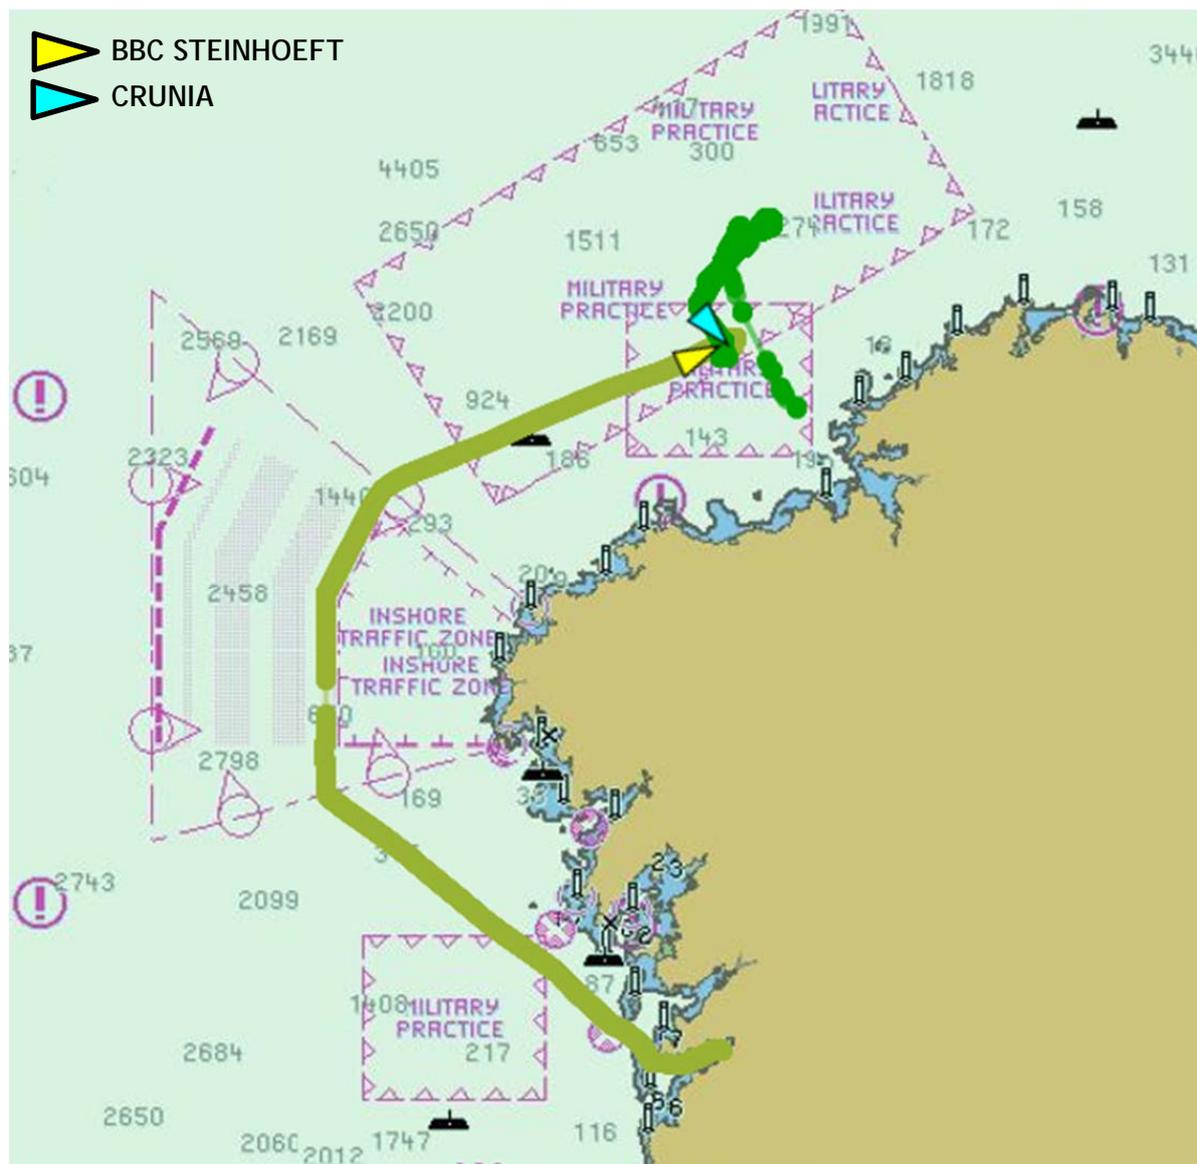
Figura 4. Trayectoria seguida por los buques, elaborada por la CIAIM a partir de los datos del AIS de ambos buques

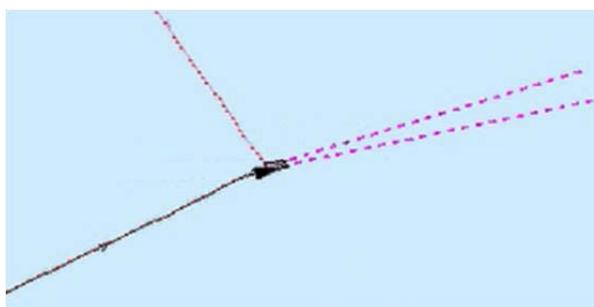
Figura 5. Posición a las 22:26:50 horas (Gráficos dinámicos proporcionados por SASEMAR)

A las 00:26 horas, se produjo el abordaje entre el B/P CRUNIA y el B/M STEINHOEFT en la posición 43º 40,8'N; 008º 41,3'W a unas 20 millas al NW del faro de la Torre de Hércules. En los gráficos dinámicos proporcionados por SASEMAR (Figura 5), se observa como el buque pesquero corta la proa del buque mercante, sin que el buque mercante modificara su derrota.

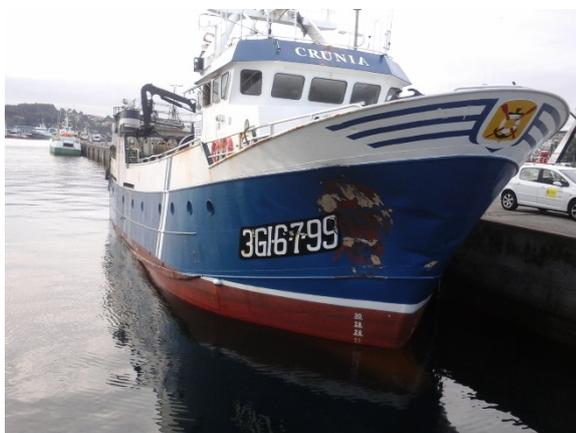
Figura 6. Daños en el B/P CRUNIA

- Abolladura en el costado de estribor en la zona de proa, entre la cubierta principal y la cubierta superior, a la altura de la matrícula.
- En el pañol de proa se produjo la torsión de alguna de las cuadernas de estribor y sus correspondientes cartelas superiores.
- Vía de agua en la válvula de descarga del circuito de refrigeración del motor auxiliar de estribor.
- Afectación leve de algunos barraganetes de la amurada de estribor y levantamiento del

- revestimiento de la cubierta castillo en dicha zona.
- En el puente, un ordenador resultó dañado y hubo que repararlo. Varios otros equipos se desprendieron de su posición y fue preciso anclarlos nuevamente.

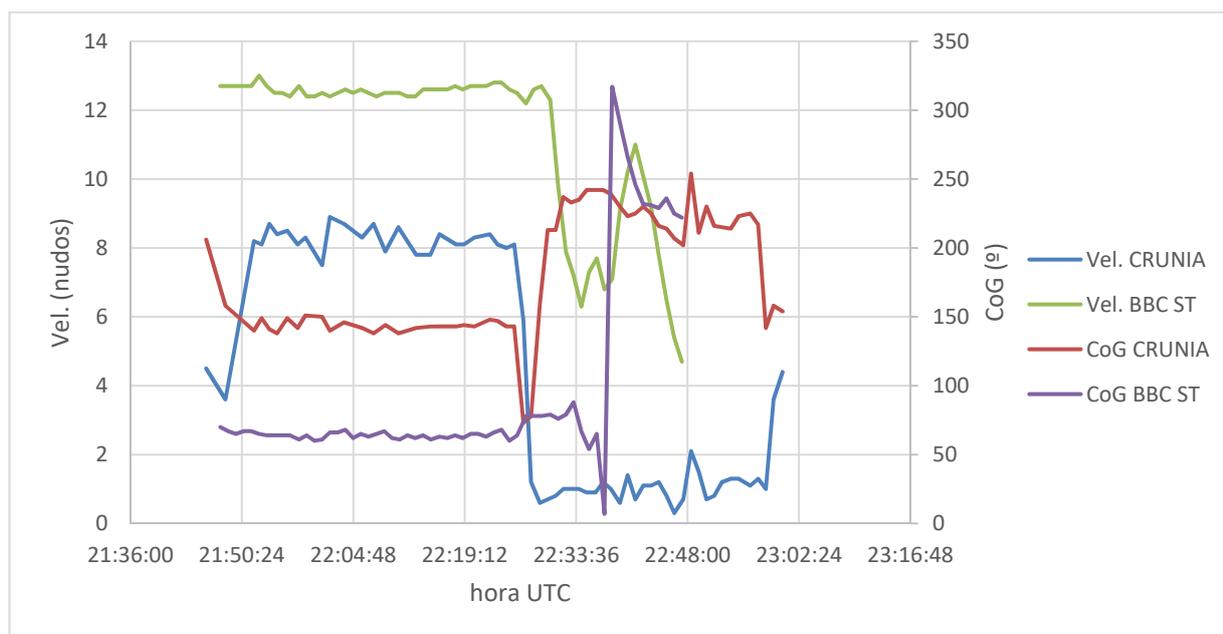
Figura 7. Velocidad y rumbo sobre el fondo de ambos buques

En la Figura 7 se han representado las gráficas de velocidad y rumbo sobre el fondo (CoG, *Course over Ground*) de ambos buques en los minutos previos y posteriores al accidente. En la Figura 8 se han representado las trayectorias de ambos buques en el intervalo horario del accidente. Estas figuras se han elaborado a partir de los datos AIS de ambos buques.

A la vista de estas tablas y gráficos, se comprueba que en los minutos previos al abordaje ambos buques mantuvieron rumbo y velocidad constantes.

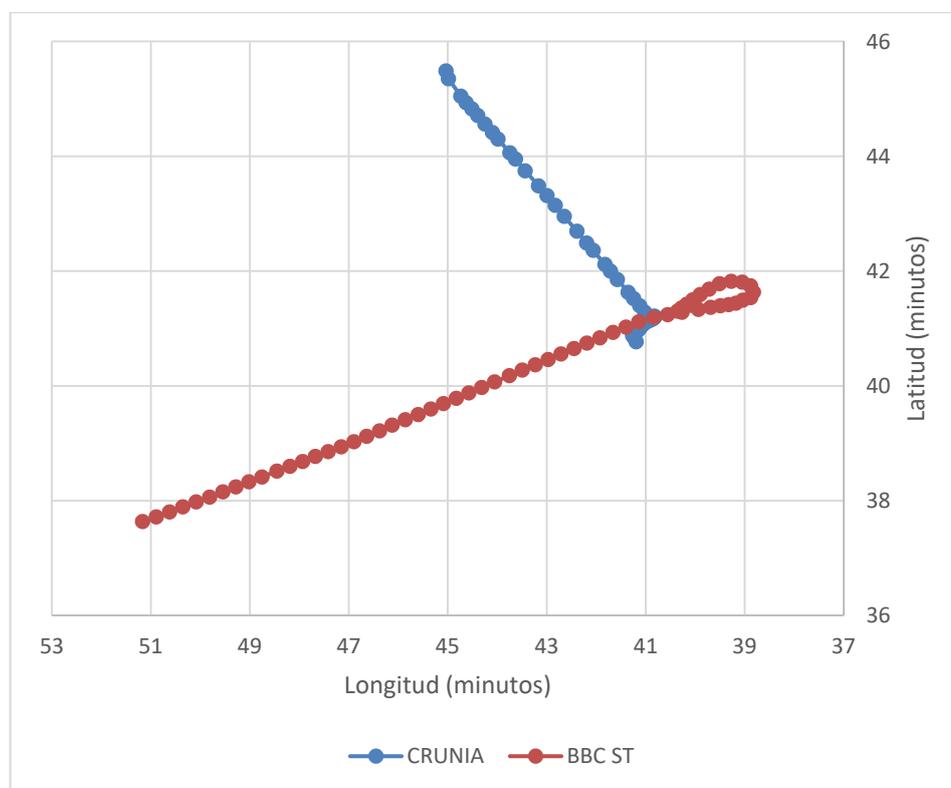
Figura 8. Trayectorias de ambos buques
