## INFORME CIAIM-24/2017

Vía de agua y hundimiento del pesquero IKO-CHUS a 3 millas al Norte de Cabo Mayor, Santander, el 24 de agosto de 2016

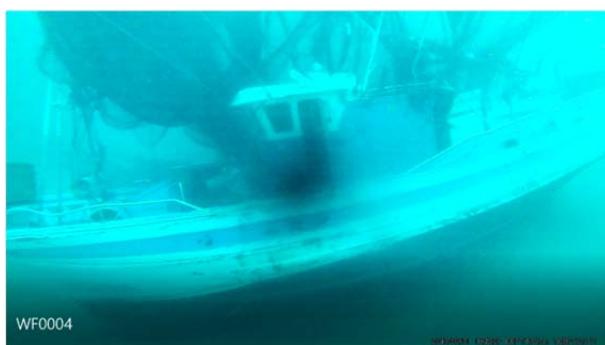
La empresa aseguradora MURIMAR encargó una inspección submarina de la embarcación (ver figuras 4,5 y 6), que tuvo lugar el 20 de septiembre. El pesquero estaba apoyado sobre un fondo arenoso a unos 80 m de profundidad. En el transcurso de dicha inspección no se observó nada anormal.

Figura 4. E/P IKO-CHUS sobre el fondo marino

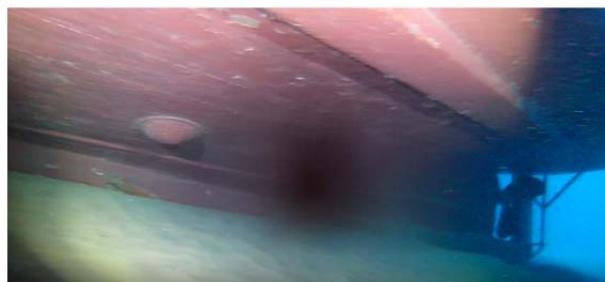
Figura 5. Toma de mar de la E/P IKO-CHUS situada más a popa

El caudal estimado de inundación apunta a que la entrada de agua en el pesquero se produjo por una de las tomas de mar, bien por la de refrigeración del motor principal o por la que abastecía los servicios de baldeo y contraincendios.

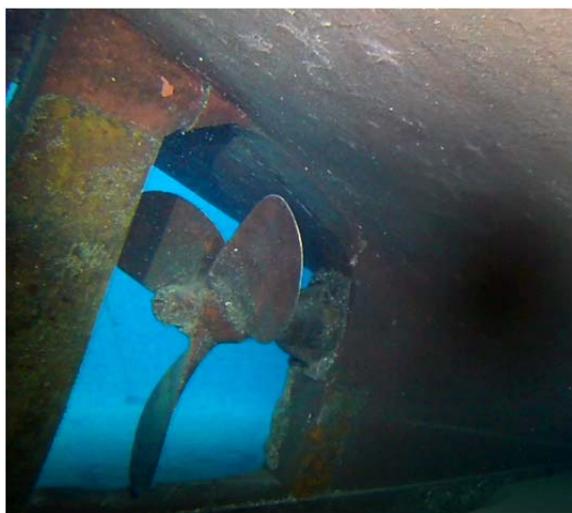
- La hélice y el eje propulsor estaban aparentemente intactos.
- No se apreciaron daños en la quilla ni en el casco a lo largo de la banda de babor.

Figura 6. Hélice y timón de la E/P IKO-CHUS

No se ha podido determinar el motivo por el que el motor se paró inmediatamente tras el golpe o explosión. La inspección submarina descarta daños en la bocina o que un cabo hubiera quedado atrapado en la hélice, provocando la parada del motor. Por otra parte, si la inundación hubiera causado la parada del motor, éste debería haber seguido funcionando varios minutos más, ya que no se advierte ningún motivo por el que una inundación de la cámara de máquinas pueda provocar la parada instantánea del motor propulsor. Por último, no se considera posible que un gripaje del motor u otro tipo de avería interna que cause su parada pueda provocar también una vía de agua. En resumen, la CIAIM no ha podido determinar la existencia de una relación causal directa entre el golpe o explosión, el inicio de la inundación de la cámara de máquinas, y la parada inmediata del motor.

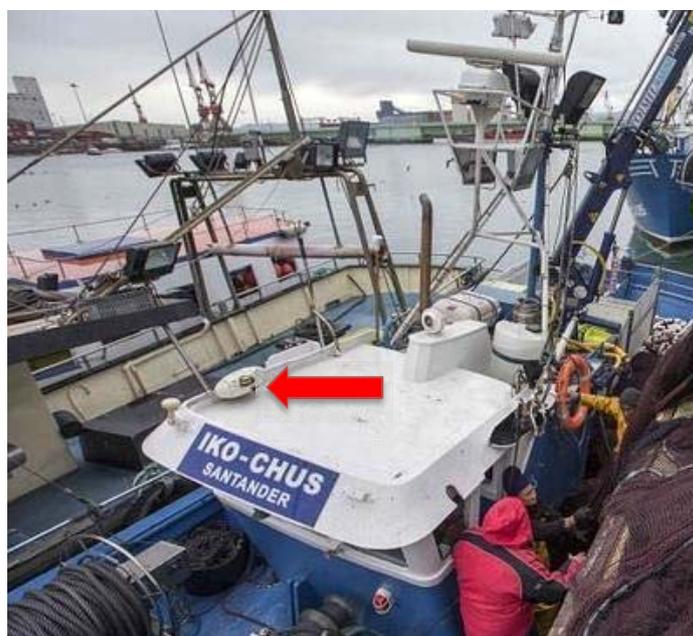
El pesquero llevaba una radiobaliza MARTEC KANNAD 406 AUTO-GPS, que quedó a bordo cuando la tripulación lo abandonó. La radiobaliza estaba instalada sobre el techo del puente, tal como se puede observar en la Figura 7. Esta radiobaliza no se detectó tras el hundimiento. La tripulación tampoco la activó manualmente ni se la llevó consigo, a pesar de que hubo tiempo sobrado para ello.

El dispositivo de zafa hidrostática de la radiobaliza se había cambiado en marzo del 2016, y caducaba en marzo de 2018. La batería de la radiobaliza, según el Certificado de Conformidad, caducaba en enero de 2016. No hay constancia de que la batería se hubiera cambiado por una nueva, lo que no implica necesariamente que la batería estuviera descargada.

Se desconoce si la no detección de la radiobaliza se debe a que ésta no se liberó del casco o a que no se activó una vez liberada. A la vista de las imágenes obtenidas durante la inspección submarina, no se descarta que la radiobaliza quedara atrapada en la red durante el hundimiento del pesquero.

Figura 7. Radiobaliza sobre el techo del puente

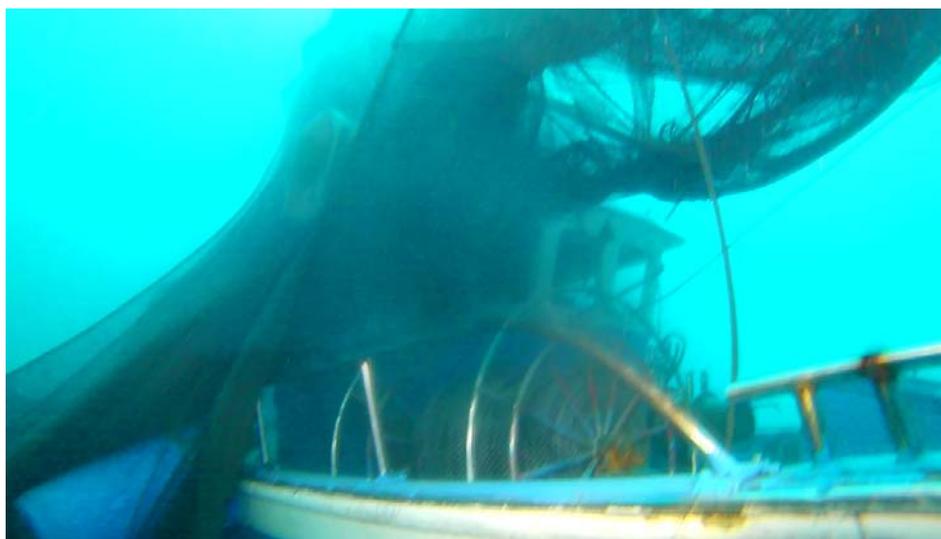
La inspección submarina no ha permitido determinar si la radiobaliza estaba en el pecio, pero se puede ver que la red de cerco quedó enredada en el pesquero, cubriendo casi por completo el puente (Figura 8).

Figura 8. Red de cerco sobre el techo del puente

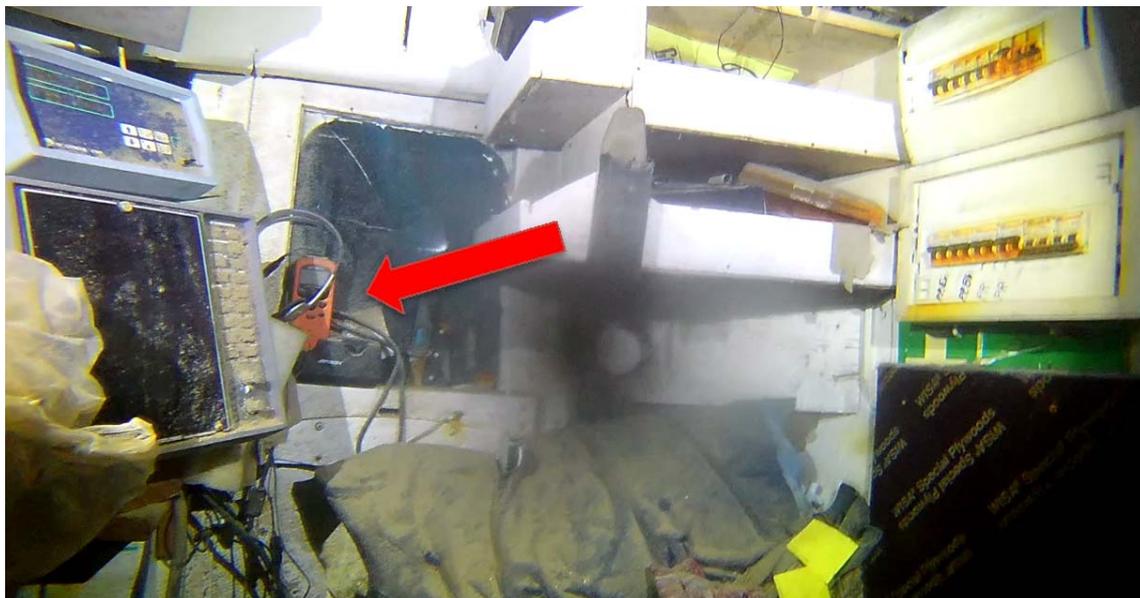
A este respecto, la inspección submarina parece revelar la existencia de lo que parece ser un equipo portátil de VHF en la parte de estribor del puente (ver Figura 9), concretamente parece un Jotron TR20 GMDSS o un equipo muy similar.

Figura 9. Equipo VHF portátil en el puente. No figura en el Certificado de Conformidad
