INFORME CIAIM-24/2015

Embarrancada y pérdida del pesquero SAMARI en Punta de la Rubia (Asturias), el 1 de julio de 2015

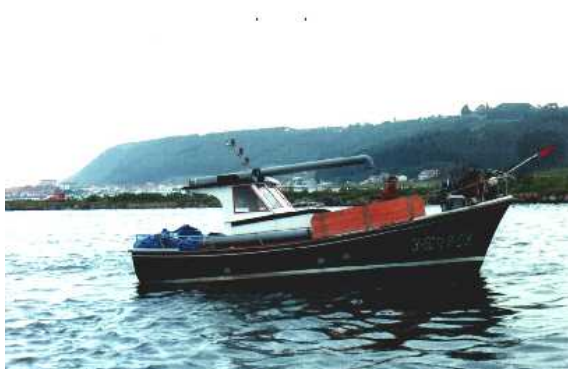
Figura 1. E/P¹ SAMARI

La E/P SAMARI quedó destrozada por los impactos sufridos contra las rocas.

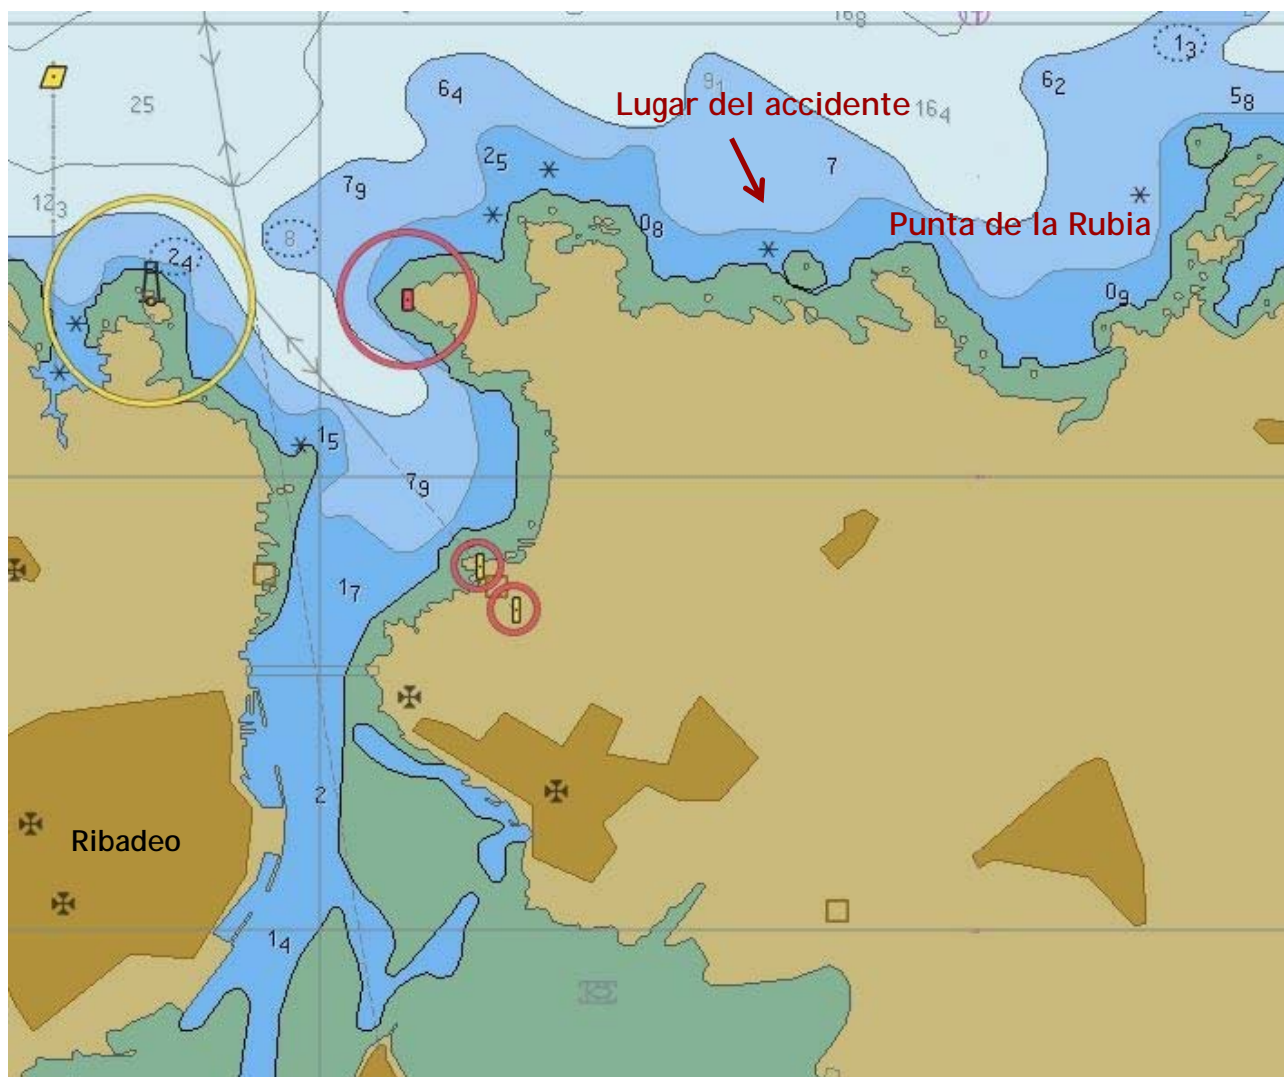
Figura 3. Lugar del accidente

A las 11:00 horas, estando cerca de Punta de la Rubia, el marinero se encontraba al lado del halador en la amura de babor recogiendo las últimas nasas, mientras que el patrón estaba en el puente. Había mar de fondo incidiendo por el través de estribor. Según las declaraciones vinieron una serie de olas de mayor tamaño por el través, que al alcanzar la embarcación la balancearon, provocando la caída del marinero al mar. La embarcación tocó los bajos. El patrón abandonó el puente y picó el aparejo, para alejarla de los bajos. Observó que el marinero tenía

El mar incidía en la embarcación por el costado de estribor, cuando una ola de mayor tamaño, hizo que el marinero cayera al agua mientras recogía las últimas nasas. Al estar faenando cerca de la costa, las corrientes generadas por la rotura de las olas más altas en los bajos de la zona dificultaron el gobierno de la embarcación arrastrándola contra las rocas. El patrón, aunque consiguió picar el aparejo, no pudo evitar que la embarcación golpeará contra las rocas.

El accidente se produjo como consecuencia de estar faenando el pesquero en las proximidades de la costa en condiciones marítimas adversas para embarcaciones de este porte y por la mar de fondo existente. La inadecuada percepción del riesgo de la navegación cerca de la costa en condiciones marítimas adversas parece el principal factor contribuyente del accidente, como pone de manifiesto el hecho de que ninguno de los dos tripulantes llevara un chaleco salvavidas de trabajo.

Los patrones de embarcaciones de artes menores deben de ser conscientes de los riesgos que conlleva faenar en condiciones marítimas adversas cerca de la costa en zona de rompientes.

En dichas condiciones, todos los tripulantes de a bordo deberían llevar puesto un chaleco salvavidas de trabajo.
