**Comisión Permanente de Investigación
de Siniestros Marítimos**

INFORME DE ACCIDENTE MARÍTIMO

**INFORME SOBRE EL ABORDAJE DE LA
EMBARCACIÓN "INDIAN HEAD" Y UNA MOTO
NÁUTICA**

EN LA PLAYA DE ILLETAS DE FORMENTERA

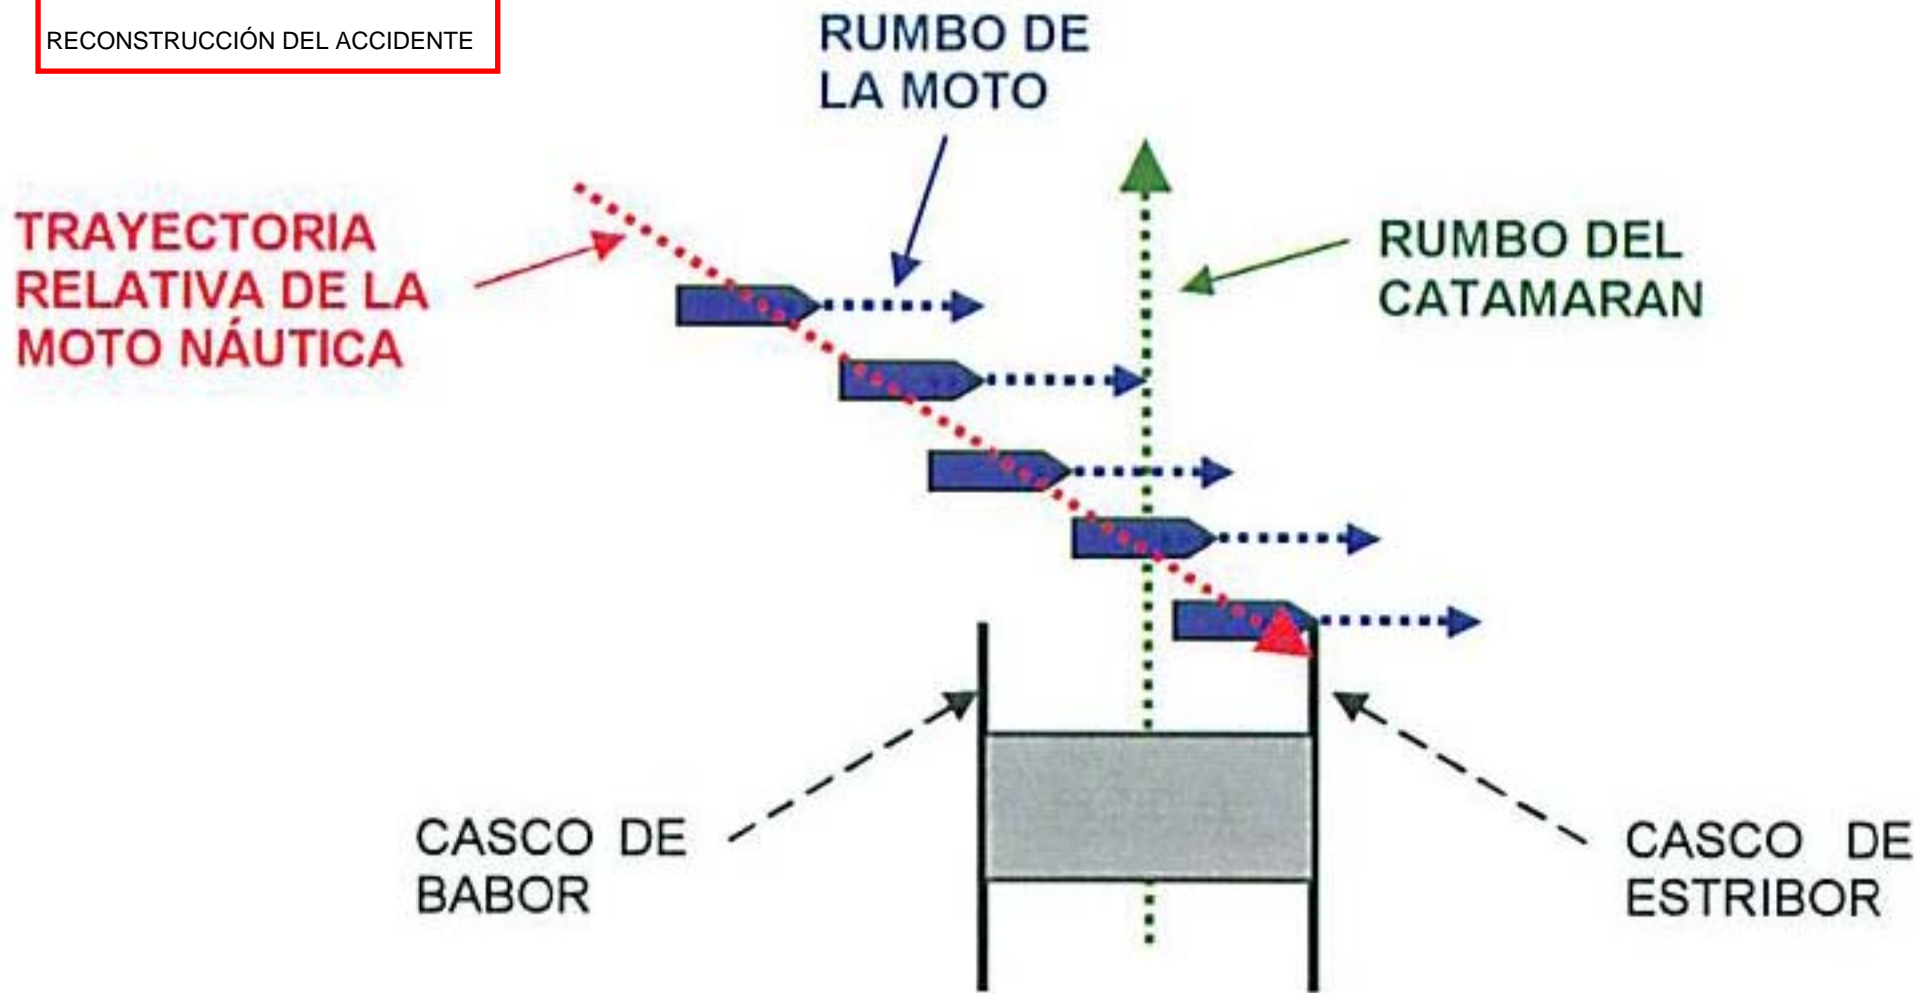
Gráfico 1: Carta de Navegación que indica el lugar donde se produjo la colisión

El día 20 de agosto de 2002, aproximadamente a las 13^h15^m, se produjo un abordaje aproximadamente en la posición lat: 38°45'2N y Long: 001°25'3E (**Anexo 1**), entre el catamarán *“Indian Head”*, que se dirigía de vuelta a Ibiza desde la playa de las Illetas, y una moto náutica que navegaba por la zona (**Anexo 2**) con tres pasajeras a bordo. La moto golpeó en el casco de estribor del catamarán por su cara interna (es decir por su lado de babor) aproximadamente a 1’5 metros de su proa, pasando posteriormente éste por encima de la moto y sus ocupantes.

3. La moto se aproximó al catamarán por el costado de babor de éste y le abordó golpeándole en la parte de babor del patín o casco de estribor, pasando a continuación el catamarán por encima de la moto y sus ocupantes.
