Informe técnico A-037/2015

Accidente ocurrido el día 24 de diciembre de 2015, a la aeronave SOCATA TB-9, matrícula EC-LIQ, en el término municipal de Ronda (Málaga)

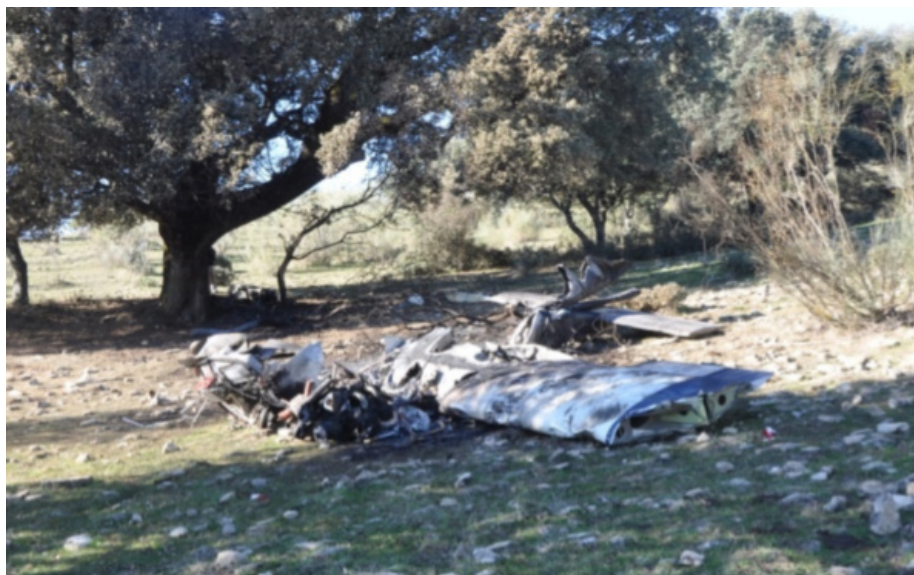
Figura 2. Aeronave EC-LIQ tras el accidente

La aeronave impactó con el plano derecho contra el tronco de una encina de gran porte y con el morro de la aeronave contra una de las ramas, también de gran tamaño. Tanto el plano derecho como el conjunto formado por las dos palas y el cono del eje de la hélice se desprendieron de la aeronave.

La aeronave resultó destruida por el impacto y el fuego que se declaró tras el mismo.

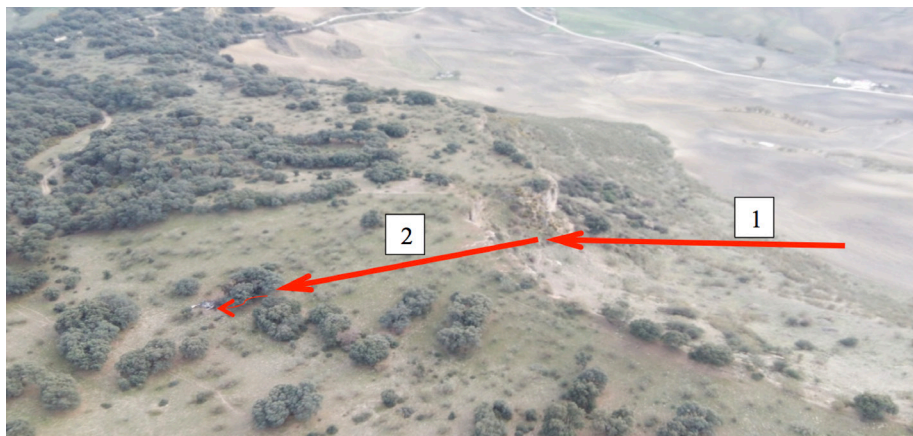
La aeronave se aproximó hacia la zona del impacto siguiendo una trayectoria ascendente desde el valle prácticamente perpendicular (flecha con el número 1 en el gráfico siguiente) al borde del barranco, el cual liberó por muy escaso margen (dato que se desarrolla más adelante y cuyo conocimiento se tiene por las huellas en la vegetación). A partir de ahí la aeronave siguió volando sin tocar el suelo, pero a escasos 1-2 m del mismo (flecha con el número 2), hasta impactar con el árbol.

Figura 3. Trayectoria final de la aeronave e impacto

Desde el borde del barranco hasta el árbol hay 97 m, de los cuales hay unos 80 m en los que se pudo constatar que había vegetación con ramas segadas por el paso de la aeronave a una altura entre 1 y 2 m. El ancho de la zona es del mismo orden que la envergadura de la aeronave, esto es, unos 10 m. La aeronave no dejó ninguna huella sobre el suelo en todo este trayecto hasta impactar contra el árbol. El terreno presenta un desnivel (del

El impacto con el árbol se produjo con una actitud de alabeo a derechas de manera que el plano derecho impactó contra el tronco y la parte frontal de la aeronave contra una rama de gran porte. En el impacto se desprendió el plano derecho y el conjunto de la hélice y su cono.

Por los daños presentados en las palas de la hélice se puede concluir que ésta giraba sin potencia en el momento del impacto.

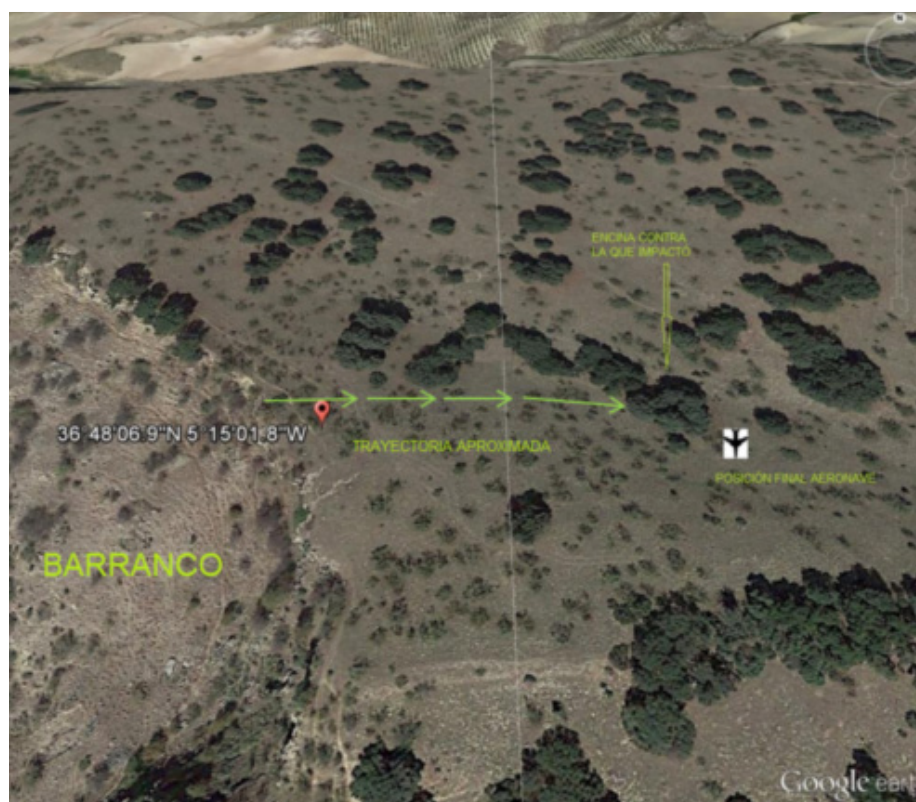
Figura 4. Trayectoria final de la aeronave e impacto

En la figura 4 se puede apreciar desde otro punto de vista la trayectoria final de la aeronave.

La zona en la que se produjo el accidente se encontraba en rumbo directo de la aeronave hacia Ronda desde el embalse de Zahara. Para llegar a ella la aeronave, procedente de Zahara, tenía que ir en continuo ascenso dado que venía volando baja. A la derecha en sentido del vuelo antes de llegar al barranco hay terreno en el que se puede hacer una toma de emergencia si fuera necesario. Sin embargo, una vez librado el barranco, la zona que hay arriba es de encinas y de matorral no apropiada para un aterrizaje de emergencia seguro.
