**MINISTERO DELLE INFRASTRUTTURE E DEI TRASPORTI
DIREZIONE GENERALE DELLE INVESTIGAZIONI FERROVIARIE E
MARITTIME**

Roma, 01.10.2016

**M/N " JOLLY TITANIO " IMO #9547219 – Incidente mortale occorso durante
il viaggio da Castellòn (Spagna) a Genova (Ita) – 18 marzo 2015**

RAPPORTO DI INCHIESTA TECNICA DI SICUREZZA

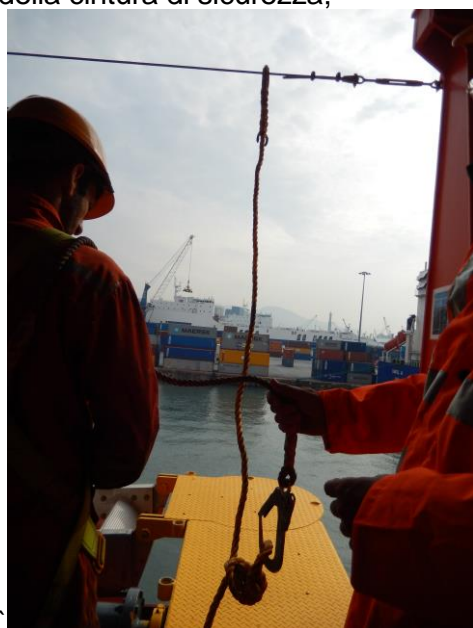
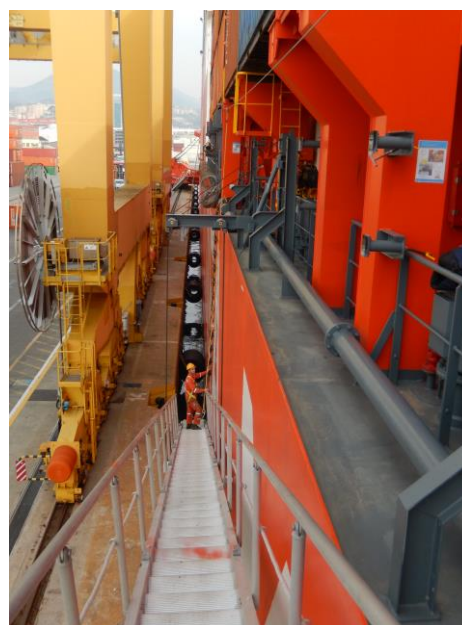
Per poter correttamente utilizzare la cintura di sicurezza durante le operazioni di imbarco/sbarco pilota, nel mese di gennaio 2015 il personale di bordo della M/n Jolly Titanio ha provveduto ad installare a mezzo saldatura nella zona della Scala reale una "linea vita" costituita da un cavo in acciaio sul quale scorre una corda in nylon munita all'estremità di un occhiello in acciaio per poter agganciare il moschettone della cintura di sicurezza;

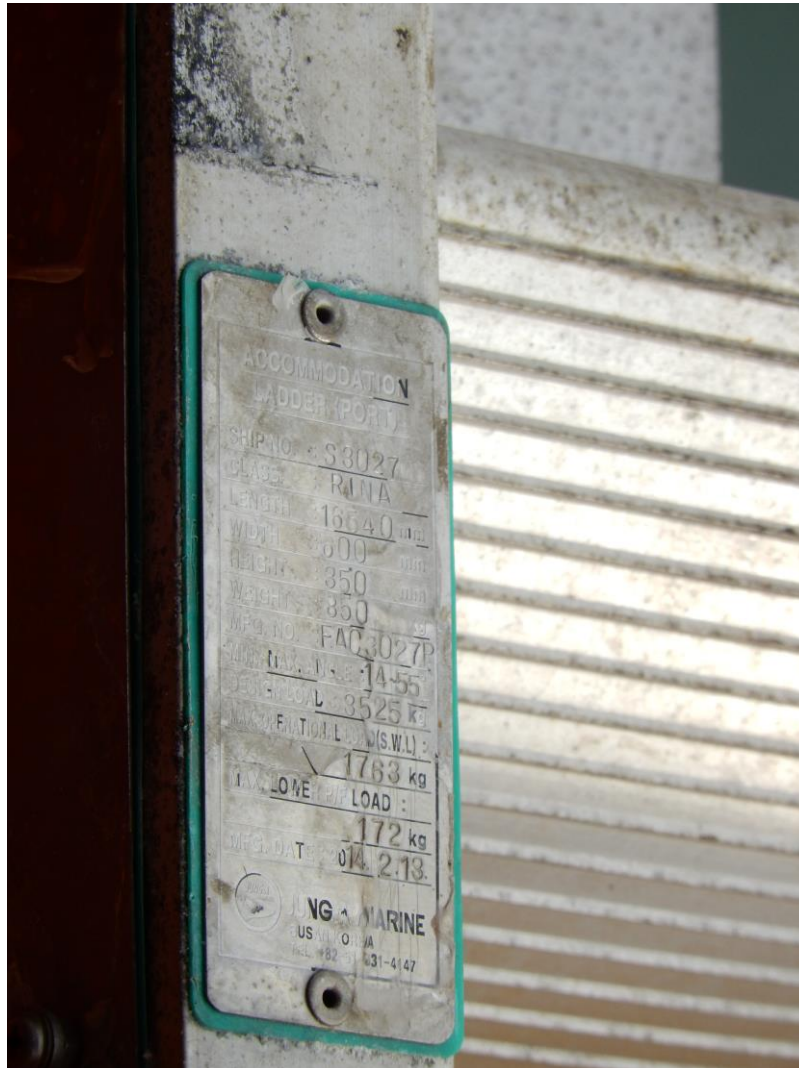
La scala reale risulta essere conforme alle prescrizioni e regolamenti del R.I.Na ed è stata sottoposta a collaudo in data 10 marzo 2014

Inoltre al momento dell'arrivo in porto a Geneva la stessa risultava in ottimo stato e perfettamente pulita. E pertanto da escludersi che la caduta del marittimo sia stata causata da un cedimento strutturale dello scalandrone o per la presenza di olio o altro materiale scivoloso sulla pedana inferiore;
