## Informe técnico S-01/2011

# Investigación del incendio y hundimiento de la embarcación de recreo LE MORNE, en aguas de Chipiona, el 27 de mayo de 2009

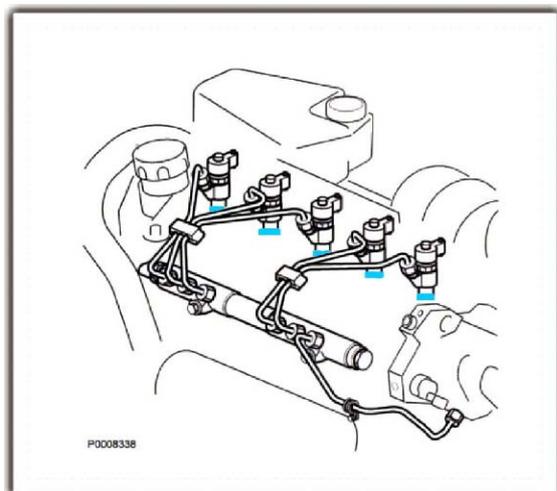
- Sustitución de las abrazaderas de tensión de los inyectores de uno de los motores, tras una campaña de revisión del fabricante del motor al detectar un defecto del material de dicha pieza que afectaba a algunos de los motores fabricados, y que podía provocar una fuga de combustible (según el comunicado del propio fabricante). Esta sustitución se realizó 20 días antes del accidente.

**Figura 4.** Gráfico del sistema de inyección en los motores VOLVO D3-160. En azul, las abrazaderas de tensión.

Aunque durante la vida de la embarcación el fabricante de los motores informó de fallos en los mismos mediante campañas de información a los usuarios, dichos fallos fueron corregidos en esta embarcación, por lo que no se puede establecer una relación causal entre el accidente y las deficiencias notificadas por el fabricante. No obstante, dada la cercanía entre las fechas de sustitución de las abrazaderas de tensión de los inyectores de uno de los motores y el accidente (20 días), no se puede descartar que una realización incorrecta de dicha operación hubiera provocado una fuga de combustible por la tubería de alimentación de un inyector, que se hubiera proyectado sobre una superficie a alta temperatura provocando su ignición.

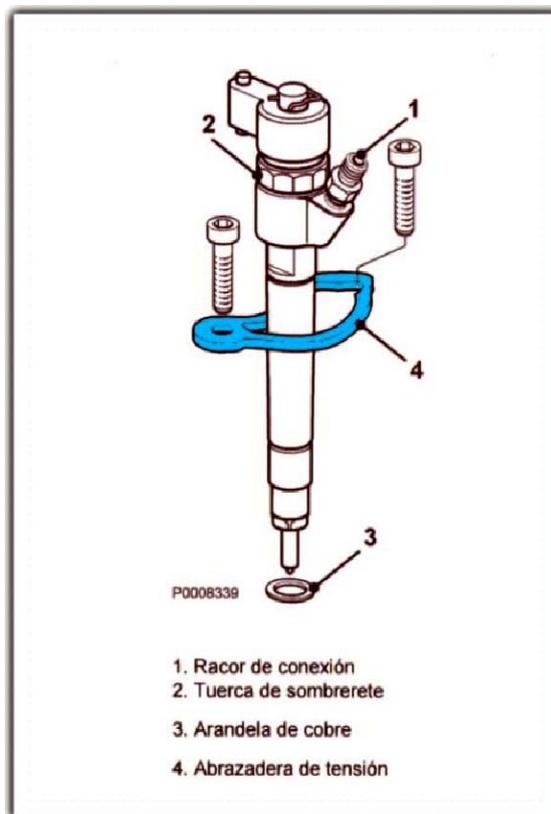
**Figura 5.** Detalle de una abrazadera de tensión

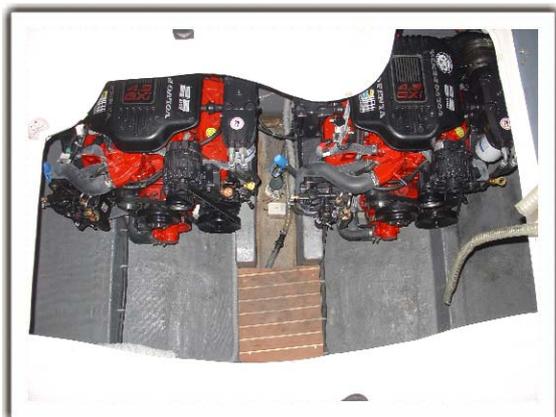
**Figura 6.** Vista del compartimento de motores de una embarcación modelo LEMA DUNA 290 (motores de gasolina) desde la abertura de acceso en cubierta

tas mangueras cumplen la Norma Técnica ISO-9840 de protección contra incendios. El tanque de combustible queda en el compartimento contiguo al de los motores, a proa del tanque de agua. Por lo tanto, una fuga de gasoil en el compartimento de motores

pudo haber ocurrido, bien en la manguera de alimentación de combustible de ambos motores, o en el circuito de combustible de los motores. Suponiendo que el incendio fuese originado por una fuga de gasoil, éste debería de haber estado en contacto con una superficie caliente, por lo que es poco probable que el incendio se hubiese producido debido a un escape en la manguera de baja presión que conecta el tanque al motor y transcurre cercana al fondo de la embarcación, y por tanto alejada de la zona más caliente, situada en la parte alta del motor.
