## Informe técnico S-11/2011

# Investigación de la explosión de la embarcación de recreo LA MAR SALADA, en el puerto deportivo del Real Club Náutico de Vigo, el 25 de septiembre de 2009

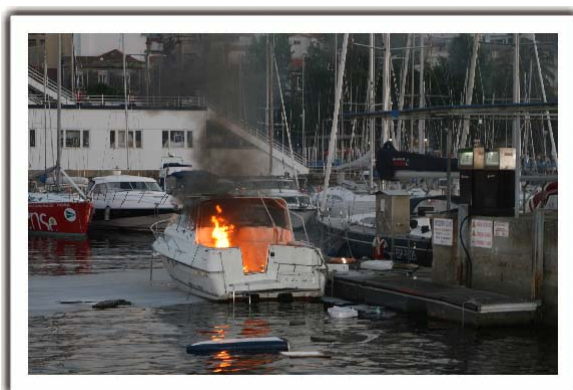
**Figura 2.** Primeros instantes del incendio tras la explosión

Repentinamente, se produjo una violenta explosión bajo la cubierta de la embarcación que afectó a los tres mecánicos y a un empleado del club náutico. El mecánico que estaba sentado a los mandos fue proyectado contra el techo, cayéndole encima el asiento en el que estaba sentado, pese a lo cual pudo salir por su propio pie. El que estaba en la zona de la bañera, fue a su vez lanzado fuera de la embarcación, cayendo sobre el pantalán. El mecánico que estaba sobre el pantalán y el empleado del club náutico también fueron proyectados varios metros en el aire como resultado de la onda expansiva. La explosión arrancó de sus anclajes los asientos de la bañera y las tapas del tambucho del compartimento del motor y de los tanques de combustible, quedando a la vista los motores, los tanques y la sentina de la embarcación.

Como consecuencia de ello se produjo un incendio que provocó el disparo automático del sistema fijo de extinción de incendios del compartimento del motor, que evitó que los motores resultaran seriamente afectados por el fuego. Pese a la rápida intervención de los empleados del club náutico, que evacuaron a los tres heridos de la zona de peligro y atacaron el incendio con extintores portátiles, el fuego se fue avivando, localizándose el foco principal de las llamas en el costado de babor de los tanques, en el acceso a la sentina.

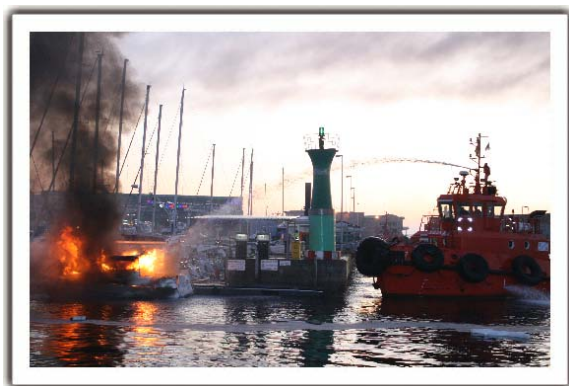
**Figura 3.** El remolcador JULIA S en labores de extinción del incendio

El remolcador de Salvamento Marítimo JULIA S, que se encontraba en las inmediaciones de regreso a su punto de atraque, se acercó a la dársena de entrada al puerto deportivo y comenzó las labores de extinción del incendio con ayuda de su cañón de agua. A las 20:34 horas, llegó una unidad del Cuerpo de Bomberos del Ayuntamiento de Vigo.

A las 21:43 horas, el fuego quedó totalmente extinguido, pero la gran cantidad de agua embarcada provocó que poco después la embarcación se hundiera.

5. Que elaboren un procedimiento operativo adecuado para luchar contra los incendios en embarcaciones fabricadas en poliéster reforzado con fibra de vidrio que permita sofocar el incendio sin provocar su hundimiento.

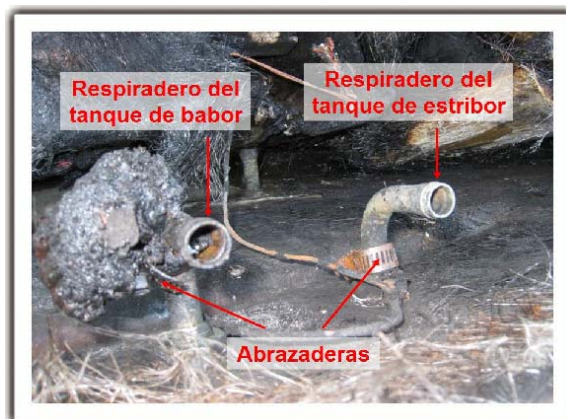
Cuando se reflotó la embarcación, los tubos acodados de los respiraderos del sistema de aireación de los tanques de combustible presentaban un aspecto completamente diferente. El correspondiente al tanque de babor, tenía restos visibles de la manguera flexible de PVC que se había fundido por efecto del calor. Sin embargo, en el tubo correspondiente al tanque de estribor no se apreciaba ningún tipo de resto, ni tampoco en su abrazadera (ver Figura 6).

Por ello cabe deducir que, cuando la embarcación se encontraba repostando combustible, la manguera flexible del sistema de aireación del tanque de estribor no estaba conectada al tubo acodado de su respiradero.

**Figura 6.** Vista de los respiraderos por la parte interior del casco

- La causa más probable del accidente es un derrame de gasolina en la sentina de la embarcación a través del tubo del sistema de aireación del tanque de gasolina de estribor, que estaba sin conectar por causas desconocidas. El derrame pudo producirse al acabar de llenar el tanque. Una chispa de origen eléctrico, posiblemente proveniente del sistema de arranque del motor, pudo causar la explosión.

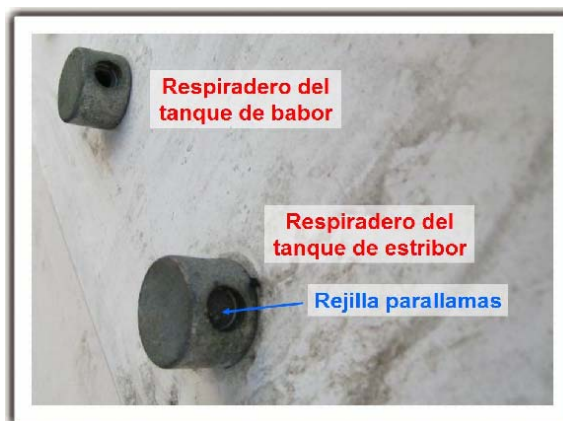
Figura 8. Vista de los respiraderos por la parte exterior del casco

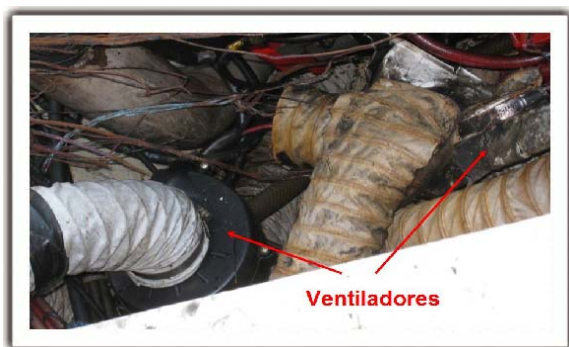
Figura 9. Ventiladores del sistema de aireación

Además, los ventiladores del sistema de extracción de gases son dispositivos antideflagrantes con un sistema de encendido independiente del sistema de arranque de los motores y es improbable que en condiciones normales de funcionamiento puedan producir chispas.

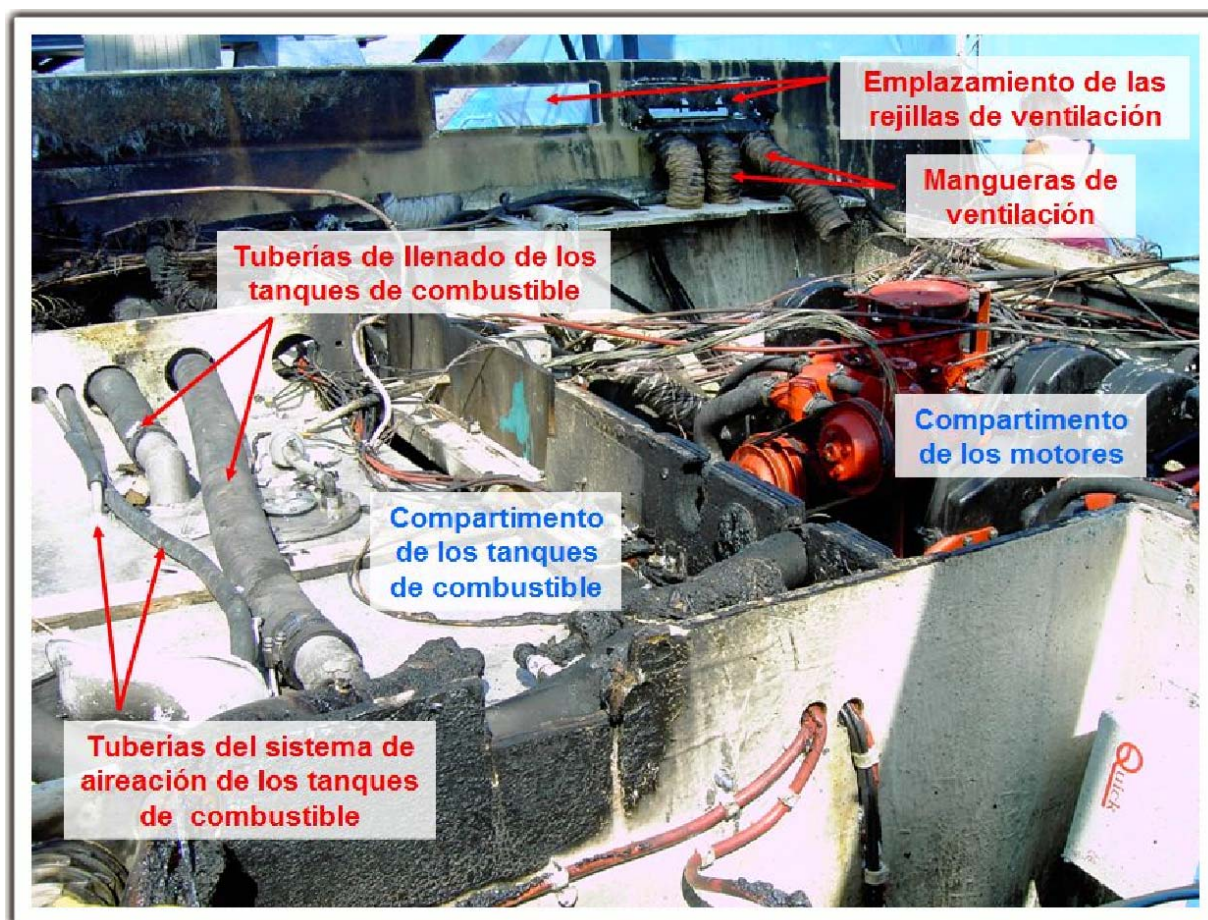
Con respecto a la bomba de achique de la sentina, no se ha podido constatar que entrara en funcionamiento de forma automática a consecuencia del derrame de gasolina, pero en cualquier caso, tras reflotar la embarcación se pudo observar que se encontraba en buenas condiciones.

**Figura 10.** Vista general del interior de la embarcación tras ser reflotada
