## Informe técnico S-04/2013

# Embarrancada del buque de alta velocidad ALGECIRAS JET en la costa de la Isla de Tarifa el 13 de julio de 2012

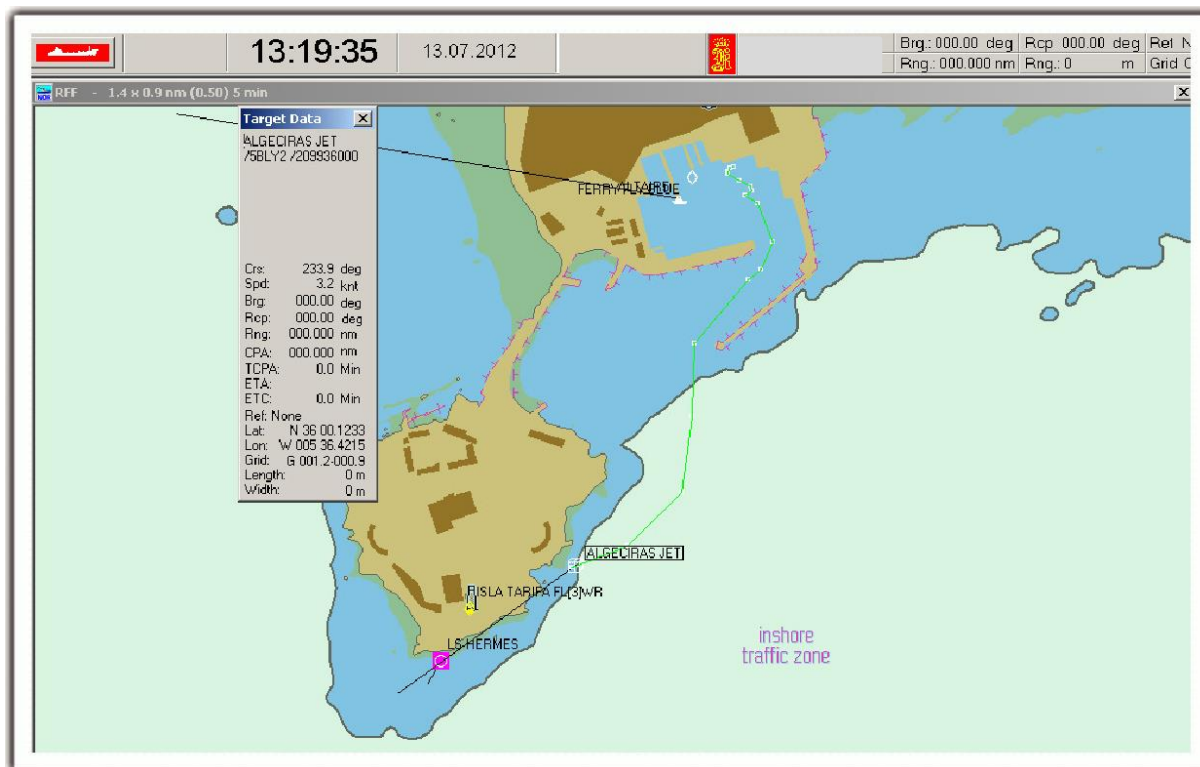
Figura 2. Gráfico que muestra la derrota del buque y su posición en el momento del accidente, obtenido del Sistema de Identificación Automática de Tarifa

- d) El último cambio de rumbo previo al accidente se produjo desde una posición situada más al norte de la que venía siendo habitual en este tipo de maniobra. A esta interpretación errónea de la posición pudo contribuir también el efecto no contemplado del abatimiento ocasionado por el viento de levante de fuerza 4 a 5 y la presencia de bancos de niebla. Este error no se apreció hasta que ya era demasiado tarde para evitar el contacto con el fondo.

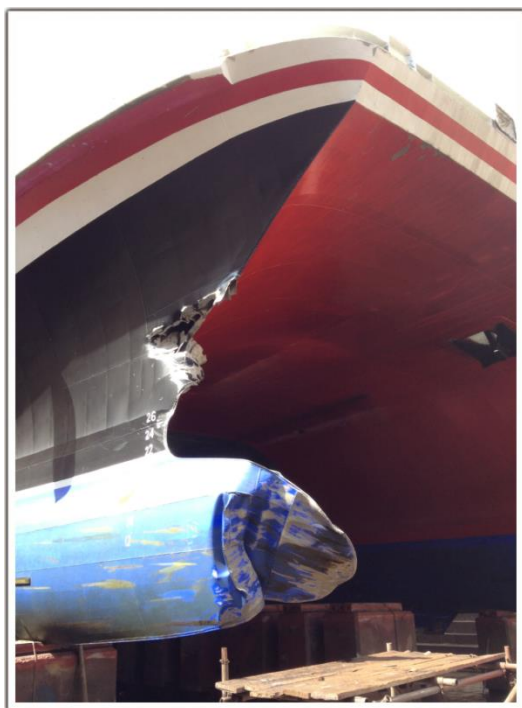
Clasificación	Accidente leve	
Fecha	13 de julio de 2012	
Hora	15:20 hora local	
Localización del accidente	Isla de Tarifa (Cádiz), en posición 36° 00,1' N; 005° 36,4' W	
Entorno exterior	Viento	Del E con velocidad media entre 15 y 18 nudos (Beaufort 4-5)
	Estado de la mar	Marejada
	Visibilidad	Reducida por brumas a valores entre 2000 y 4000 m, con bancos de niebla que limitaban la visibilidad de forma intermitente a unos 500 m
Operación del buque	Salida de puerto. El práctico declaró estar a bordo del buque	
Tramo del viaje	Salida de puerto, en navegación	
Consecuencias	Daños en el patín de estribor tanto por encima como por debajo de la línea de flotación con entrada de agua en el pique de proa, estando intacto el mamparo estanco de popa de ese espacio

Figura 6. Daños sufridos en el patín de Er.

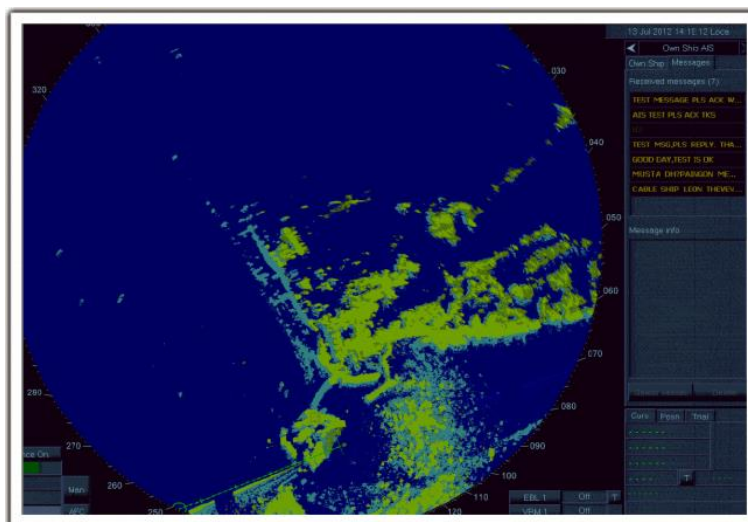
estribor, situado frente al sillón del capitán, estaba descentrado en la parte inferior de la pantalla y a una escala de 1,5 millas. Esta configuración amplía el horizonte radar navegando hacia al norte y lo disminuye en la misma medida navegando hacia el sur. No existe a bordo un procedimiento que determine la configuración adecuada del radar, quedando esta opción a la elección del operador.

Figura 7. Pantalla del radar de estribor en el momento del accidente

- a) Las verificaciones requeridas en el *checklist* de salida, responsabilidad del primer oficial, se llevaron a cabo por el capitán. Posiblemente como consecuencia de la deficiente ejecución de dichas verificaciones en lo relativo a la pantalla del radar de estribor, ésta quedó con la configuración que tenía al llegar a puerto, con una escala (1,5 millas) tal vez no la más adecuada para la salida con escasa visibilidad y descentrado en la parte inferior de la pantalla. Esto hizo que disminuyera el tiempo de reacción del que se disponía para maniobrar con la información facilitada por el radar ante una eventualidad.

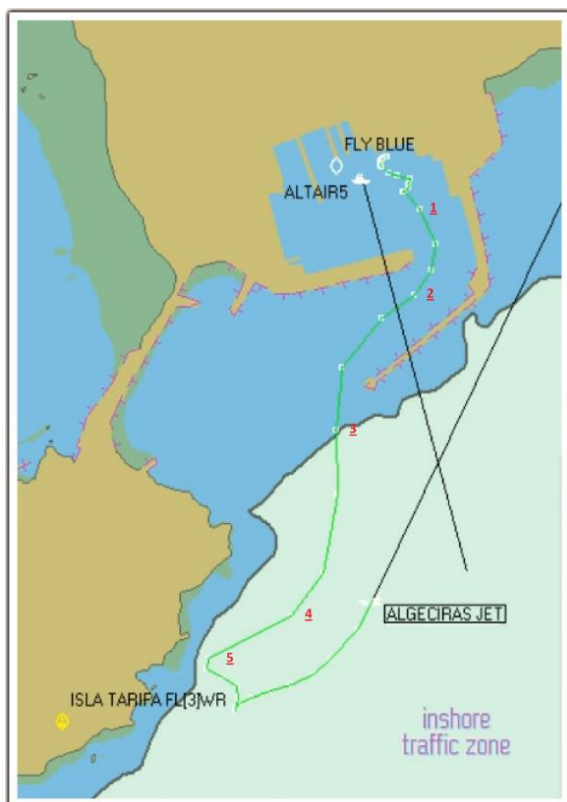
Figura 8. Secuencia de posiciones del buque

Posición	Hora	V (nudos)	Rumbo (°)
1	15:16:07	5,8	152
2	15:17:18	9,1	233
3	15:18:11	10,9	180
4	15:19:07	12,4	238
5	15:19:23	14,0	249
Accidente	15:19:41	1,2	269

El aumento de velocidad con tal rapidez y en estas condiciones meteorológicas hizo que disminuyera el tiempo de reacción disponible, alejándose del concepto de velocidad de seguridad.

A la velocidad en el momento previo al accidente, sobre unos 14 nudos, el buque tardaba 1 minuto en recorrer 0,23 millas. Si la pantalla del ECDIS estaba en una escala de ese orden con el buque en el centro de la pantalla les quedaba algo menos de medio minuto para reaccionar una vez se percataron por los equipos de la proximidad de tierra. Una incorrecta evaluación de la posición probablemente por utilizar una escala inadecuada en el ECDIS sin mirar al radar hizo que se maniobrara en una posición anterior a la prevista. Cuando se dieron cuenta del error de posición cometido reaccionaron inmediatamente,
