## Informe técnico S-12/2011

# Investigación del abordaje entre el pesquero XA ME VEDES y la embarcación de recreo SPORT en la ría de Arosa (Pontevedra) el 26 de noviembre de 2009

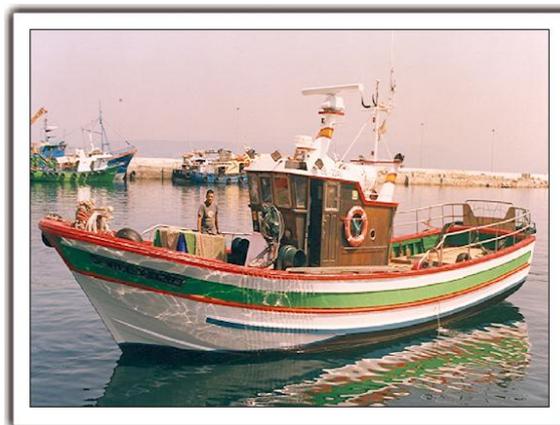
Figura 2. Embarcación de pesca XA ME VEDES

La colisión se produjo al impactar la proa de la embarcación de pesca XA ME VEDES en el costado de estribor de la embarcación de recreo SPORT, en su parte central. Como consecuencia del abordaje la embarcación de recreo SPORT se partió en dos y se hundió, y sus dos tripulantes cayeron al mar. Por su parte la embarcación de pesca XA ME VEDES sufrió una vía de agua en proa, que sin embargo no le impidió regresar a puerto por sus propios medios.

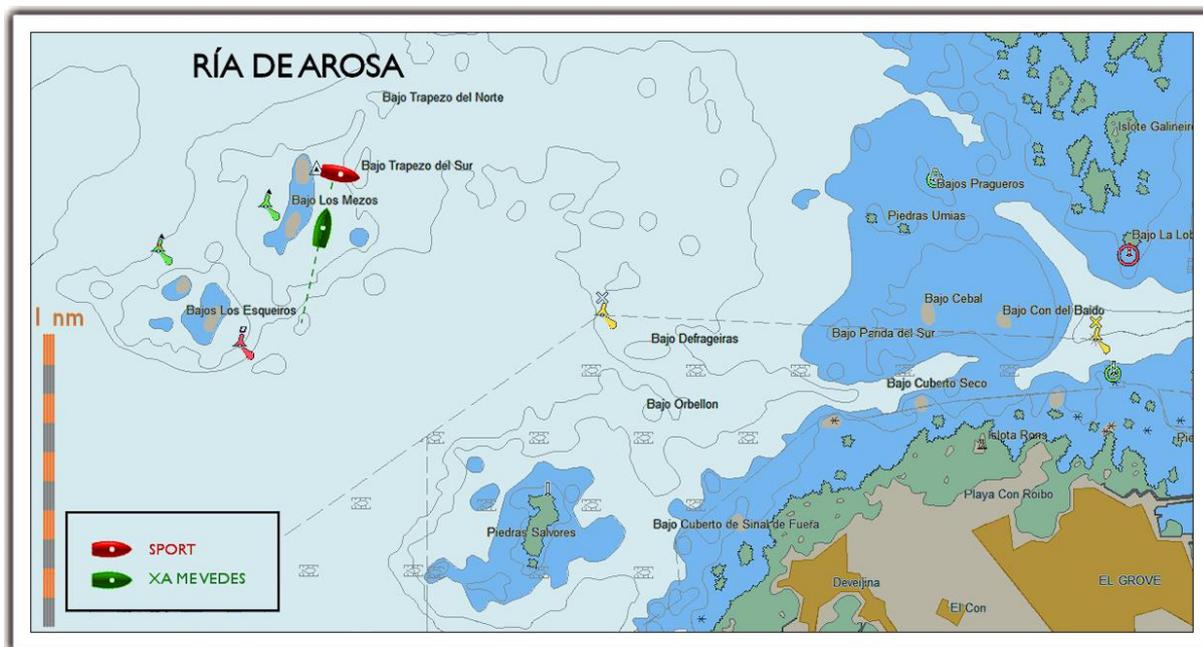
Figura 3. Lugar del abordaje.

El patrón de la embarcación de recreo SPORT manifestó que, al ver que la embarcación de pesca XA ME VEDES no cambiaba su rumbo y que había peligro de abordaje, intentó apartarse, pero no le dio tiempo a realizar la maniobra y finalmente se produjo la colisión. Según los tripulantes de la embarcación de recreo, en el puente de la embarcación de pesca XA ME VEDES no se encontraba nadie.

Los tripulantes de la embarcación de pesca XA ME VEDES solamente fueron conscientes del abordaje una vez que se hubo producido la colisión. Según sus declaraciones, tras oír un golpe en la embarcación y buscar su origen, vieron en el agua a los dos tripulantes de la embarcación de recreo SPORT.

El abordaje se produjo como consecuencia de que no se mantuvo una eficaz vigilancia en todo momento en ambas embarcaciones, especialmente en la embarcación XA ME VEDES, que permitiera evaluar plenamente los riesgos durante la navegación y realizar las maniobras evasivas pertinentes.

A la vista de las conclusiones alcanzadas, para evitar abordajes similares, sólo cabe exigir el estricto cumplimiento del Reglamento internacional para prevenir los abordajes de 1972 en su forma enmendada, manteniendo el adecuado nivel de alerta en la mar.
