## Informe técnico S-23/2011

# Investigación del accidente de la embarcación de recreo XERCORAT al Norte del puerto de Las Palmas, el día 15 de agosto de 2010

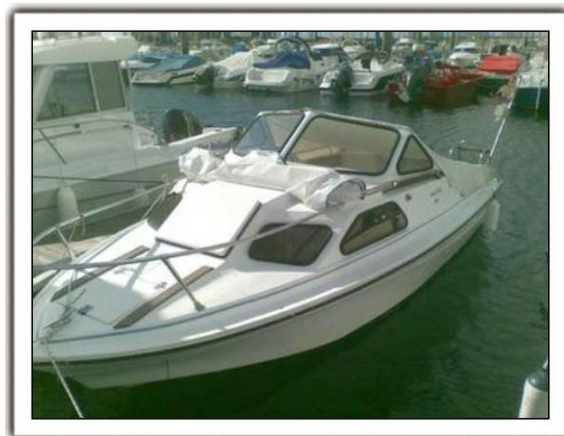
Figura 3. Embarcación similar a la accidentada

Tras el accidente los miembros de los GEAS que participaron en el rescate encontraron la embarcación hundida, apoyada en el fondo, dada la vuelta y sin daños apreciables en su casco. Al no haberse puesto de nuevo a flote la embarcación, no ha sido posible realizar una inspección más rigurosa.

Aunque en la zona donde se produjo el accidente existen muchos bajos, la embarcación se encontró hundida en una zona en la que no hay bajos. Este hecho, unido a que no existían daños aparentes en el casco, permite descartar que la causa del hundimiento haya sido el contacto de la embarcación con el fondo.

- La causa más probable del hundimiento de la embarcación de recreo XERCORAT fueron dos golpes de mar sucesivos que golpearon la proa de la embarcación, cuyo rumbo coincidía con la dirección de procedencia de las olas. Las olas provocaron el levantamiento de la proa y el hundimiento de la popa, en la que se encontraban los tripulantes, que se llenó de agua. El empuje de agua en la popa fue tal que produjo el vuelco y el hundimiento de la embarcación.

1. Que estudie la conveniencia de hacer obligatorio el uso de los chalecos salvavidas en las embarcaciones de recreo en todo momento.
2. Que estudie la conveniencia de obligar a todas las embarcaciones de recreo a que dispongan de equipos de radio y/o radiobalizas que permitan alertar en caso de accidente.

3. Que incrementen sus inspecciones con el fin de comprobar que tanto los certificados de la embarcación como las titulaciones de los tripulantes están en regla.
