Informe técnico S-24/2011

Investigación del incendio del pesquero HERMANOS BELTRAN PRIMERO, a 12 millas al SE del puerto de Valencia, el 12 de noviembre de 2010

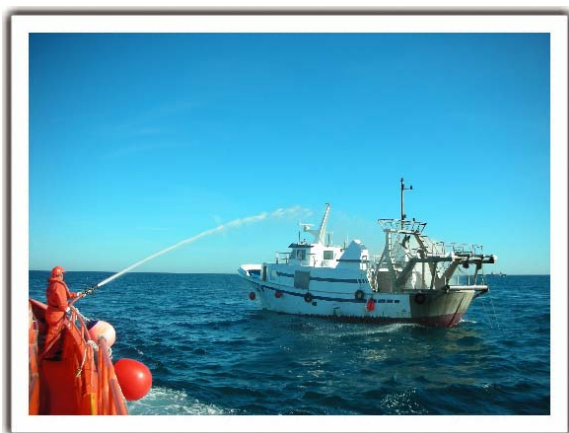
Figura 2. La embarcación SALVAMAR POLLUX en labores de extinción del incendio

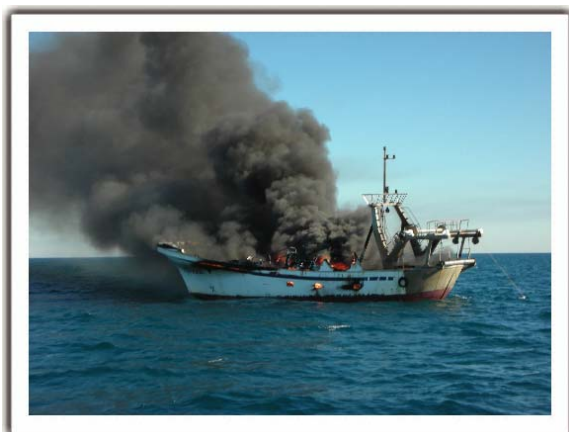
A las 12:20 horas se produjeron varias explosiones en el interior del pesquero del que continuaba saliendo humo. La patrullera RIO SEGRE estableció una distancia de seguridad en torno al pesquero y dejó de enfriar el casco, comenzando a apreciarse también llamas en la cubierta.

Figura 3. Vista del pesquero instantes después de producirse las explosiones

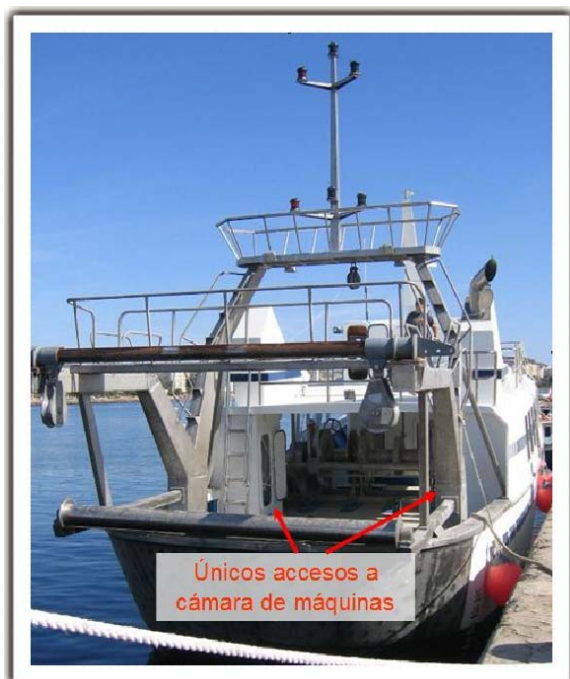
Figura 5. Vista de la popa del pesquero

El sistema fijo contra incendios de CO₂ no logró sofocar el incendio de la cámara de máquinas tras actuar el disparador del agente extintor, lo cual pudo ser debido a la falta de estanqueidad de la cámara. La ventilación de este espacio se efectuaba por medio de un sistema de ventilación forzada con un impulsor-extractor eléctrico. Los dos ventiladores del sistema iban colocados a proa de los guardacalores, y el aire se distribuía mediante conductos de chapa galvanizada que desembocaban en ambos costados del buque.

1. Que instalen en sus buques medios para detener los ventiladores y para cerrar las aberturas principales de los sistemas de ventilación de los espacios de máquinas, desde el exterior de dichos espacios.

2. Que promueva la reforma normativa necesaria que obligue a que todos los buques y embarcaciones de pesca, con independencia de su tamaño o fecha de construcción, tengan medios para cerrar las tomas y descargas de aire en los espacios donde se disponga un sistema fijo de extinción de incendios por gas.
