## Informe técnico S-34/2011

# Investigación de la desaparición de un tripulante del buque atunero GALERNA, aproximadamente a 200 millas al Oeste de Dakar (Senegal), el 22 de abril de 2011

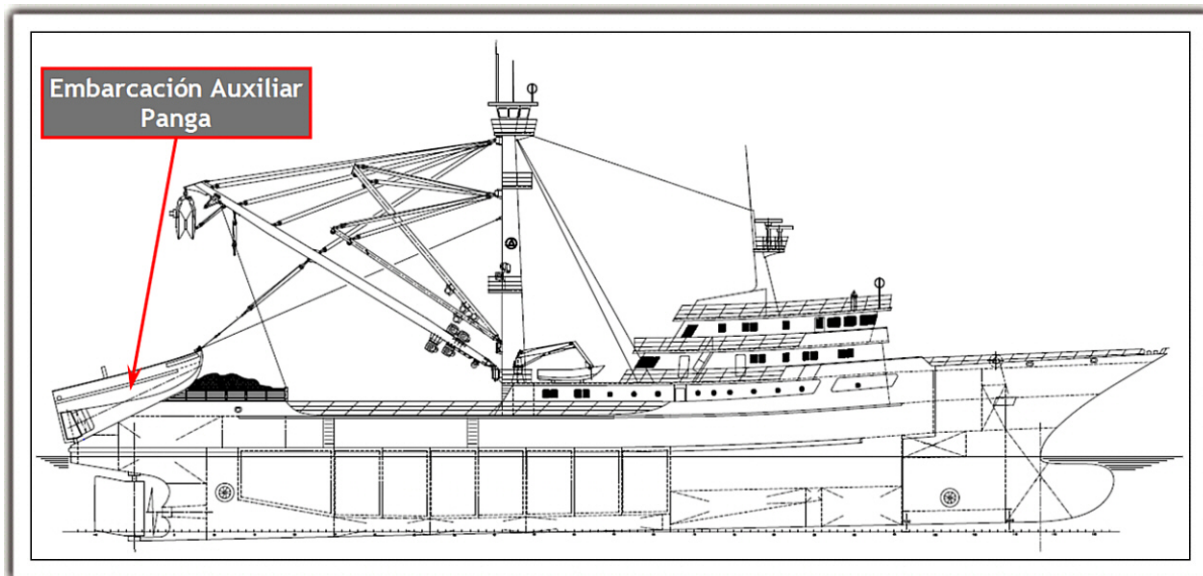
El tripulante que se encargaba de la panga, que es la embarcación auxiliar para las labores de pesca que llevan los buques atuneros, acudió al comedor a las 16:00 horas para merendar y después le dijo al cocinero que iba a la panga a realizar unos trabajos. A las 17:15 horas dos marineros vieron a ese tripulante trabajando en la panga.

Figura 2. Posición de la panga en la popa del buque GALERNA.

- No se han encontrado indicios de que la desaparición del tripulante fuese ocasionada por otro hecho que una caída fortuita al mar.
- En el momento del accidente el tripulante desaparecido estaba trabajando en la panga solo y sin chaleco salvavidas.

1. Que promuevan la utilización de los chalecos salvavidas mientras se permanezca en cubierta o realizando labores que conlleven riesgo de caída al mar.
2. Que informen a los centros de coordinación de salvamento marítimo tan pronto tengan conocimiento de la desaparición de un tripulante, dado que una intervención inmediata con unos medios adecuados incrementa la probabilidad de rescate.
3. Que revisen la planificación y organización de los trabajos a bordo y designen no menos de dos personas que actúen conjunta y simultáneamente en la ejecución de tareas que tengan que realizarse fuera o por encima de los costados o en posiciones que impliquen riesgo de caídas o en lugares de difícil sujeción.
