Informe técnico S-37/2011

Investigación de la contaminación producida desde el remolcador ALEJANDRO JOSÉ, en el puerto de Melilla, el 4 de agosto de 2010

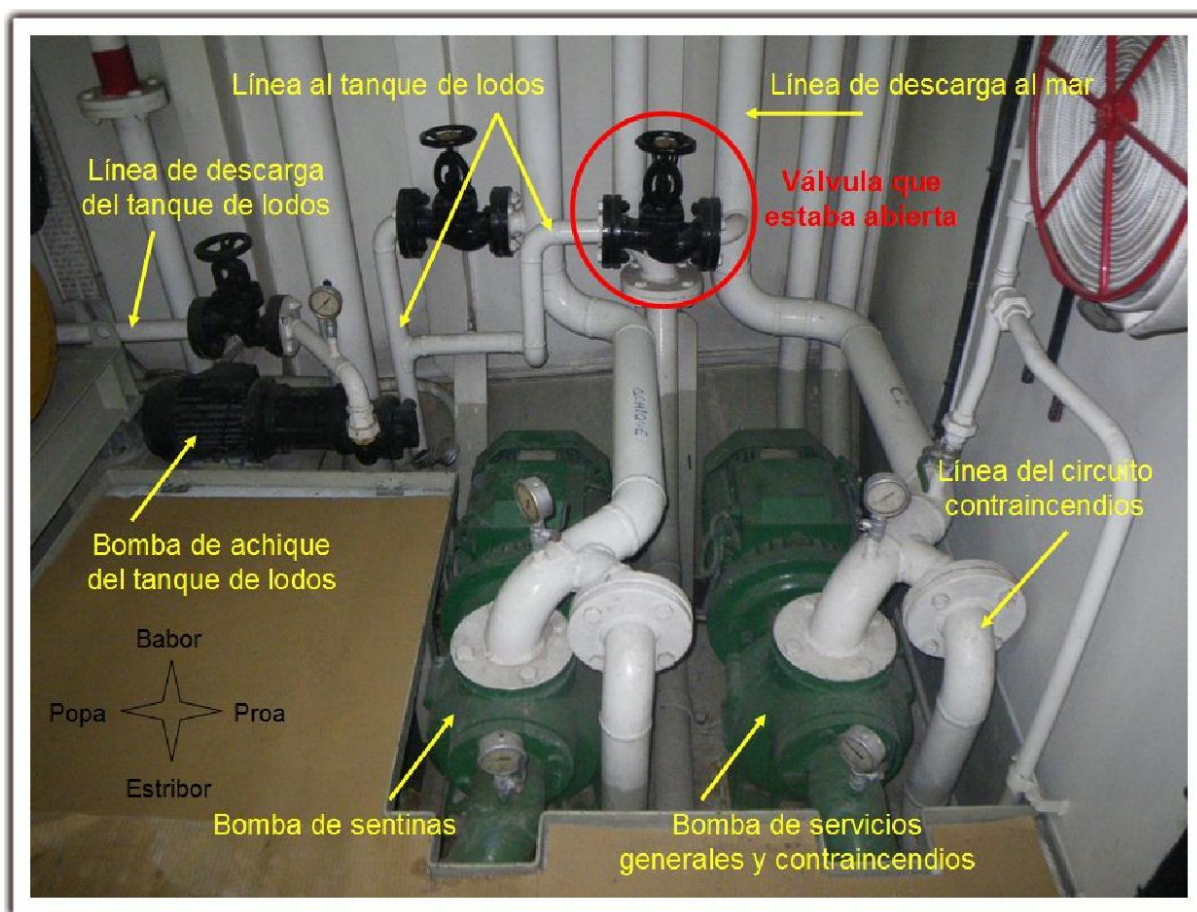
Figura 3. Disposición de las bombas en la sala de máquinas

Además de la bomba de achique del tanque de lodos, el remolcador tiene instaladas dos bombas centrífugas en su cámara de máquinas, capaces de proporcionar un caudal de 40 m³/h cada una, con una presión de descarga de placa de 4 bar. La bomba situada a proa se emplea para servicios generales y contra incendios, y la situada a popa, para el achique de sentinas. Estas funciones pueden intercambiarse en caso de necesidad mediante una serie de válvulas y líneas que conectan los dos circuitos.

El remolcador no cuenta con un circuito y una bomba contra incendios de uso exclusivo para tal fin porque la regla 4.3.2 de las Normas Complementarias al Convenio SOLAS (74/78) de aplicación a la flota nacional permite emplear las bombas de servicios generales como bombas contra incendios siempre que no se utilicen normalmente para bombear combustibles.

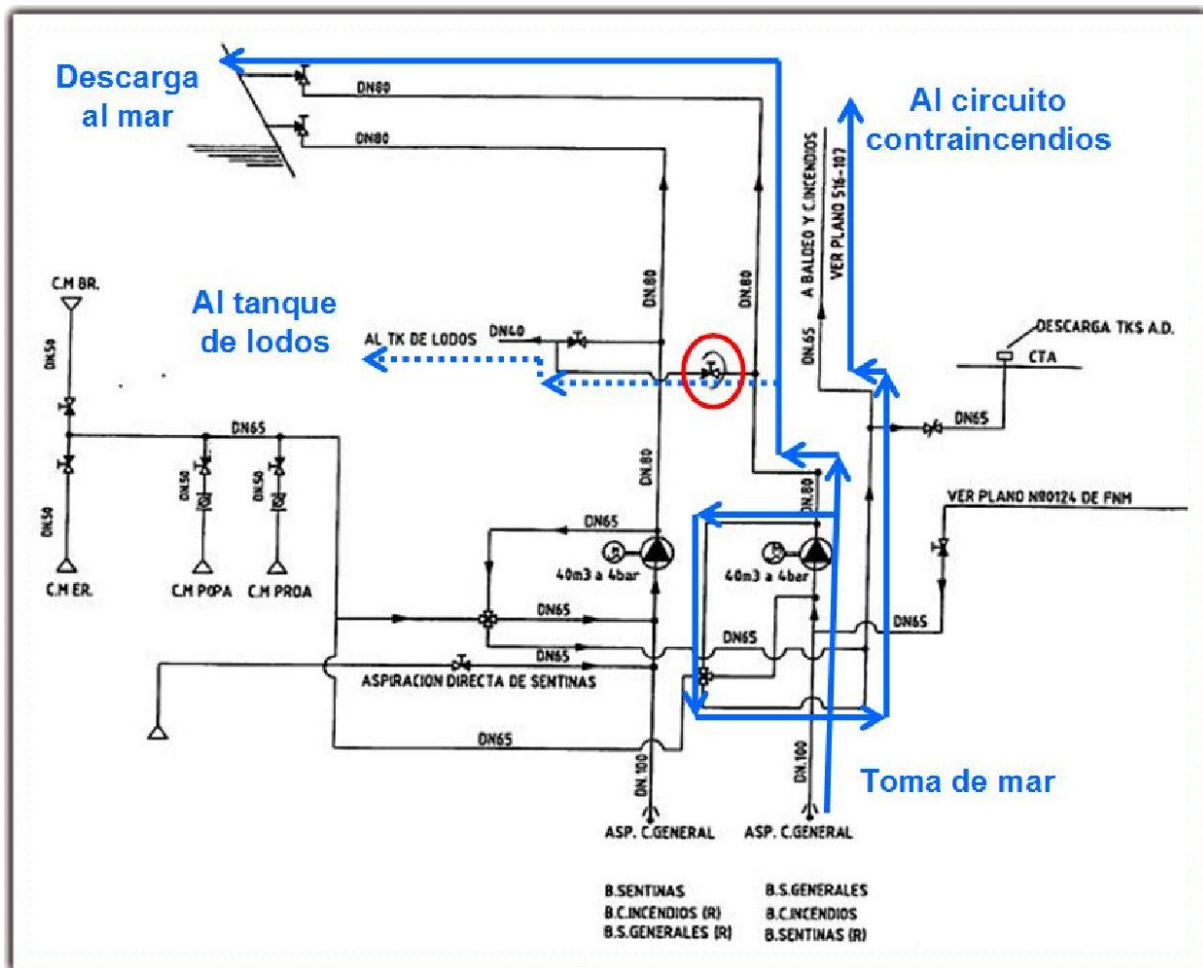
El accidente se produjo por no haberse comprobado la posición de la válvula de conexión de la línea de descarga al mar con la línea que iba al tanque de lodos, antes de arrancar la bomba de servicios generales y contra incendios.

Por alguna causa que no ha podido ser esclarecida, la válvula de conexión de la línea de descarga al mar de la bomba con la línea que iba al tanque de lodos, estaba abierta. La presión de descarga de

placa de la bomba es de 4 bar, la capacidad del tanque de lodos es de $2,1 \text{ m}^3$, y el caudal proporcionado por la bomba es de $40 \text{ m}^3/\text{h}$. Con independencia del nivel de llenado del tanque y de que el agua bombeada se descargara a través de la manguera contra incendios y la línea de descarga al mar, unos pocos minutos fueron suficientes para que el tanque se llenara y su contenido acabara rebosando por el suspiro situado en cubierta.

Figura 4. Esquema de los servicios de sentinas, generales y contra incendios. En azul se muestra el camino seguido por el agua al arrancar la bomba. En rojo se indica la válvula abierta por donde el agua pasó al tanque de lodos

El tanque de lodos no cuenta con un detector y una alarma de alto nivel porque la normativa aplicable al buque no exige la instalación de este elemento. Ciertamente, en condiciones normales de operatividad, el remolcador genera una cantidad pequeña de aguas oleosas de sentina y que el nivel del tanque de lodos es fácilmente controlable mediante un sondaje regular. Sin embargo, el hecho de que el circuito de sentinas no sea independiente de otros servicios y de que pueda producirse un error como el sucedido, plantea la conveniencia de la instalación de una alarma acústica y óptica que garantice la atención de los tripulantes para que tengan tiempo de reaccionar y de evitar que se produzca un episodio de contaminación.

4. Que efectúe la reforma normativa necesaria para que sea exigible la instalación de un detector y una alarma de alto nivel en los tanques de lodos en los buques de la flota nacional que no tengan un circuito independiente para el achique de sentinas, al objeto de prevenir la contaminación del medio marino.
