Informe técnico S-33/2011

Investigación del abordaje del pesquero EL GALÁN al buque mercante MAYKOP, a 6 millas al suroeste del puerto de Barcelona, el 17 de septiembre de 2009

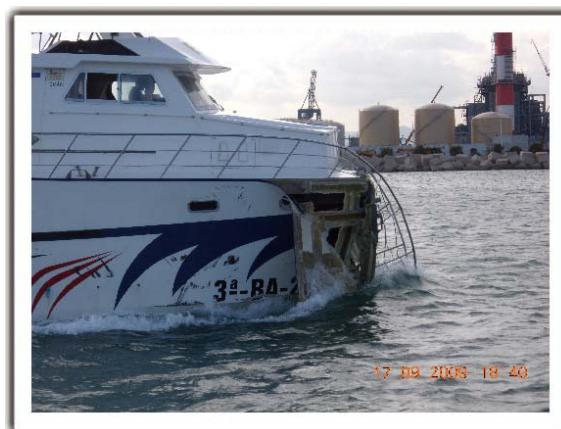
A consecuencia del impacto, la proa del pesquero quedó gravemente dañada y sus cinco tripulantes sufrieron diversas contusiones. Sin embargo, su pa-

Figura 2. Daños en la proa del pesquero

Durante el trayecto, parte de la proa del pesquero se desprendió y el mamparo de colisión quedó al descubierto. También se detectó una vía de agua que fue controlada con ayuda de las bombas de achique.

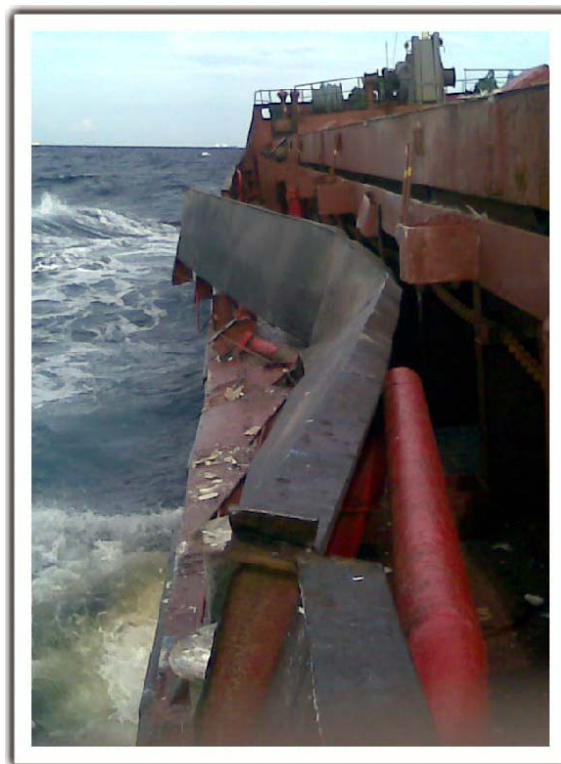
El B/M MAYKOP sufrió un boquete de 2 x 2 m en el costado de babor a proa de la cuaderna maestra, que afectó a los tanques de lastre lateral y doble fondo nº 3, así como daños en el trancañil, amurada, y en una tubería de contraincendios.

Figura 3. Daños en el costado de babor del B/M MAYKOP

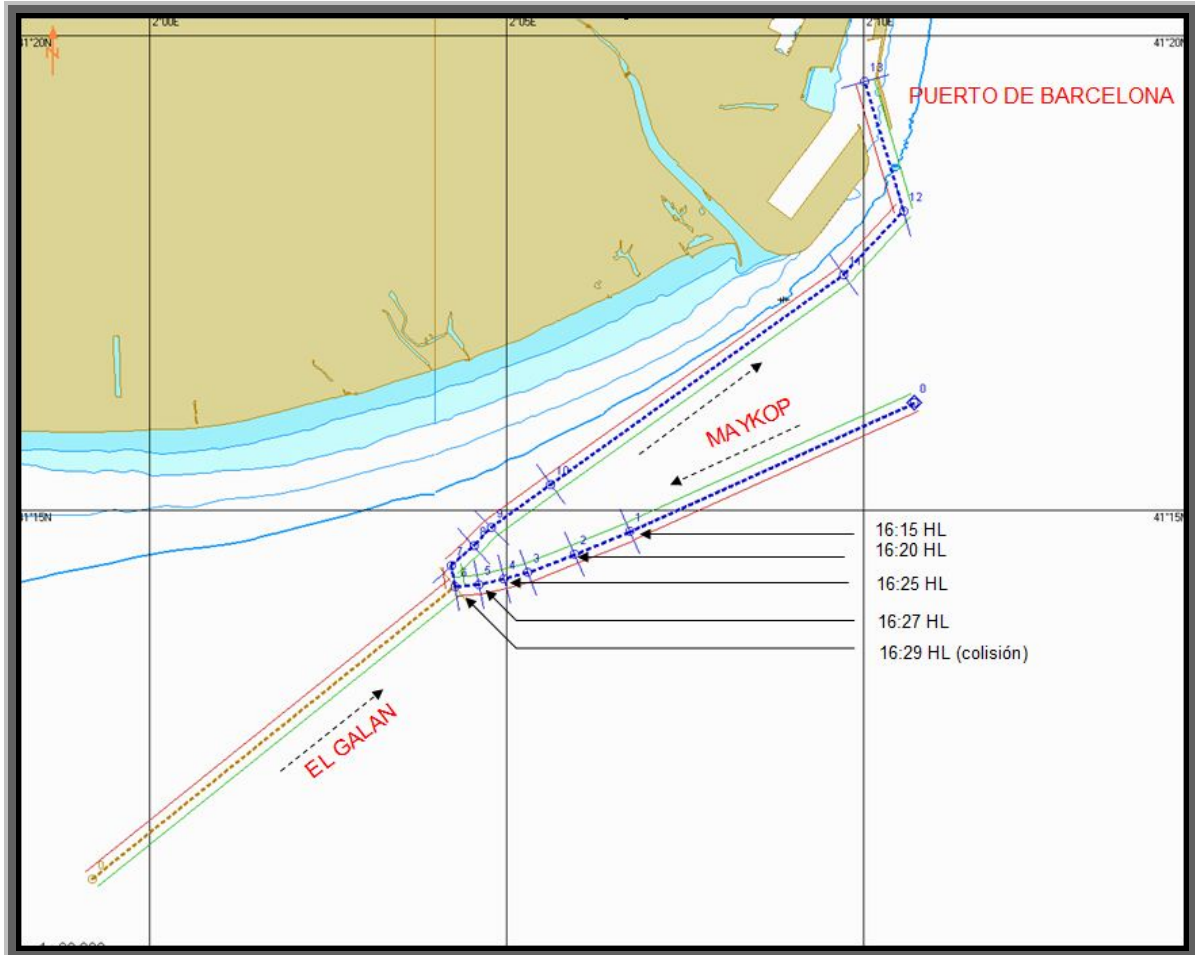
Figura 6. Reconstrucción de la derrota de los buques durante el accidente.

- A las 16:08 horas, el pesquero se encontraba en una posición 41° 11,12' N, 001° 59,20' E. A las 16:29 horas se produjo el abordaje en la posición 41° 14,20' N, 002° 04,28' E. Por tanto, en los minutos anteriores el B/P EL GALÁN navegó a un rumbo promedio de 051° y una velocidad media superior a 12 nudos. Por tanto El B/P EL GALÁN no tenía consideración de buque dedicado a la pesca, sino de buque en navegación. Ello es corroborado por el hecho de que en el momento de la colisión tiene las puertas de arrastre izadas y estibadas.

- El B/P EL GALÁN no varió su rumbo y velocidad hasta el momento de la colisión.
- El B/M MAYKOP viró a estribor minutos antes de la colisión al objeto de evitarla.

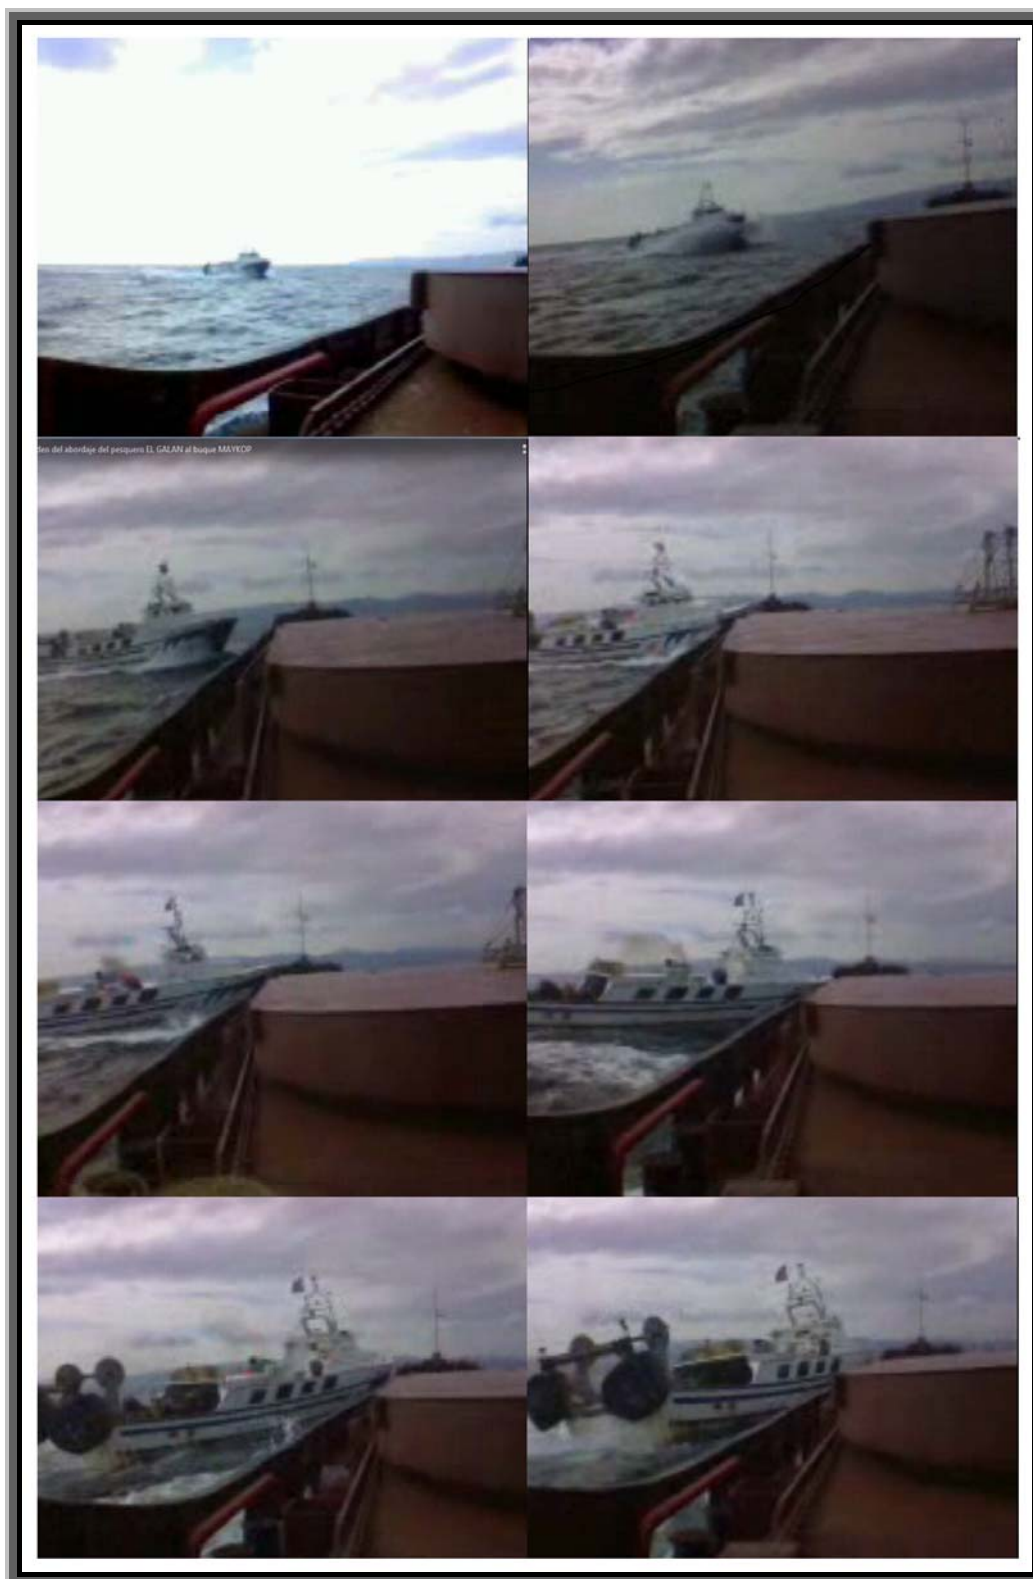
Se dispone de una copia de un vídeo grabado por un miembro de la tripulación del mercante, de 25 segundos de duración, que recoge el momento del abordaje desde 10 segundos antes del impacto hasta 15 segundos después. En la Figura 7 se muestran algunas imágenes obtenidas de este vídeo.

Figura 7. Secuencia de imágenes del accidente

- El mercante alertó de su presencia por medio de señales acústicas del pito, por lo menos durante los diez segundos anteriores a la colisión, como se aprecia en el vídeo. Dada la proximidad del pesquero, necesariamente dichas señales tuvieron que ser advertidas por su tripulación.

- En los segundos posteriores a la colisión, se aprecia que sigue saliendo humo denso por la exhaustación del pesquero, y que su hélice aparentemente sigue proporcionando empuje.

De todo lo anterior, esta Comisión ha concluido que el abordaje se produjo a consecuencia de que no se estaba manteniendo una eficaz vigilancia visual y auditiva en el puente del B/P EL GALÁN, tal como exige la Regla 5 del Reglamento internacional para prevenir los abordajes de 1972 (RIPA), y que el B/M MAYKOP no adoptó adecuadamente lo prescrito por las Reglas 8 (Maniobras para evitar el abordaje) y 36 (Señales para llamar la atención) del mismo Reglamento.

A la vista de las conclusiones alcanzadas, para evitar abordajes similares, sólo cabe exigir el estricto cumplimiento del Reglamento internacional para prevenir los abordajes de 1972 en su forma enmendada, manteniendo el adecuado nivel de alerta en la mar.
