Informe técnico S-1/2012

Entrada de dos tripulantes de la draga JOSEFA PÉREZ en un compartimento cerrado, en la ría de Avilés, el 4 de julio de 2011, resultando un fallecido y un lesionado grave.

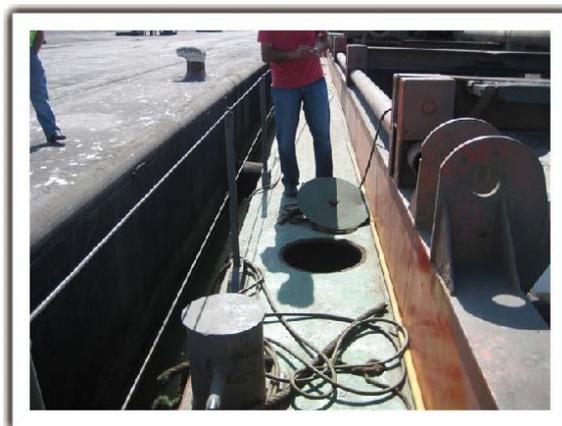
Poco antes de las 15:00 horas, el jefe de máquinas decidió abrir las tapas de los compartimentos estancos laterales de la draga (véase Figura 2), con la intención de airear los compartimentos hasta el día siguiente. Entonces se procedería a revisarlos para detectar la presencia de agua y, por tanto, la existencia de fisuras o brechas en el casco. Este trabajo, con el que los tripulantes es-

Figura 2. Abertura del compartimento lateral estanco 3-Br

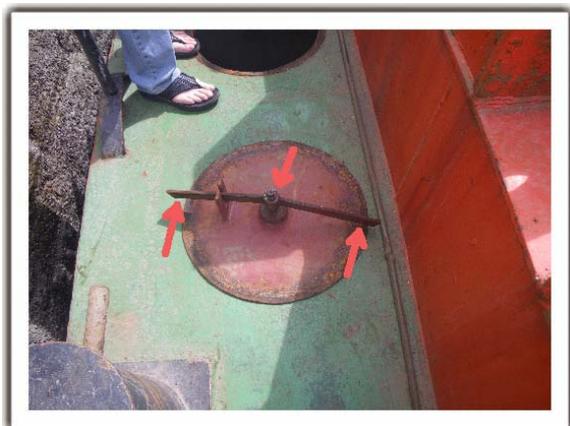
Figura 3. Vista de la parte inferior de una tapa y su travesaño (indicado por flechas rojas)

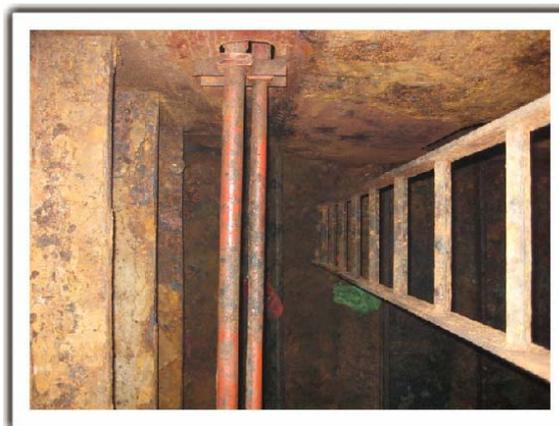
Figura 4. Interior del recinto donde quedaron inconscientes los tripulantes, visto desde la abertura.

Las superficies interiores de estos espacios no se encuentran pintadas, ni tratadas de otra manera para evitar o minimizar su oxidación. En las Figura 4 y Figura 9 se muestra el estado de oxidación en que se encontraban los mamparos del compartimento lateral 3-Br.

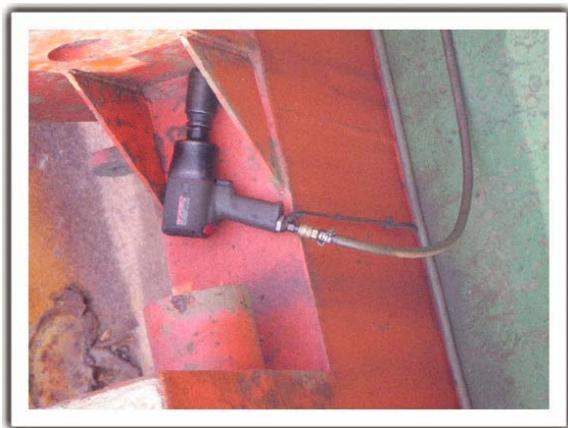
El marinero empezó abriendo las tapas de los compartimentos número 3 de babor (Br) y estribor (Er). En ambas ocasiones, al no calcular bien la velocidad de la pistola neumática al aflojar los tornillos, los travesaños de cierre se desprendieron de los tornillos y cayeron al interior de los compartimentos. El jefe de máquinas, al ver lo sucedido, le pidió la pistola neumática y siguió él con la labor, disponiéndose a abrir otra tapa que se encontraba cinco metros hacia popa.

Figura 6. Pistola neumática del buque, conectada a una manguera de aire.

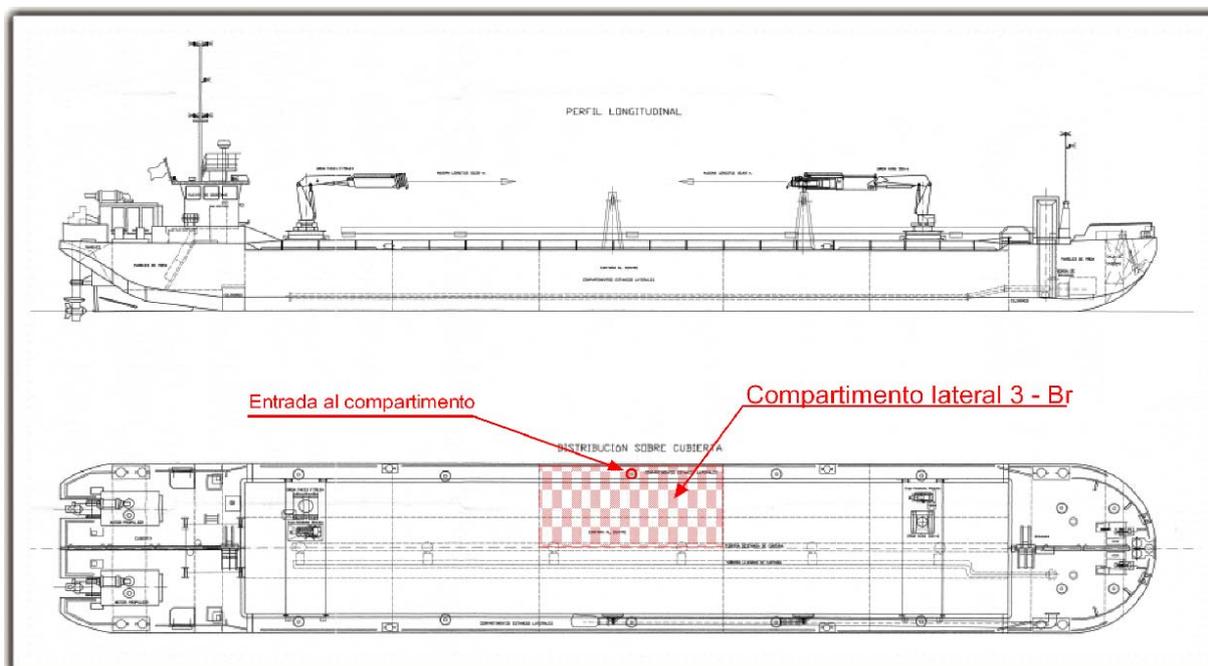
Figura 8. Plano de disposición general, con indicación del compartimento donde ocurrió el accidente.

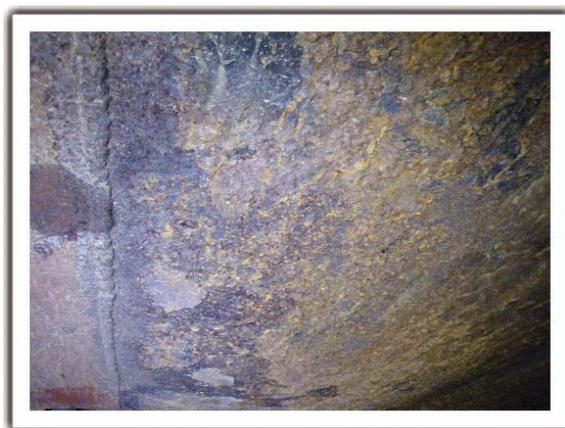
Figura 9. Detalle del estado de oxidación del compartimento

Debido al proceso natural de oxidación del hierro, el contenido de oxígeno de la atmósfera confinada en su interior va disminuyendo gradualmente con el tiempo. Hacía más de dos meses que la tapa del recinto se había abierto por última vez.

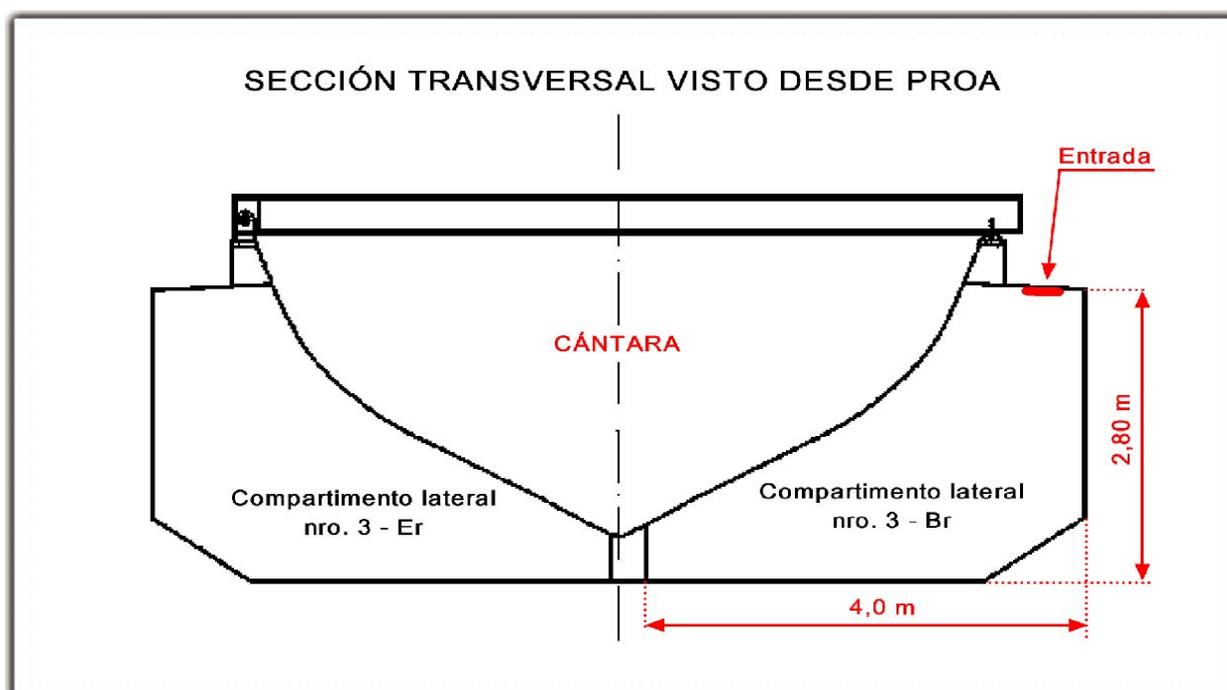
Los compartimentos laterales estancos del JOSEFA PÉREZ tienen la función estructural de conformar la cántara de la draga (véase Figura 10). Su estanqueidad proporciona al buque, además, la flotabilidad necesaria para operar.

Estos compartimentos no disponen de otras aberturas que permitan la renovación del aire de su interior además de la abertura de entrada, única para cada compartimento, de 50 cm de diámetro.

Figura 10. Sección transversal de la cántara del JOSEFA PÉREZ, a la altura de los compartimentos nº 3

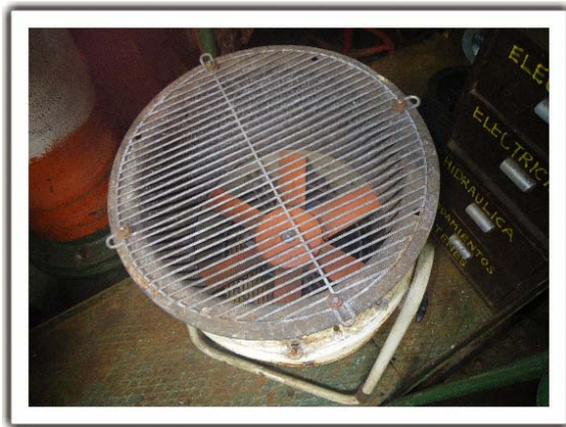
Figura 11. Ventilador portátil usado a bordo

Solamente se bajaba al fondo del compartimento en caso de advertir agua, pérdidas en las tuberías de fluido hidráulico que transcurrían por su interior o para efectuar reparaciones. En estos casos, la tripulación preparaba el recinto introduciendo aire del exterior a través de un manguerote conectado a un ventilador portátil (Figura 11).

Los tripulantes afirmaron ser conscientes de que este procedimiento de ventilación, sin una segunda abertura que permitiera una renovación más eficaz del aire del espacio, podía producir bolsas de aire viciado, pero no habían tenido incidentes hasta la fecha.
