Informe técnico S-22/2012

Investigación de la varada del buque de pesca LA POLAR, en la playa de Frejulfe de Navia (Asturias), el día 7 de octubre de 2011

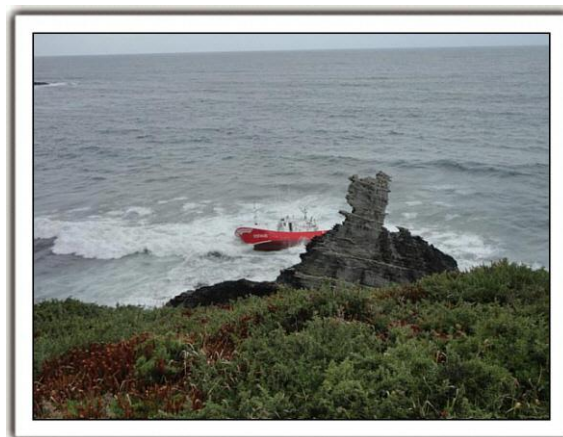
Figura 3. Buque LA POLAR después del accidente

A las 18:45 horas buceadores de la empresa ÍNDICO S.L.L. inspeccionaron el interior del pesquero. Observaron que la sala de máquinas y la bodega estaban inundadas, y que las cuadernas de estribor y el tanque de combustible estaban deformados. La unión de la cubierta con los costados del buque mostraba roturas y a lo largo del casco se apreciaban vías de agua.

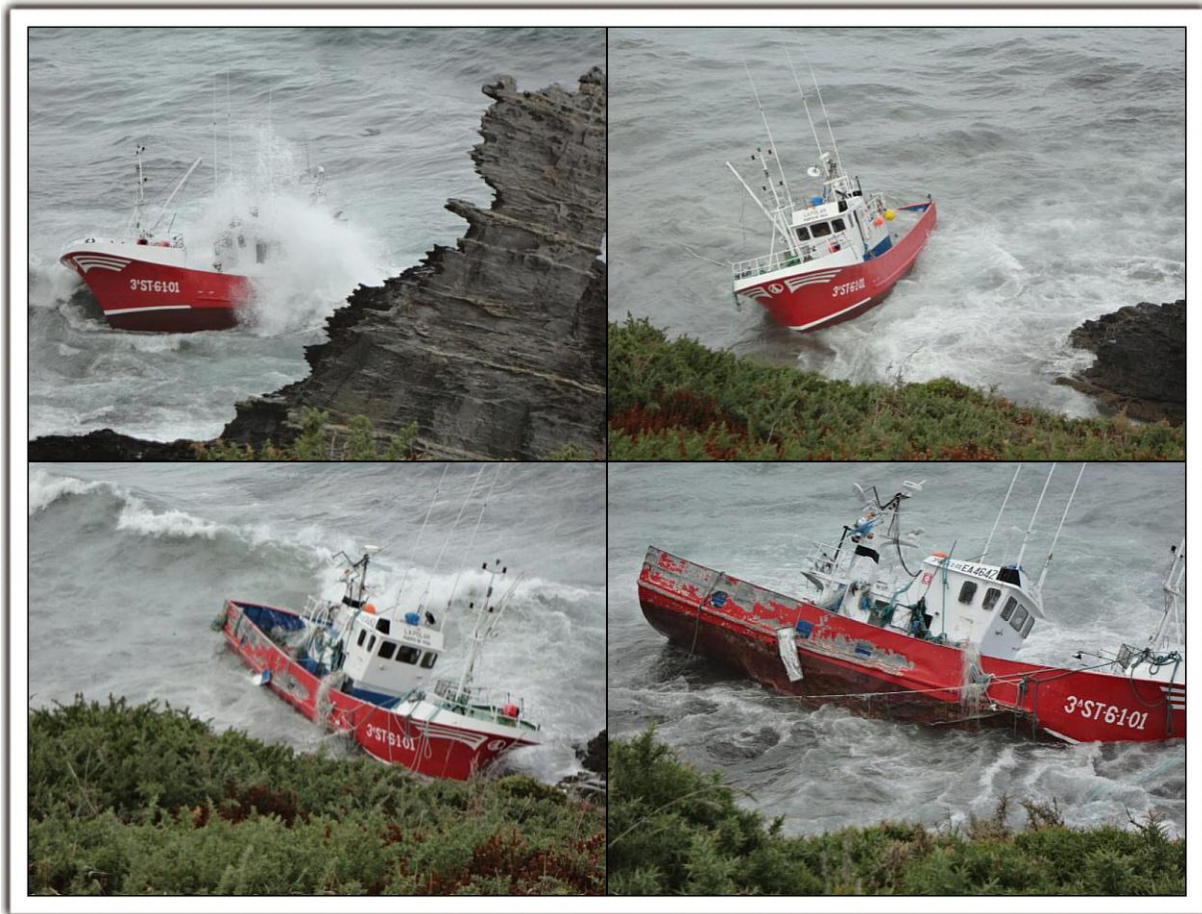
Figura 4. Secuencia del giro de la embarcación LA POLAR por efecto de la marea y el oleaje

Hacia las 12:00 horas, el buque comenzó a moverse de su posición de embarrancamiento por efecto de la marea que estaba próxima a su estado de pleamar. La marea y el oleaje desplazaron el buque aun más hacia el interior de las rocas, girándolo hasta cambiar la banda expuesta a la mar, movimiento que se puede apreciar en la secuencia de la figura 4.

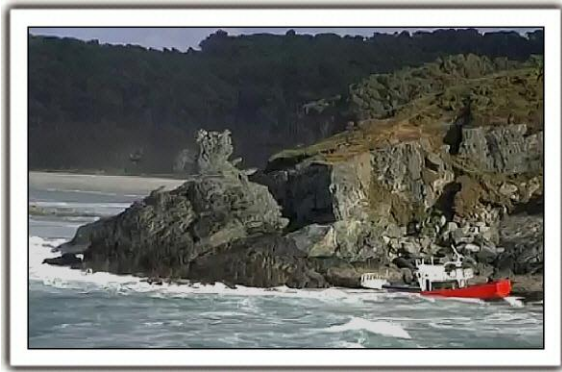
Figura 5. Buque LA POLAR sobre las rocas dos meses después del accidente

Teniendo en cuenta el difícil acceso a la zona en la que estaba el buque y al estado en que éste se encontraba, no se contempló su reflotamiento. En los días siguientes al accidente se vaciaron sus tanques y el buque permaneció sobre las rocas. En las figuras 5 y 6 se puede observar el buque LA POLAR sobre las rocas dos meses después del accidente.
