Informe técnico S-34/2013

Hundimiento del pesquero SOY DEL MAR al colisionar con una roca en las inmediaciones de la isla de Ons (Pontevedra), el día 12 de julio de 2012

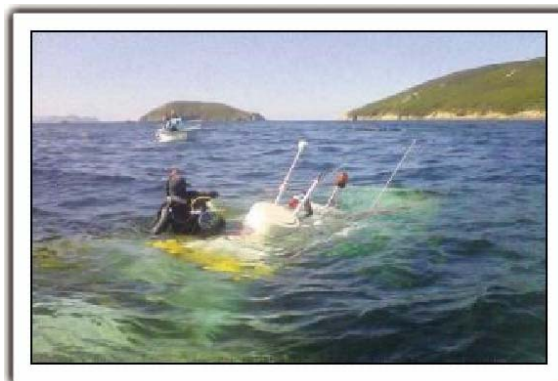
La E/P se hundió poco después en una zona de poco fondo, dejando asomar sus antenas de radio por encima de la superficie del mar. Por esa razón no llegó a dispararse la balsa salvavidas reglamentaria de la embarcación.

Figura 2. Pesquero hundido

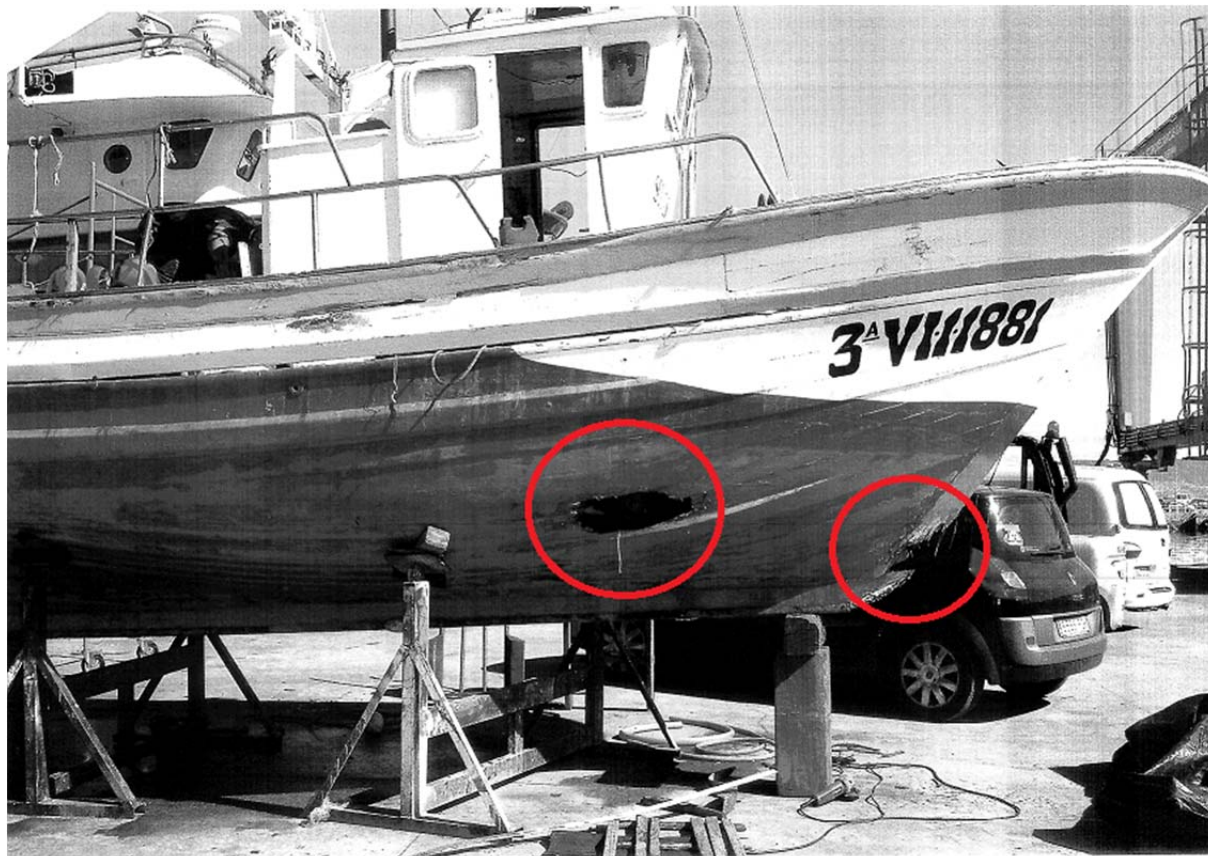
El patrón se ocupaba de observar a su alrededor las boyas de señalización de otros artes de nasas que habían sido allí calados por otras embarcaciones de pesca, y no advirtió que la embarcación se iba aproximando demasiado a la mencionada roca, hasta que finalmente golpeó contra ella con su amura de estribor. Dicho golpe originó la rotura de la tablazón del casco, causando una importante vía de agua en el casco del pesquero.

Figura 3. Pesquero SOY DEL MAR en el varadero tras su reflotamiento. Los círculos rojos señalan los daños estructurales más importantes

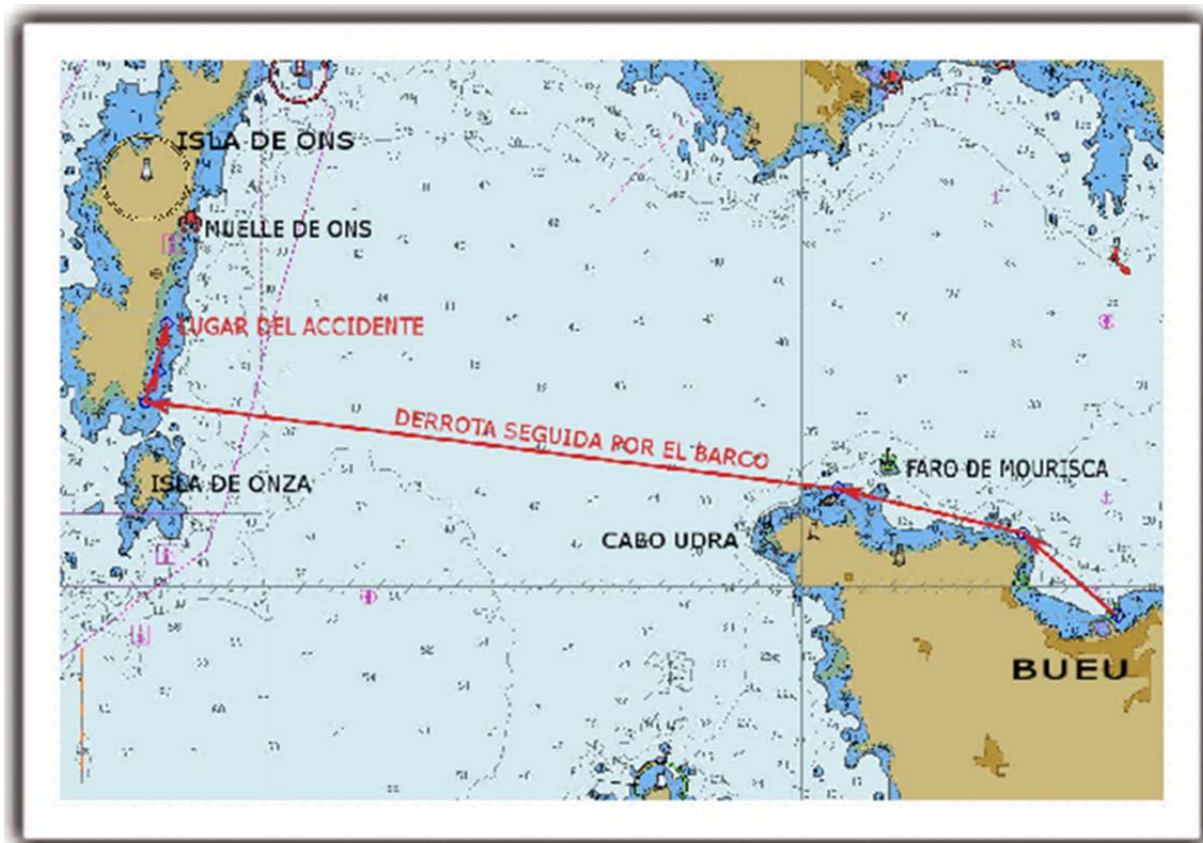
Figura 5. Derrota seguida por la embarcación de pesca

El patrón es una persona que conocía bien la zona donde ocurrió el accidente, y llevaba enrolado en el pesquero como patrón desde el año 2010. Ello pudo causar un exceso de confianza al navegar en las cercanías de las rocas.

Antes del accidente el patrón estaba vigilando la existencia de boyas de otros artes calados en la zona, para evitar pasar por encima.

La falta de atención a los riesgos de la navegación debido a estas dos circunstancias (exceso de confianza por conocimiento de la zona y atención a otros aparejos calados) causó que el patrón no fuera consciente de la cercanía de las rocas contra las que finalmente colisionó.
