Informe técnico S-42/2013

Vuelco de la embarcación HERMANOS POLA frente a la playa de Xagó (Asturias), el 22 de abril de 2013, con resultado de fallecimiento de un tripulante

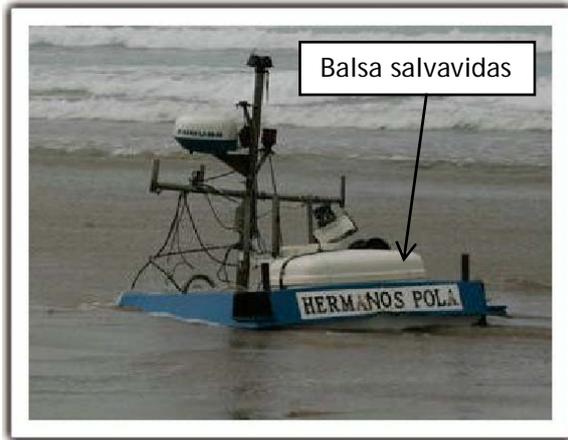
Figura 3. Restos de la E/P HERMANOS POLA

La embarcación quedó destrozada por los golpes de mar, sin posibilidad de ser recuperada. No se registró contaminación.

La balsa salvavidas, estaba ubicada en la parte superior de la caseta del puente (Figura 3) y no hubo tiempo de desplegarla cuando el pesquero se perdió.
