INFORME CIAIM-01/2014

Abordaje entre la embarcación de pesca PIRINGUELA y la embarcación de recreo RONCUDO PRIMERO, a la entrada de la Ría de Muros, el 17 de octubre de 2013.

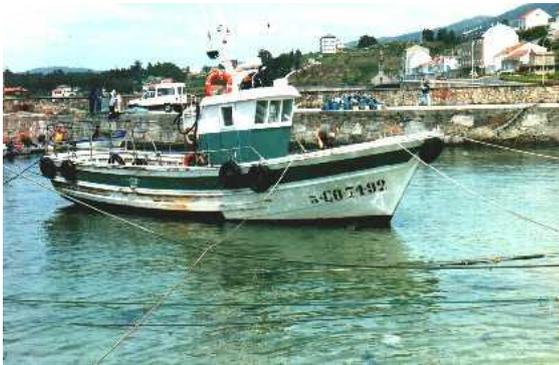
Figura 1. Embarcación de pesca PIRINGUELA

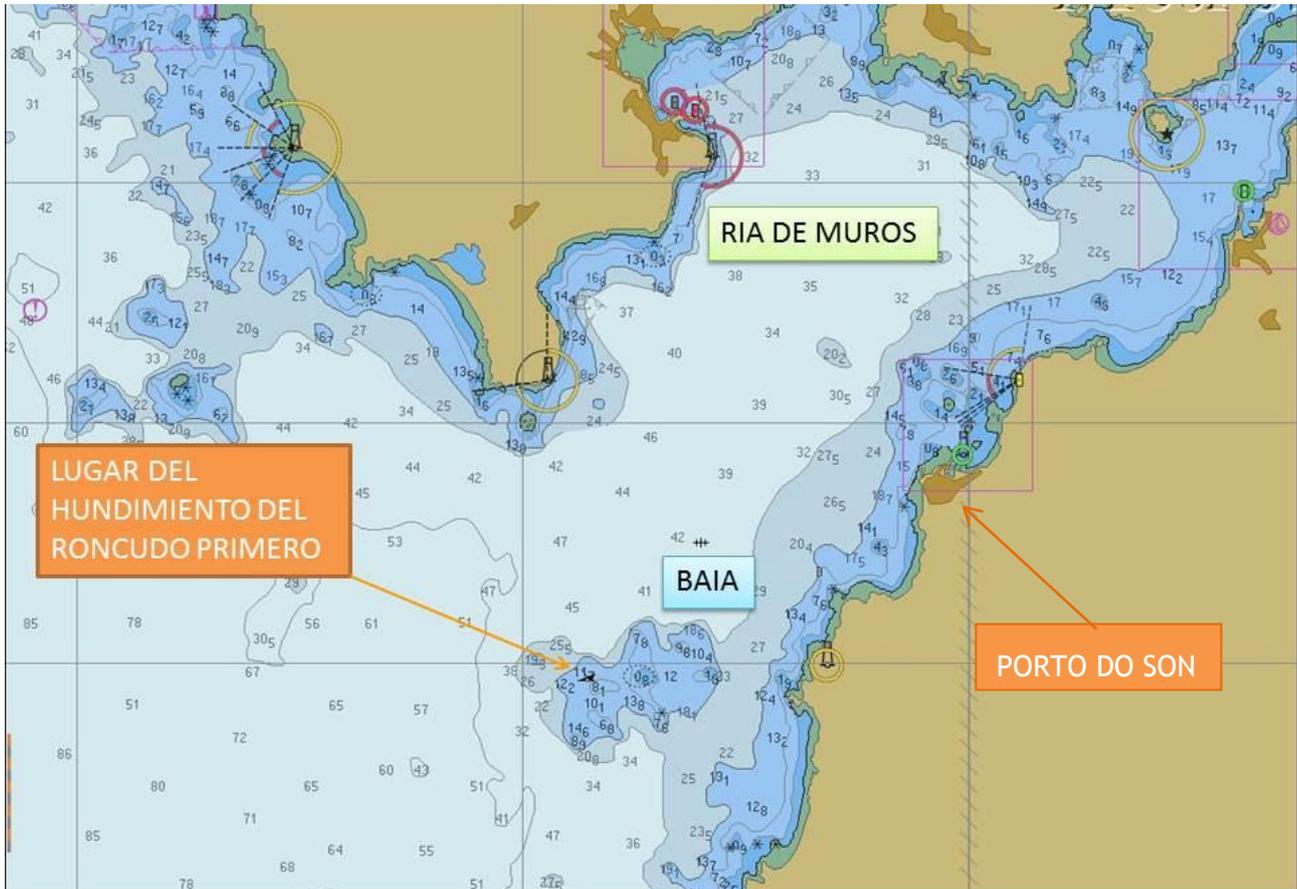
Figura 3. Lugar del hundimiento de la E/R RONCUDO PRIMERO

A las 12:45 horas, el patrón del PIRINGUELA se puso en contacto con el Centro de Coordinación de Salvamento (CCS) de Finisterre para comunicar la emergencia, así como el hundimiento de la embarcación RONCUDO PRIMERO en la posición 042° 41,9'N y 009° 04,29'W, a una profundidad aproximada de 8 m.
