Informe técnico S-28/2012

Investigación del hundimiento del buque de pesca UNIÓN FAMILIAR, a 2,8 millas al SW de Punta Torrox (Málaga), el 23 de febrero de 2012

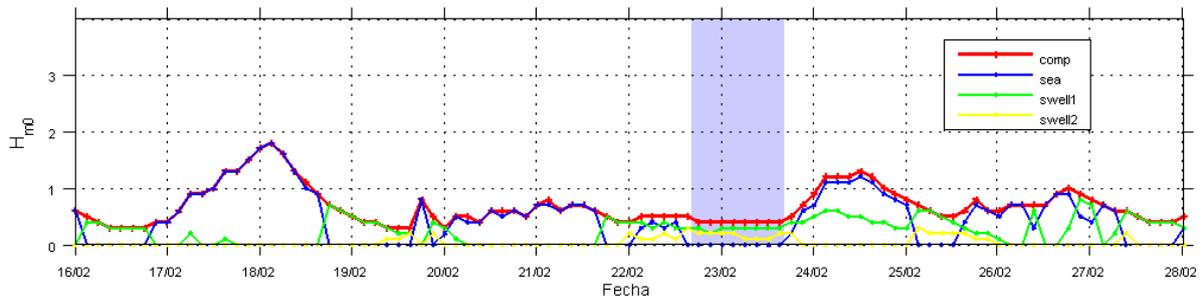
Figura 4. Evolución de la altura significativa del oleaje compuesto (*comp*), del mar de viento (*sea*) y del mar de fondo (*swell1*, *swell2*) en la zona del accidente entre los días 16 y 28 de febrero (en azul, el período de 24 h centrado en la hora del accidente)

Según las declaraciones de los tripulantes, pocos días antes el barco estuvo inmerso en un temporal con olas que golpeaban por la amura de forma continua barriendo la cubierta y provocando grandes pantocazos, que pudo haber afectado a la resistencia estructural del buque.

De acuerdo con el informe elaborado por el Centro de Estudios y Experimentación de Obras Públicas (CEDEX), la altura significativa del oleaje alcanzó 1,8 m cinco días antes en la zona del accidente (ver Figura 4).

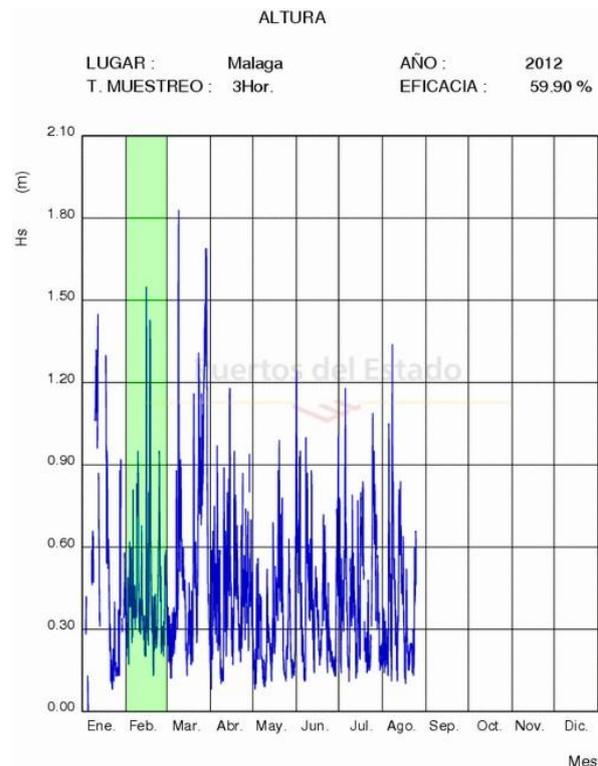
Figura 5. Evolución de la altura significativa del oleaje medida en la Boya de Málaga

En la Figura 5 se muestra una gráfica correspondiente a las alturas significativas de ola registradas por la boya oceanográfica de Málaga, de Puertos del Estado. Se ha resaltado en color verde el período correspondiente al mes en que aconteció el accidente, febrero, y se aprecia que hacia mitad del mes se produjeron dos episodios en los que la altura significativa del oleaje medida en esa boya, próxima al lugar del accidente, estuvo en torno a 1,5 m.
