Informe técnico S-07/2013

Investigación de la caída al mar y fallecimiento de un tripulante del pesquero REGINO JESÚS, 20 millas al norte de Burela (Lugo), el día 14 de noviembre de 2012

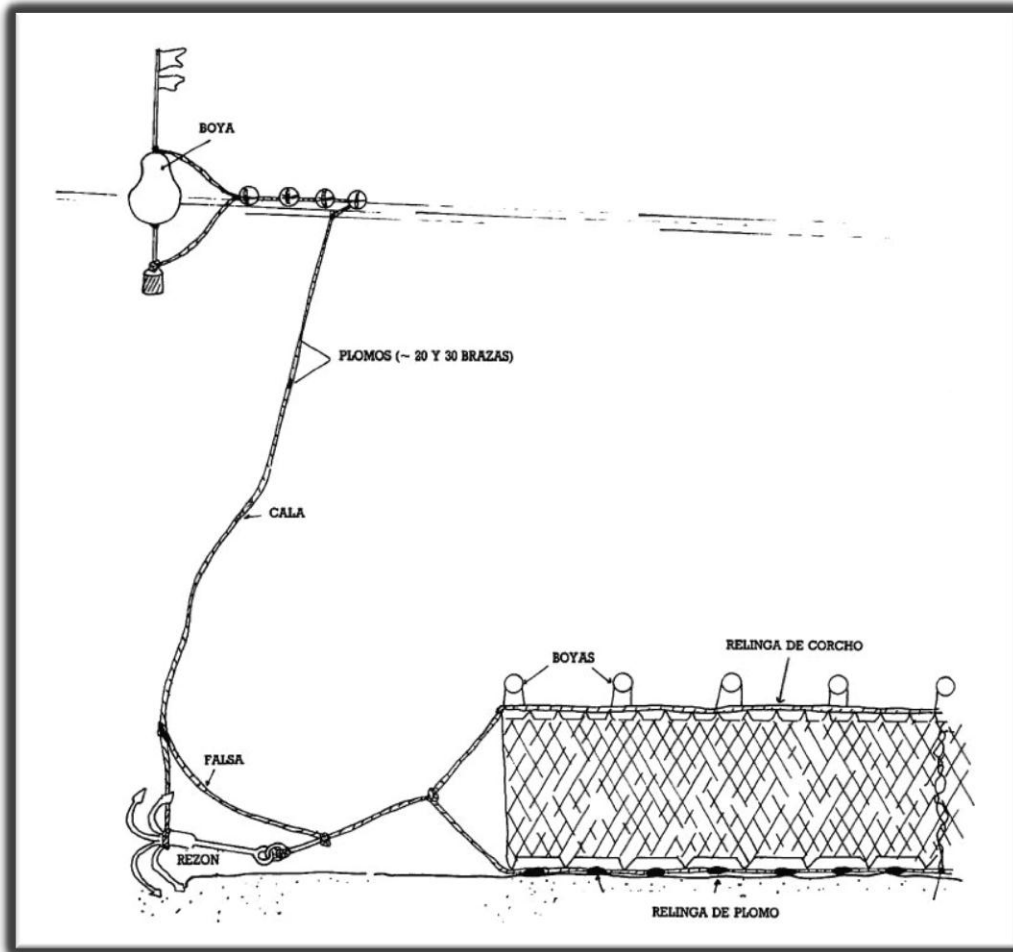
Figura 2. Detalle del calamento de un arte de volanta

los marineros que se hallaban en la cubierta superior avisaron al patrón para que detuviese el buque, ya que la “cala” o cabo que une el arte con la boya de señalización (Figura 2) se había enredado, originando con ello que algunas de las adujas estibadas en su cajón de estiba saltaran a cubierta impulsadas por el tiro de la embarcación.

La volanta es un arte selectivo de pesca de forma rectangular compuesto por varias piezas de red unidas entre sí y un conjunto de boya de flotación y elemento de fondeo (Figura 2), en ambos extremos del arte de pesca. Se cala fijo al fondo donde se sujetan los extremos con rezones, con plomos en la relinga inferior y corchos o boyarines en la superior para mantenerlo en sentido vertical. Este tipo de arte en el caladero Cantábrico Noroeste, puede llegar a tener unas dimensiones de hasta 5.000 m de longitud por 10 m de altura.

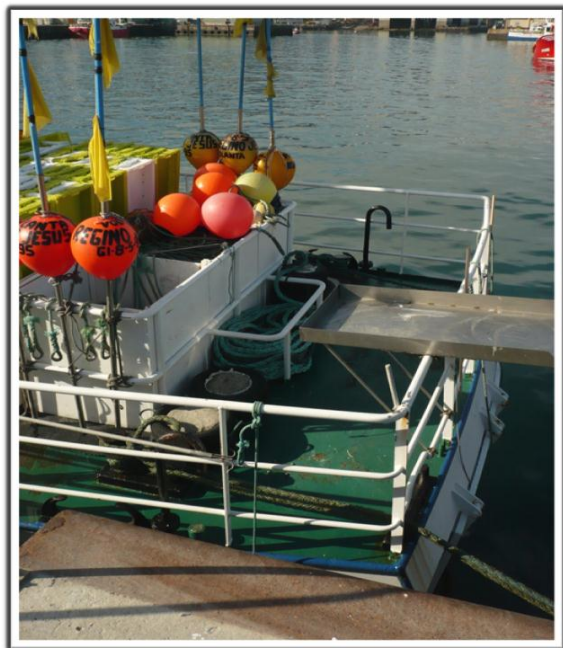
Figura 4. Zona del buque desde la que se efectúa el largado del arte

La velocidad del pesquero para el largado del arte suele ser de 6 nudos. Dos marineros ayudan al largado del arte desde la cubierta principal a popa (Figura 4). El marinero de babor se encarga de fijar el lastre a la cala, depositándolo posteriormente sobre una plataforma diseñada especialmente para su lanzamiento al agua, evitando con ello una operación manual peligrosa. El marinero de estribor es el encargado de unir las boyas a la cala, manteniéndolas en una posición adecuada para ser lanzadas al mar en su momento por encima de la barandilla.

2. La cubierta pudo estar deficientemente iluminada, ocasionando que el marinero no percibiera la presencia de adujas en el lugar donde pisó cuando se dispuso a deshacer el enredo de la cala.

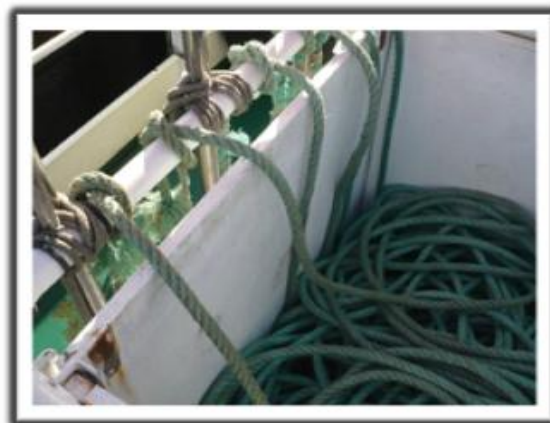
Figura 5. Vista de la cajonada donde se estiba la cala

El cajón donde se estiba la cala (Figura 5) se va descargando a medida que el pesquero avanza. En ocasiones, debido a la velocidad con la que sale la cala del cajón, se originan enredos que por el

propio tiro de la embarcación arrastran parte de la cala sobre la cubierta formando adujas. Estas adujas constituyen un riesgo para los marineros que se hallan en las inmediaciones.

Los datos indican que el accidente fue causado al acercarse el marinero accidentado al cajón donde se estaba la cala para deshacer un enredo de la misma, sin advertir la existencia de adujas de la cala sobre la cubierta de popa.

1. Que instale a bordo un sistema que permita el correcto largado de la cala reduciendo la posibilidad de enredos durante su largado, y por tanto minimizando el riesgo de atrapamiento. En su defecto, que establezca un procedimiento de trabajo a bordo que impida expresamente a los tripulantes acercarse al arte durante el largado del mismo, e instale un sistema eficaz de comunicación entre el punto de largado y el puente, que permita al patrón tener conocimiento inmediato de un enredo en el arte.
2. Que implante el uso obligatorio del chaleco salvavidas siempre que los tripulantes estén en cubierta.
3. Que proceda a la correcta implantación del plan de prevención de riesgos laborales, haciendo especial hincapié en la formación de sus tripulantes en los riesgos específicos de sus puestos de trabajo.
4. Que mantenga actualizado el plan de prevención de riesgos laborales.
