**Comisión Permanente de Investigación
de Siniestros Marítimos**

INFORME DE ACCIDENTE MARÍTIMO

**INFORME SOBRE EL ACCIDENTE DE UNA MOTO
NÁUTICA EN LAS PROXIMIDADES DE EL GROVE
(RIA DE AROSA)**

el día 5 de agosto de 2001

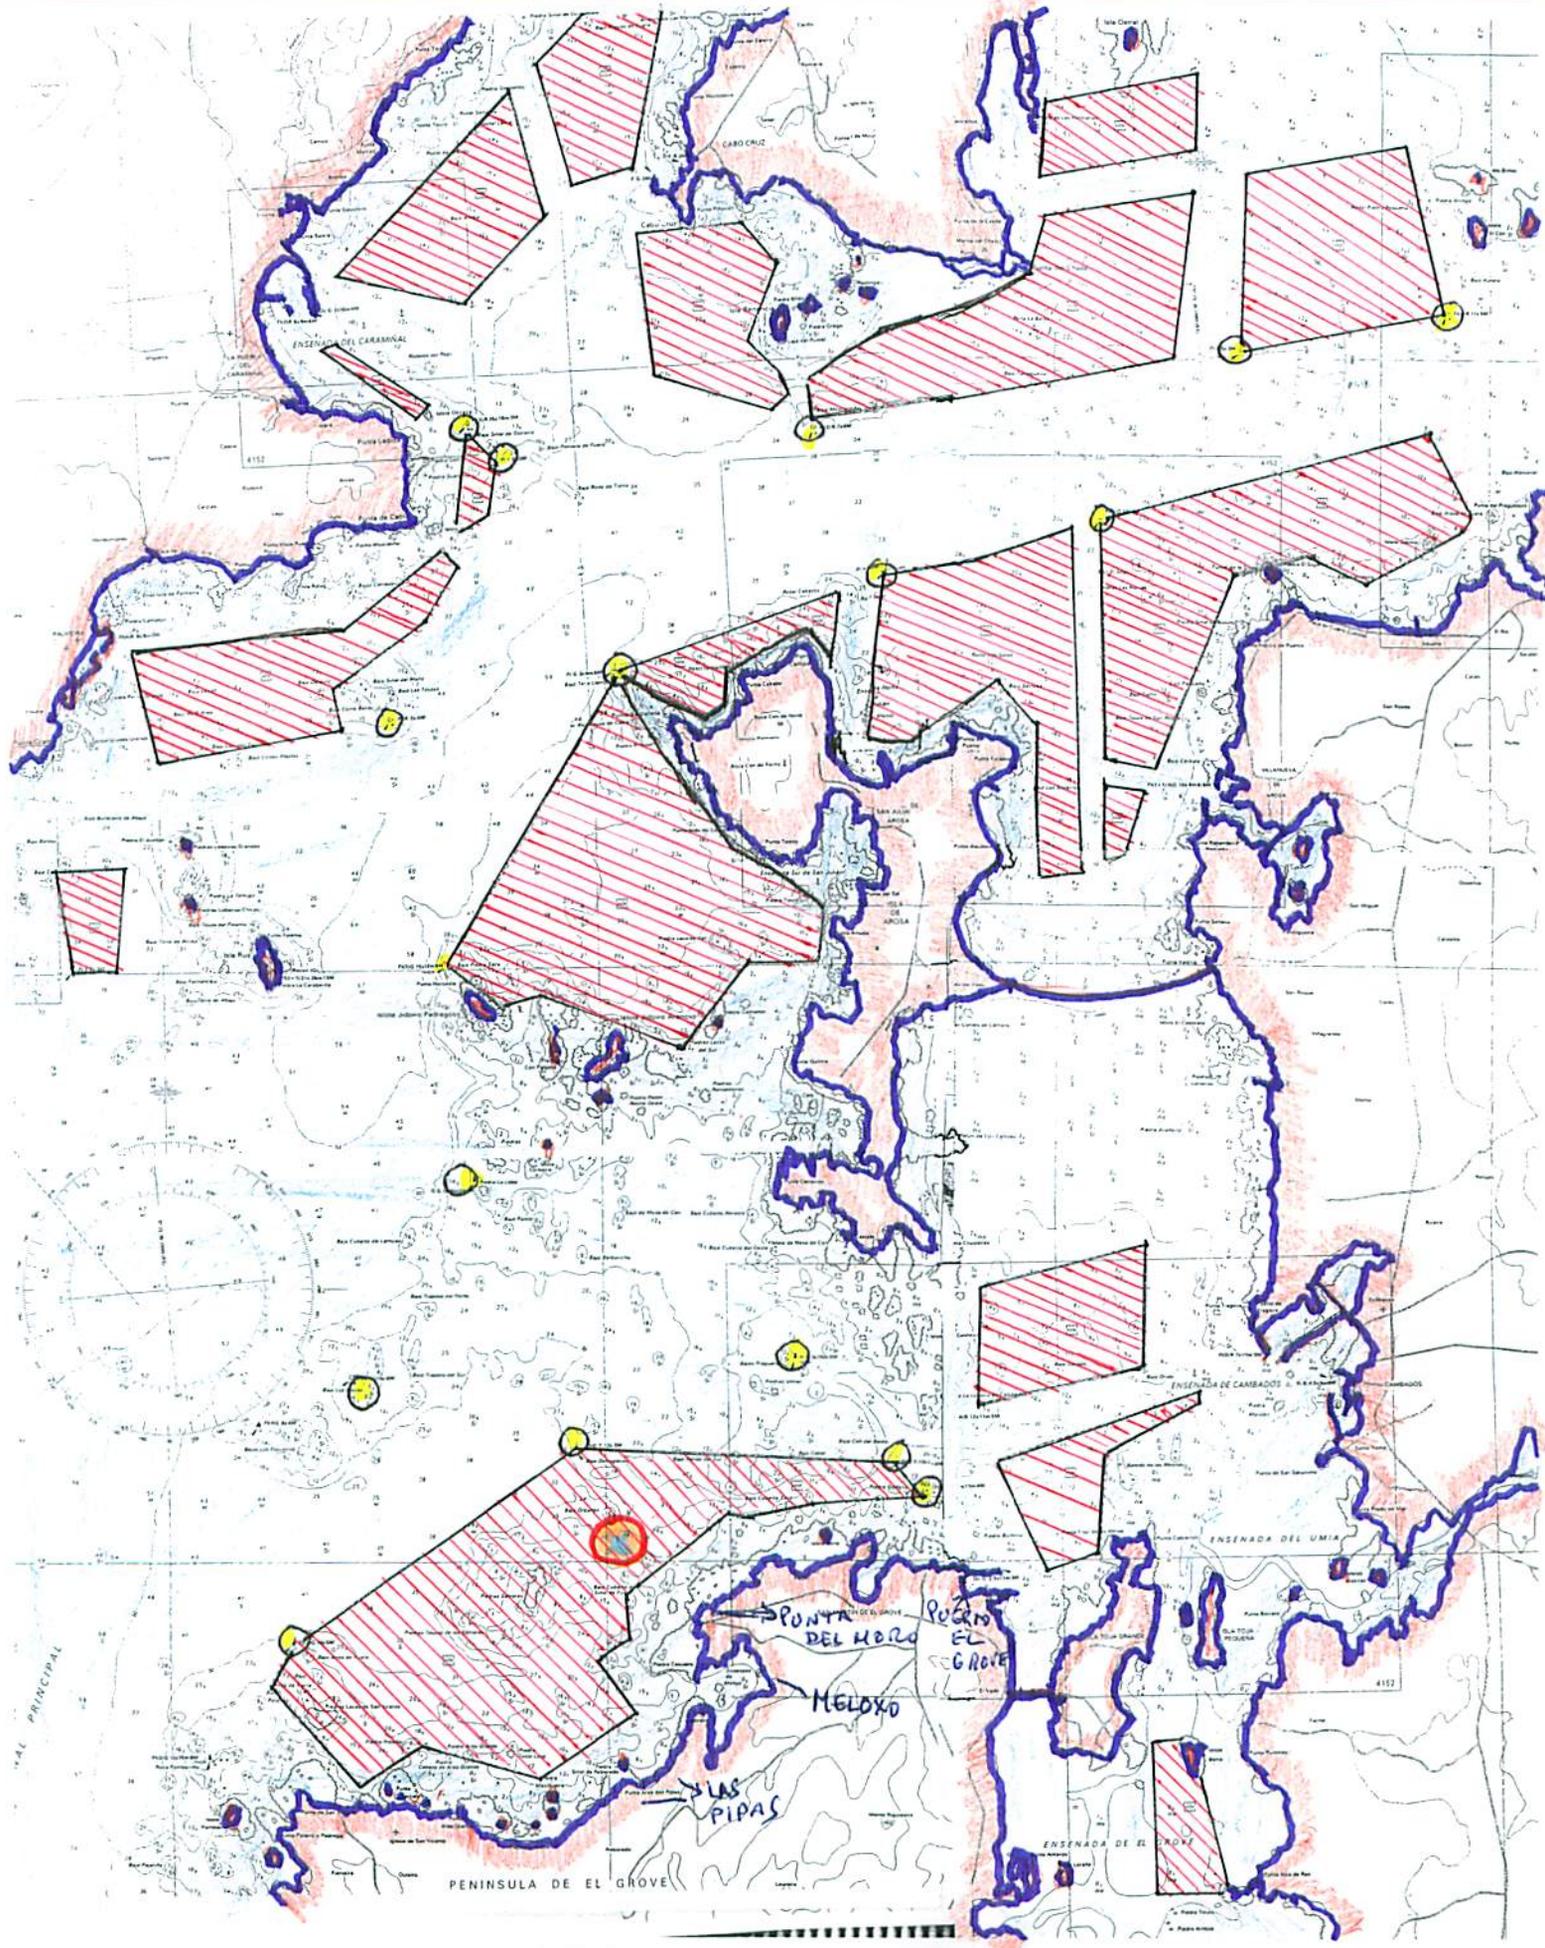
PLANO DE LA RIA DE AROSA CON LA SITUACION DE LOS POLIGONOS DE BATEAS

ZONA DONDE SE ENCONTRARON LOS CUERPOS LEYENDA
