COMISIÓN DE INVESTIGACIÓN
DE ACCIDENTES FERROVIARIOS

*Investigación del accidente
nº 0018/2011 ocurrido el 28.04.2011*

Informe final

INFORME FINAL SOBRE
EL ACCIDENTE FERROVIARIO Nº 0018/2011
OCURRIDO EL DÍA 28.04.2011
EN EL APEADERO DE EL CLOT-ARAGÓ (BARCELONA)

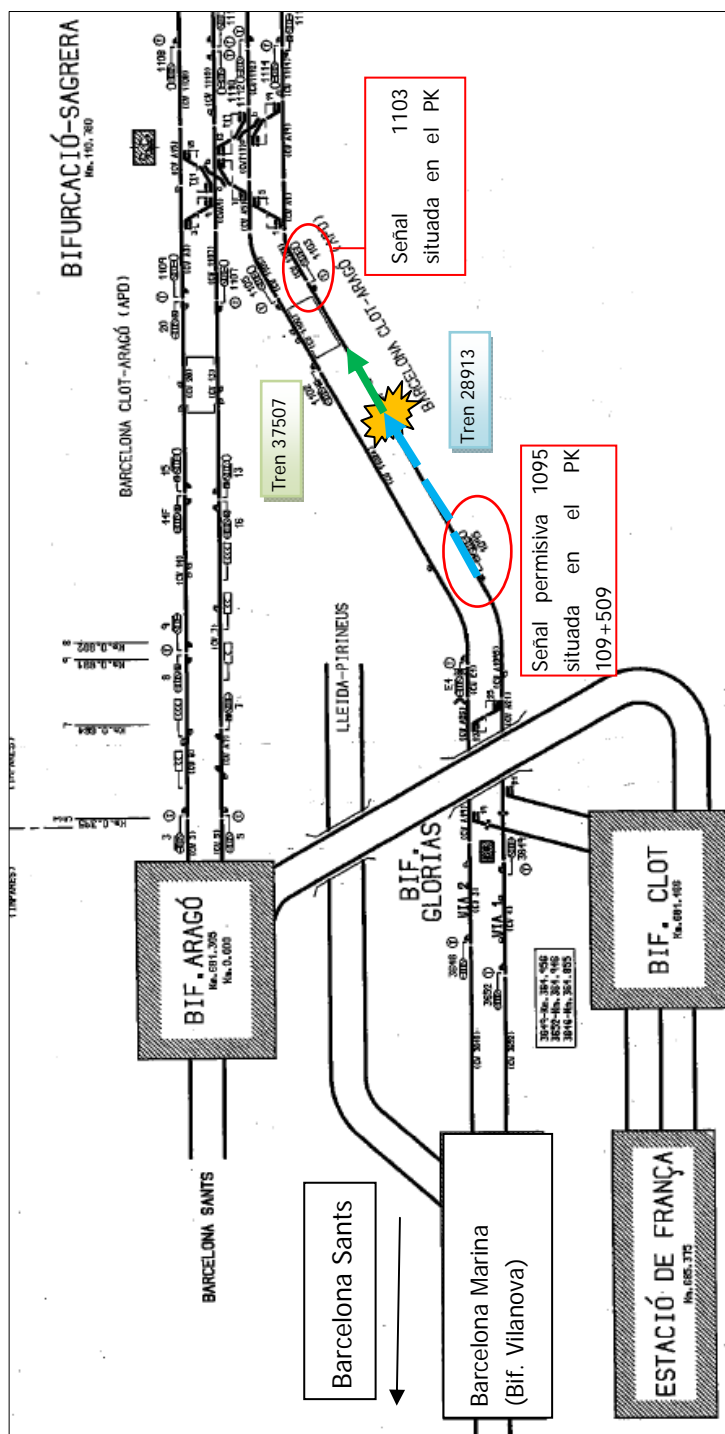
Croquis:

Seguidamente, cambia el aspecto de la señal 1103 pasando a anuncio de parada, y el tren 37507 reinicia la marcha y, tras recorrer 15 metros y cuando circulaba a 10 km/h, es alcanzado por cola por el tren 28913 a la velocidad de 21 Km/h.

La colisión produce el descarrilamiento del segundo bogie del coche de cabeza y del primer bogie del coche intermedio del tren 28913. Queda empotrado con el tren 37507.
