Informe técnico S-30/2013

Incendio y hundimiento del pesquero MAR BRAVA DOS a 30 millas al Nordeste del cabo de Creus el 5 de junio de 2013

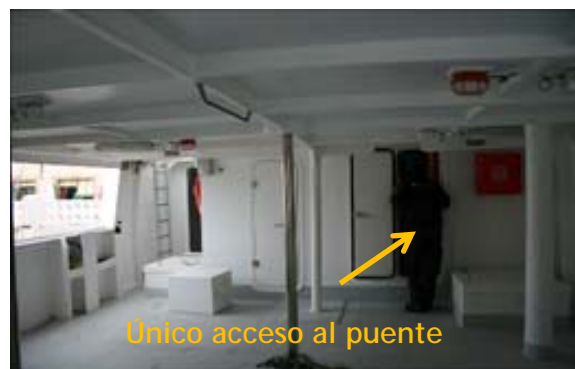
Figura 6. Acceso al puente

Al abrir el tambucho de acceso a la cámara de máquinas de babor, donde se originó el incendio, toda la cubierta principal se llenó de humo negro, al estar parcialmente cerrada. El único acceso al puente se encontraba en dicha cubierta, por lo que el patrón, ante la magnitud del incendio, no pudo volver al puente para solicitar ayuda a través del equipo radioeléctrico, recoger los aparatos de VHF portátiles, ni los trajes de inmersión.
