## Informe técnico S-09/2013

# Investigación del accidente a bordo del buque de pasaje SUPERCAT UNO, con resultado de muerte y lesiones, en el puerto de Puerto Rico, Mogán (Las Palmas de Gran Canaria), el 26 de junio de 2012

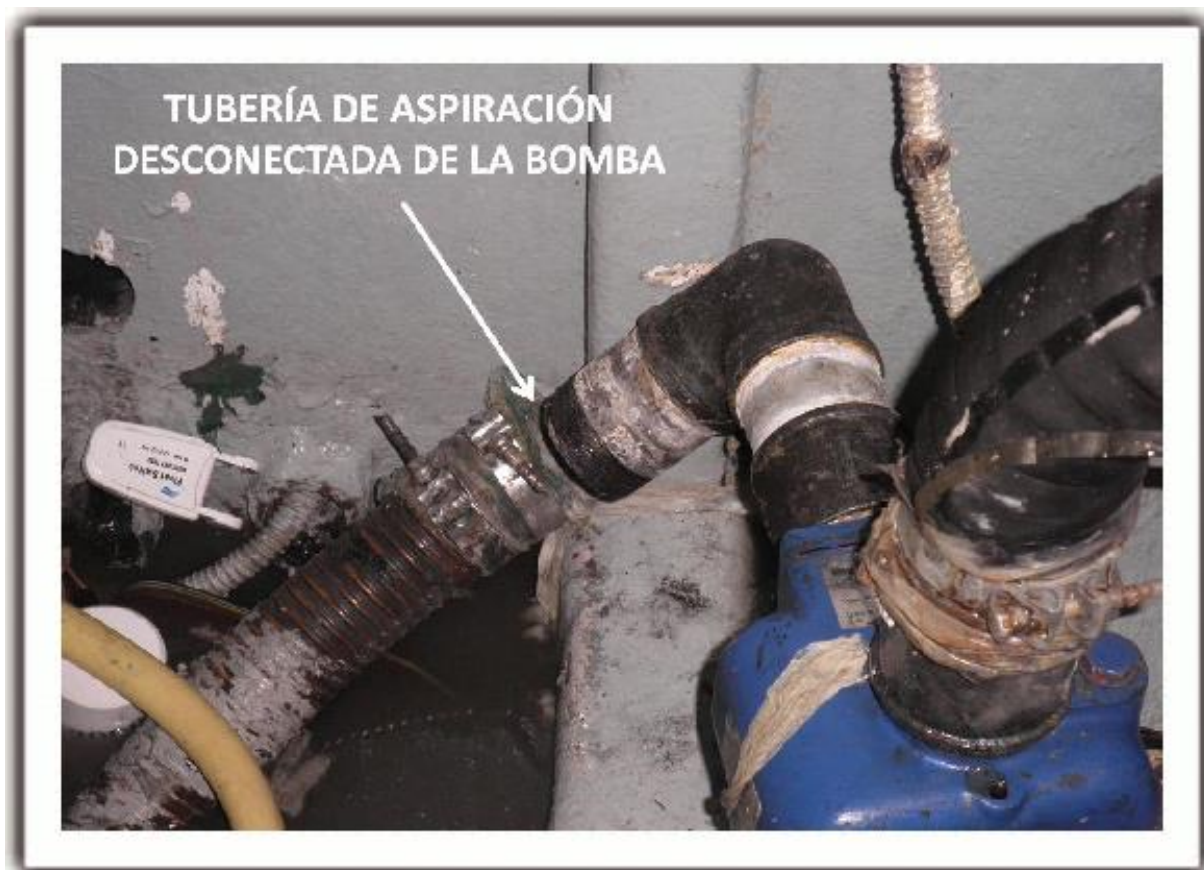
Figura 2. Tubería de aspiración desconectada de la bomba del tanque de retención

Miembros del equipo de intervención, tras achicar el agua del compartimento donde se produjo el accidente, se percataron de que la manguera de aspiración no estaba conectada a la bomba. También comprobaron que las tuberías no disponían de anclaje al fondo del barco. Asimismo se percataron de que había una botella de dióxido de carbono ( $\text{CO}_2$ ) con la válvula cerrada conectada a la manguera del medidor del tanque de retención, en el compartimento inmediatamente a popa del tanque.

La bomba, al no estar fijada a su base, se hallaba desplazada hacia babor. Por otro lado, la tubería solo estaba fijada en sus extremos. Ambos hechos facilitaron que la tubería se desacoplara de la bomba.

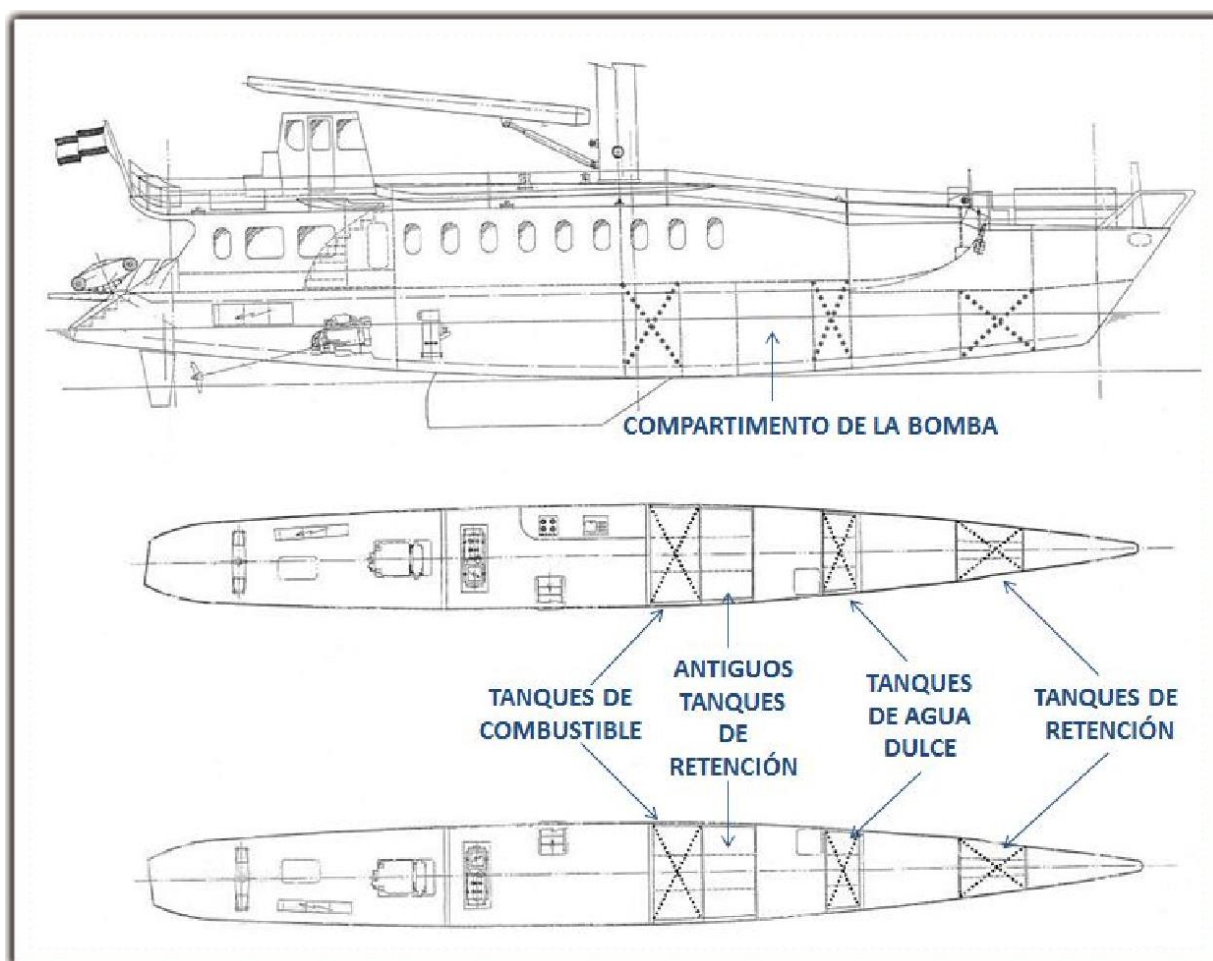
Figura 4. Disposición General del catamarán SUPERCAT UNO

El catamarán SUPERCAT UNO dispone de dos tanques de retención de aguas sucias, situados uno en cada casco simétricamente respecto a crujía, a proa (marcados como “tanques de retención” en la Figura 4). Originalmente los tanques de retención estaban situados cerca de la sección maestra del buque, contiguos a los tanques de combustible (marcados como “antiguos tanques de retención” en la Figura 4), pero la instalación se modificó en el año 1999 con objeto de mejorar el trimado del buque. Se construyeron los nuevos tanques estructurales, de 3 m<sup>3</sup> de capacidad cada uno. Están formados por el mamparo del pique de proa, la cubierta intermedia del cuerpo de proa y un mamparo que limita el tanque por popa. Los antiguos tanques de retención quedaron inutilizados.

Cada tanque de retención se vacía a través de una tubería conectada a su mamparo de popa que corre por el fondo del buque hacia popa, por debajo de los tanques de agua dulce, hasta el compartimento de la bomba (Figura 4).

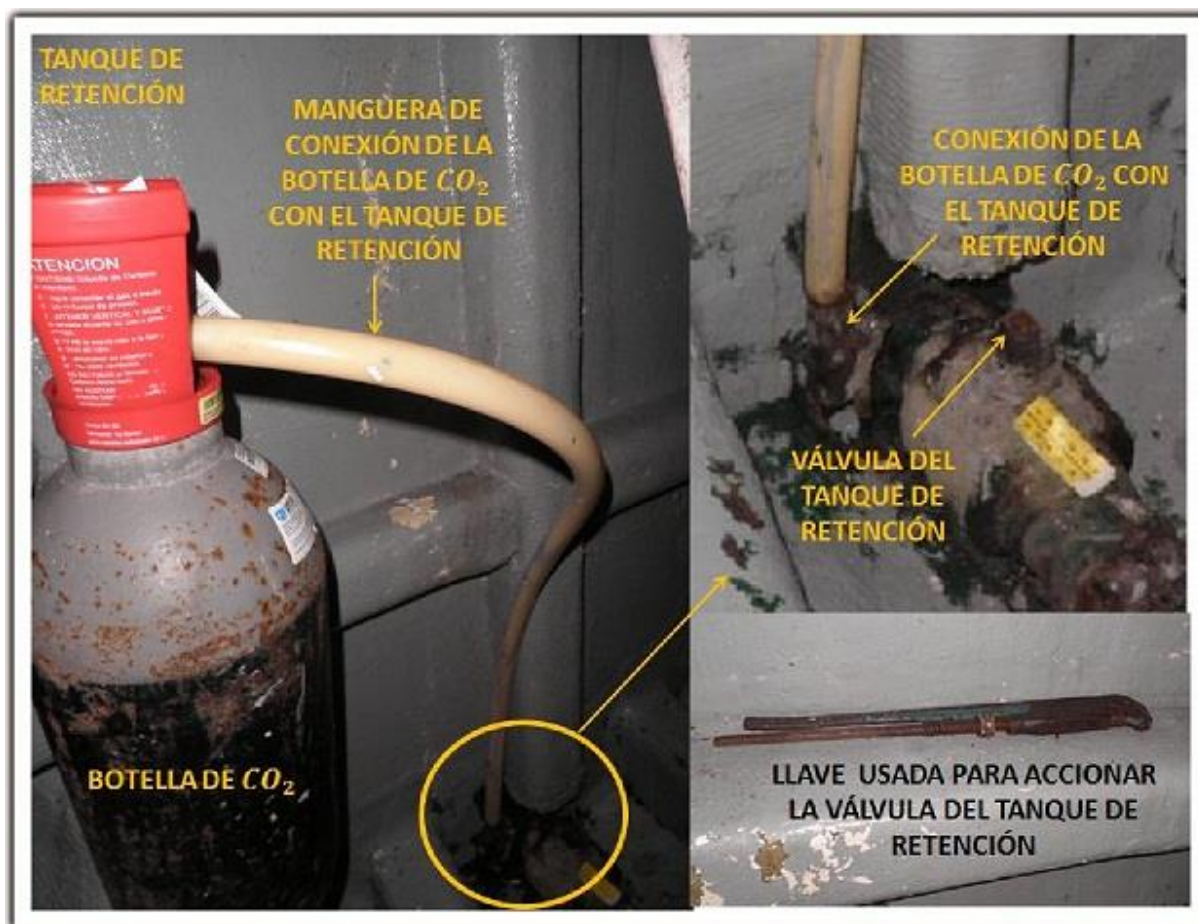
Figura 5. Conexión de la botella de CO<sub>2</sub> con el tanque de retención

Por otro lado, el medidor de nivel de líquido del tanque de estribor consistente en una manguera de plástico transparente de unos 25 mm de diámetro, había quedado inutilizado al acoplar en su conexión al tanque una botella de CO<sub>2</sub>, de los usados habitualmente en hostelería de 10 l de capacidad y una presión máxima de 200 bar. Dicha botella se utilizaba presumiblemente para introducir el gas en el tanque de retención cuando se producían obstrucciones en la tubería de desagüe, para remover su contenido. Este procedimiento ya había provocado algún problema la semana anterior, en el que se produjo el derrame del contenido del tanque por el respiro de ventilación.

A la salida del tanque de retención había una válvula de cierre, (Figura 5), que presentaba un estado de conservación deficiente careciendo de manilla de accionamiento. Su apertura y cierre se realizaba con una llave de mordaza, demasiado grande para operar en un espacio tan reducido. Por este motivo, tras producirse el derrame los tripulantes no consiguieron cerrarla completamente. Esto

permitió que las aguas sucias siguieran derramándose en el interior del compartimento de la bomba de achique del tanque de retención de estribor. Posteriormente fueron los miembros del equipo de intervención del Consorcio de Emergencias de Gran Canaria quien lo consiguieron, haciendo uso de sus herramientas.

1. Que instale registros de acceso e inspección en los tanques de retención de aguas sucias, y establezca un programa de mantenimiento de las instalaciones sanitarias.
2. Que proporcione formación adecuada a todos los tripulantes de sus buques sobre los riesgos de entrada en espacios confinados y sobre los riesgos de intoxicación por los gases de las instalaciones sanitarias.
3. Que establezca procedimientos para permitir el acceso seguro en espacios cerrados en los que la atmósfera puede ser tóxica.
4. Que prohíba el uso de inyección de gas a presión en los tanques de retención de aguas sucias.

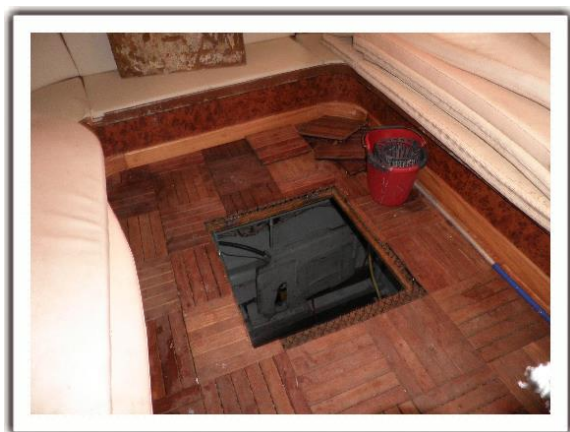
Figura 6. Acceso al compartimento de la bomba de estribor

El accidente se produjo en el compartimento de la bomba de achique del tanque de retención de estribor. Las dimensiones de este local son de unos 2 m de altura y 4 m<sup>2</sup> de superficie. El único acceso al mismo es a través de una escotilla cuadrada de unos 67 cm de lado enrasada en el suelo de uno de los salones de la cubierta principal, en la banda de estribor, que habitualmente permanecía cerrada.

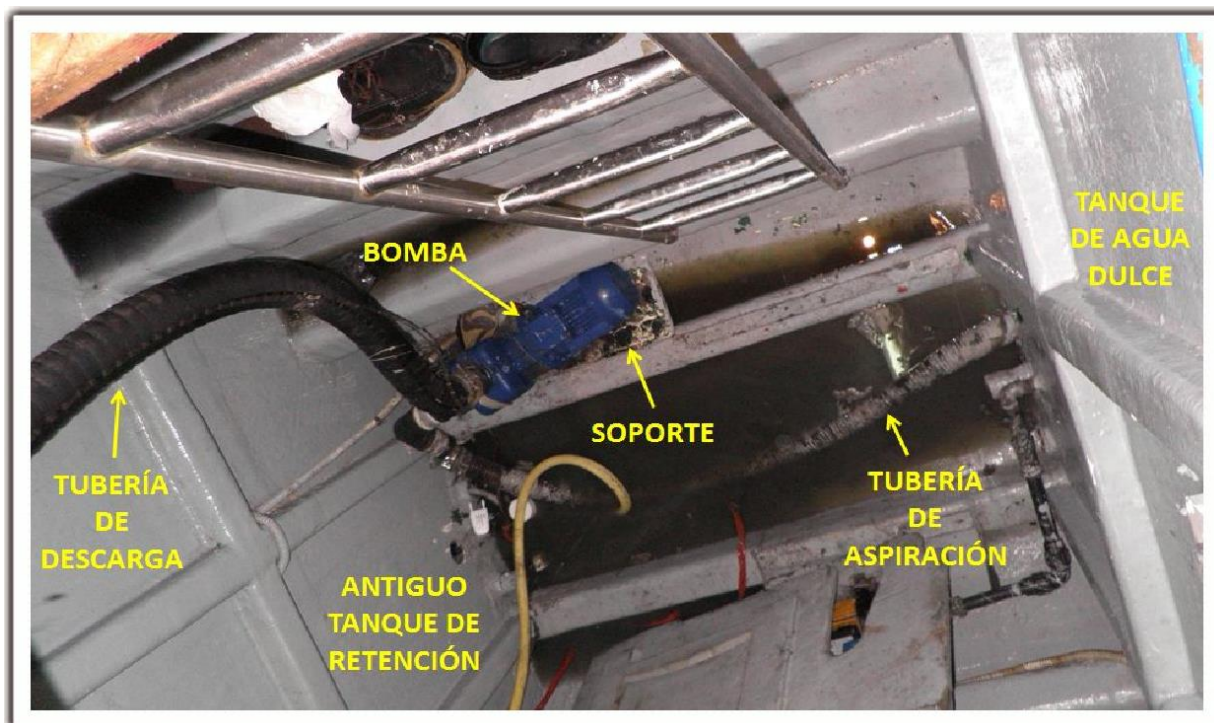
En este compartimento de reducidas dimensiones y escasa ventilación, se generó una atmósfera tóxica por el derrame de aguas sucias. La concentración de ácido sulfhídrico en él, en el momento del accidente, era superior a 500 ppm, según indicaron los miembros del equipo de intervención del Consorcio de Emergencias de Gran Canaria. Este ácido es uno de los productos generados en el proceso de descomposición de la materia orgánica. Se trata de un proceso aeróbico por el que se extrae el oxígeno del agua, produciendo más agua, dióxido de carbono y una nueva bacteria. Si no hay suficiente oxígeno, la bacteria se vuelve dominante y el proceso se convierte en anaeróbico con la producción de gases entre ellos sulfuro de hidrógeno, metano y amoníaco. Estos gases son tóxicos, en especial el sulfuro de hidrógeno que puede llegar a serlo en concentraciones tan bajas como 10 ppm<sup>1</sup>. Es un gas incoloro, que al ser más denso que el aire se acumula en lugares bajos.

Figura 7. Vista del compartimento donde se encontraba la bomba de achique del tanque de retención de estribor, desde su escotilla de acceso
