COMISIÓN DE INVESTIGACIÓN
DE ACCIDENTES FERROVIARIOS

Informe final

INFORME FINAL SOBRE
EL INCIDENTE FERROVIARIO Nº 0015/2011
OCURRIDO EL DÍA 07.03.2011
EN FLAÇA (GIRONA)

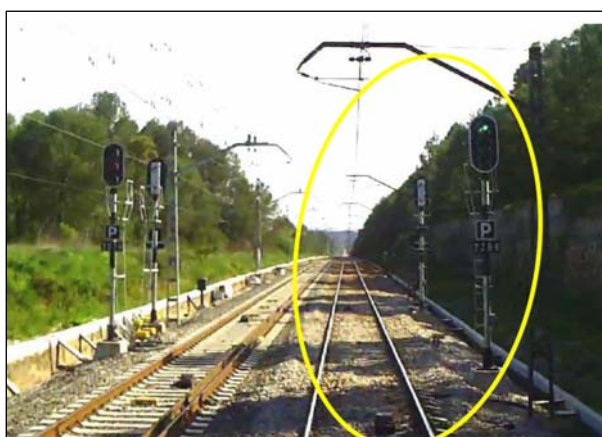
Señal intermedia 2268 y baliza ASFA de señal. (Fuente: Renfe Operadora)

A las 21:21:03 horas, el tren pasa por la baliza de pie de señal 2268, en indicación de anuncio de parada, pero en la cabina de conducción el sistema ASFA embarcado da indicación de vía libre (L3). En ese momento el maquinista atiende a la indicación del sistema ASFA y actúa acorde a la indicación de vía libre.

Del análisis del registrador de seguridad del tren y del visionado de la moviola del CTC, se constata que al paso del tren 212 por la baliza de pie de la señal 2268, ésta se encuentra en anuncio de parada (amarillo) y al mismo tiempo el sistema ASFA Digital embarcado indica en cabina vía libre (verde).

El funcionamiento de las balizas previa y de pie de la señal intermedia 2268 es correcto, según las conclusiones de los informes realizados tras la inspección de las balizas por la gerencia de mantenimiento de Barcelona de Adif.

Se constata que se ha producido una situación anómala por la discrepancia entre el estado de la señal y la indicación del sistema ASFA Digital embarcado.

Destinatario final	Número	Recomendación
Adif	15/11-1	Vigilancia del comportamiento de la baliza ASFA de pie de señal de la 2268 (anterior a la avanzada E'2 de Flaçá) con objeto de detectar funcionamientos anómalos de la misma.
Renfe Operadora	15/11-2	Seguimiento del comportamiento del equipo ASFA embarcado en el tren 212, con el objeto de detectar si su funcionamiento es correcto.

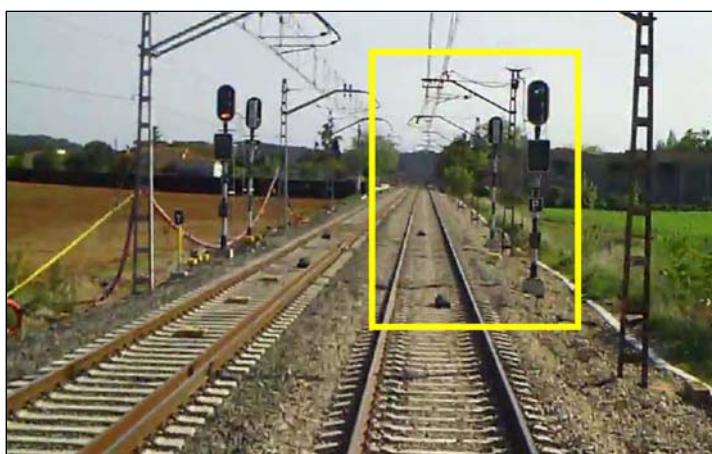
Señal avanzada E'2 y baliza ASFA de señal. (Fuente: Renfe Operadora)

A las 21:22:10 horas, el tren 212 rebasa la señal avanzada E'2 cuando circulaba a 23 km/h. Queda finalmente detenido a las 21:22:16 horas, a 16 metros de dicha señal e invadiendo el siguiente cantón de vía, que se encontraba ocupado por el tren de mercancías 93580, que se hallaba detenido ante la señal de entrada E2 de Flaçà ocasionándose un conato de colisión entre ambos trenes que quedan separados a una distancia de 1.500 metros.

El incidente tuvo su origen en el rebase indebido por el tren de viajeros 212 de la señal avanzada E'2 de la de entrada, en indicación de parada, por incumplimiento de las órdenes dadas por la señal al personal de conducción del tren. Como factor coadyuvante hay que mencionar el funcionamiento anómalo del sistema ASFA.
