INFORME CIAIM-22/2016

Accidente operacional a bordo del buque LISA ESSBERGER en la boca sur del puerto de Barcelona, el 23 de octubre de 2015

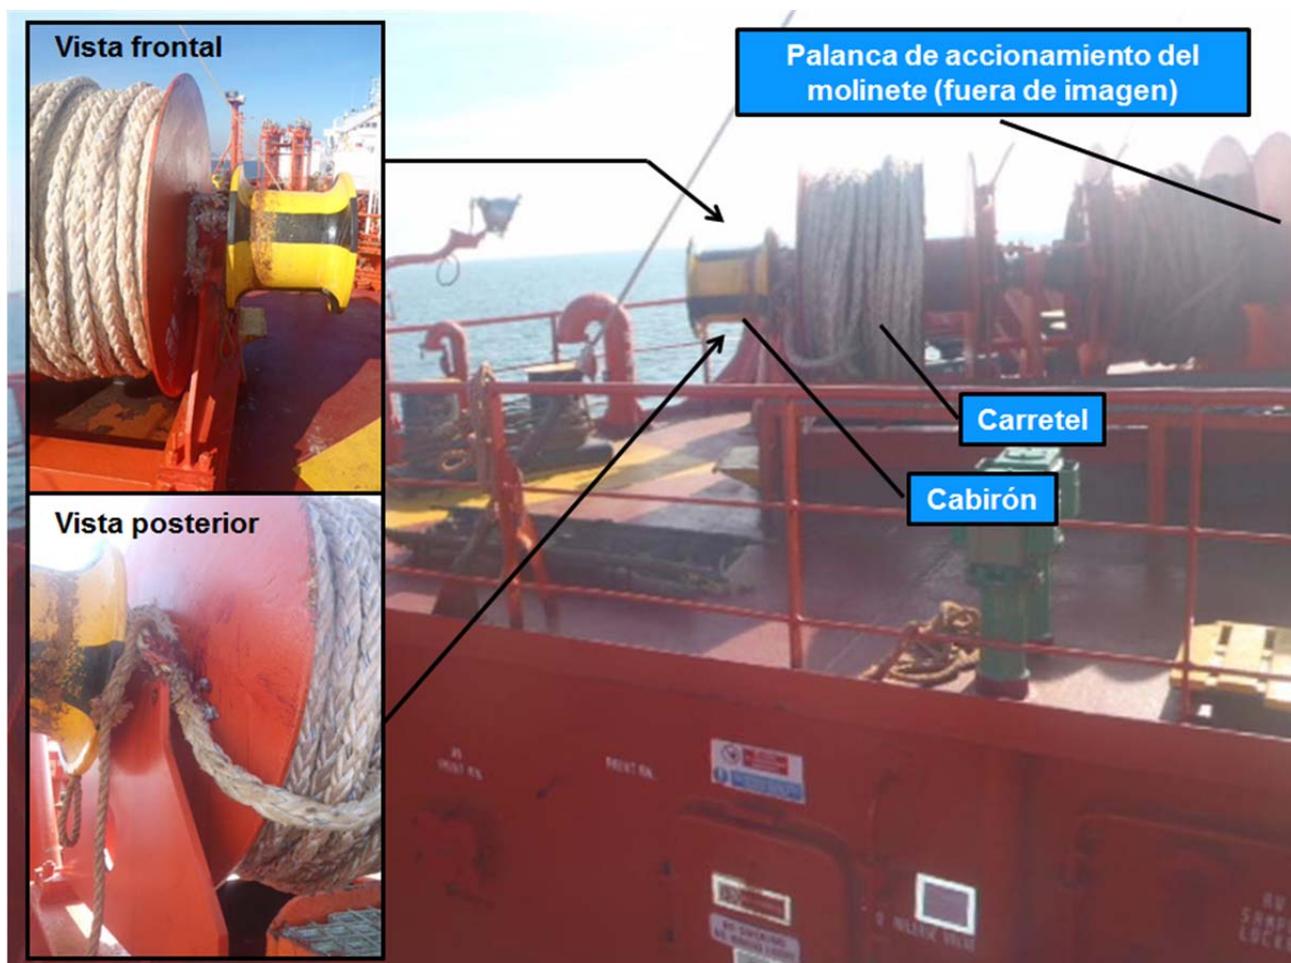
A las 13:25 horas, la pierna izquierda de este segundo marinero se enredó con la gaza del cabo, que le fue arrastrando hasta atraparle contra el cabirón del molinete (ver figura 3). Sus gritos alertaron al otro marinero que estaba en la proa, que rápidamente paró el molinete e informó al puente de navegación de lo sucedido, así como a un tercer marinero y al bombero que se encontraban en la cubierta de tanques.

A las 13:30 horas, se recibió asistencia médica por radio del Netherlands Coastguard (NL Coastguard). El marinero accidentado se encontraba con la pierna izquierda atrapada por un cabo, entre el cabirón y el carretel, y una fractura abierta por debajo de la rodilla con hemorragia. Los tripulantes requirieron herramientas para poder cortar el cabo y liberarlo. Tras ello, siguiendo las instrucciones del centro radiomédico, se le practicó un torniquete para parar la hemorragia y se le administró morfina para reducir los dolores que tenía. El miembro quedó amputado y se procedió a introducirlo en una bolsa con hielo para su conservación.

Figura 3. Estación de maniobra de proa y detalle del molinete de babor en el que se produjo el accidente

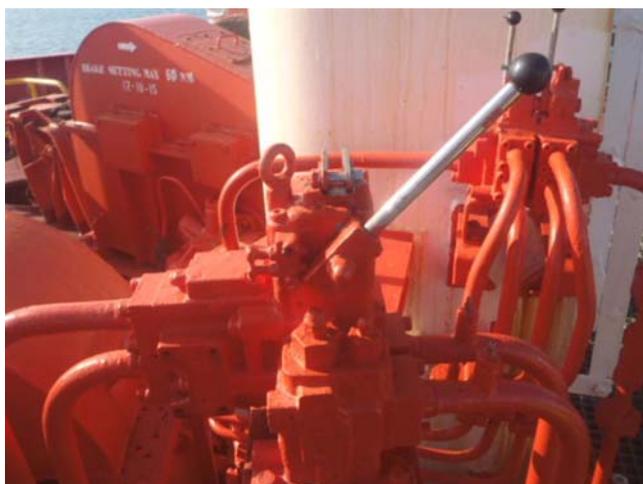
El órgano de accionamiento³ del sistema de mando era una palanca con la que además se seleccionaba el sentido de giro del molinete según se empujara o se tirara de ella (ver figura 4).

Cuando se accionaba la palanca, ésta mantenía la posición seleccionada y el molinete continuaba funcionando sin la necesidad de que un operario la accionara de forma permanente.

Figura 4. Palanca de accionamiento del molinete de babor (posición de "paro")

El hecho de que el funcionamiento del molinete no requiriera de un operario de forma permanente en el puesto de mando y control de dicho equipo, bien pudo ser valorado de forma positiva al reducir el número de tripulantes necesario para manipular los cabos a uno solo y no se consideró la necesidad de reemplazar el órgano de accionamiento original.

- Revisión de los procedimientos de maniobra del Manual del Sistema de Gestión de la Seguridad.
- Prohibición de los sistemas de accionamiento con dispositivos de enclavamiento y sustitución en los equipos instalados.
- Discusión del accidente en las reuniones de seguridad con los miembros de la tripulación que se realizan a bordo y concienciación de los riesgos existentes.

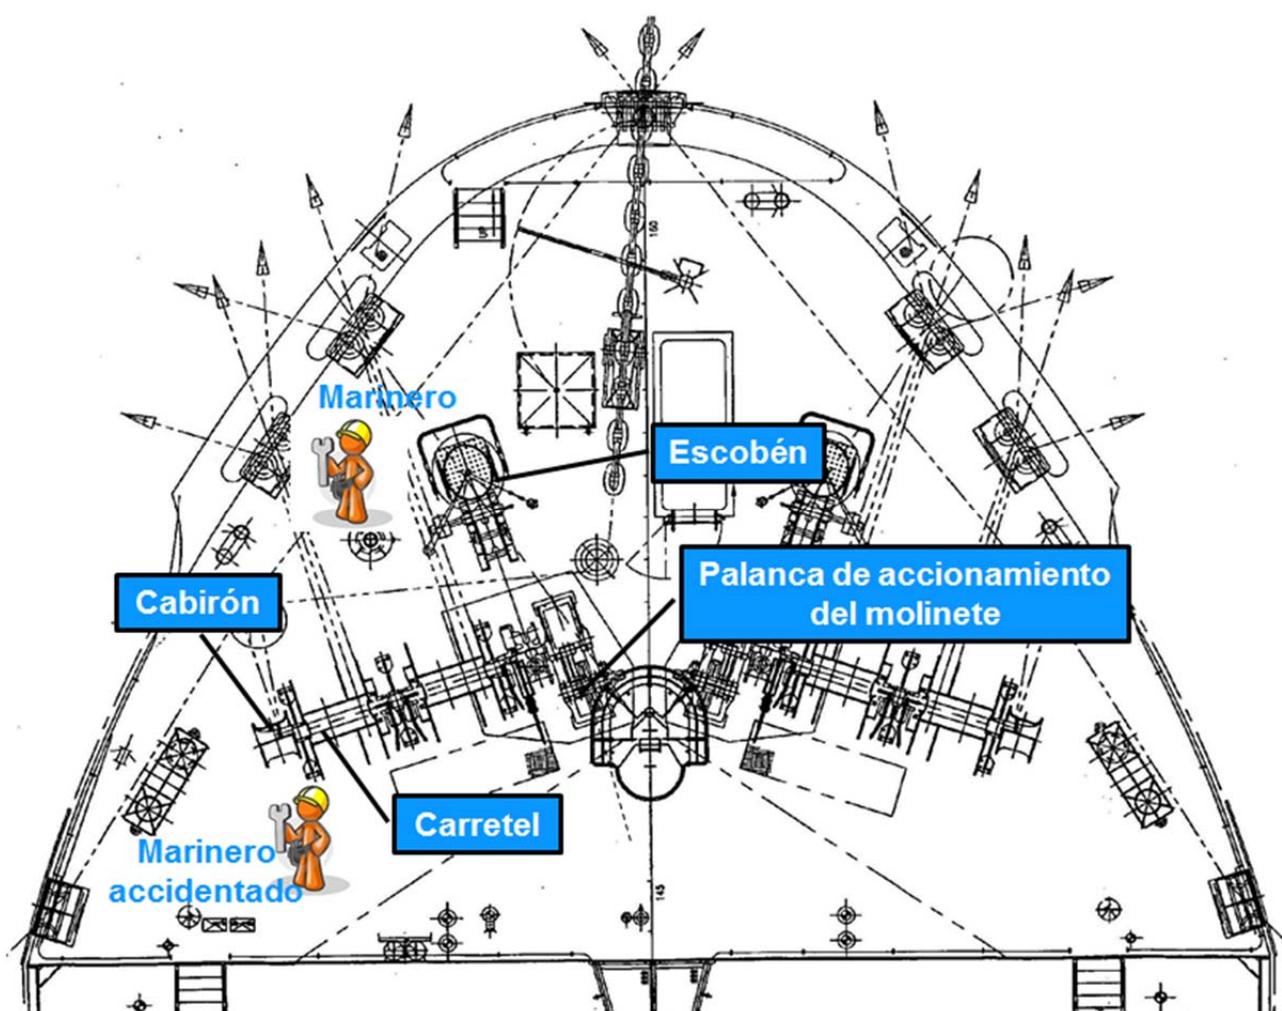
En los momentos previos al accidente, en la cubierta de maniobra de proa del buque LISA ESSBERGER se encontraban trabajando dos marineros. Uno estaba asegurando el ancla de babor para evitar estrincones en el escobén y el otro estaba estibando el cabo de amarre en el carretel exterior del molinete de babor (ver figura 5).

Figura 5. Plano de la cubierta de maniobra de proa y posición en la que se encontraban los marineros cuando se produjo el accidente
