INFORME CIAIM-09/2014

Abordaje entre el catamarán FLIPPER I y la embarcación de pesca SAN BENITO, a 3 millas al sureste de Arenys de Mar (Barcelona), el 25 de junio de 2013

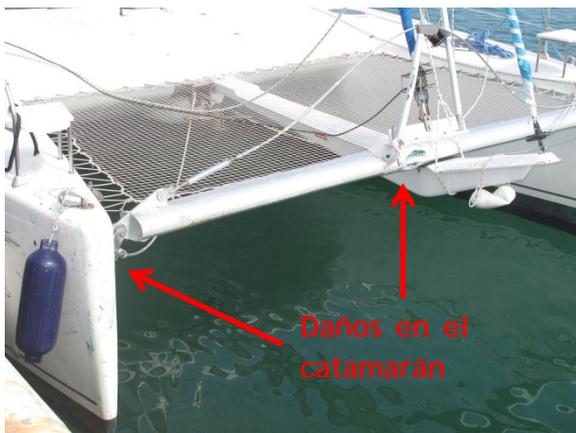
A las 14:45 horas, los tripulantes del pesquero notaron un gran impacto en la amura de babor, al penetrar el casco de estribor del catamarán en su casco, rompiendo gran número de tablas en la amura y en su costado de babor. El catamarán sufrió rotura y abolladuras de elementos metálicos en la proa y raspaduras y restos de pintura en el casco de estribor en la zona de proa y amura.

Figura 4. Desperfectos en el catamarán FLIPPER I

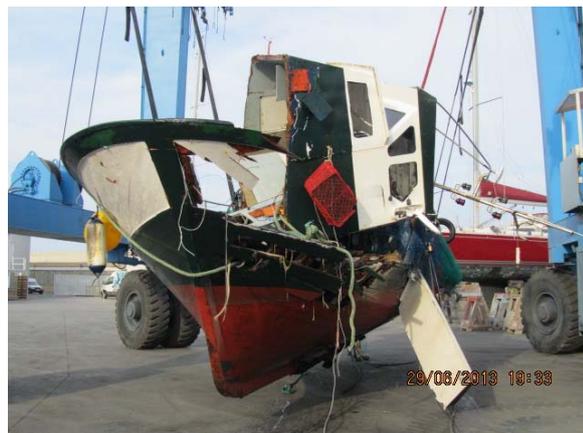
Figura 5. E/P SAN BENITO tras su reflotamiento

El patrón del pesquero observó los daños producidos por el abordaje y tras percatarse de que había riesgo de hundimiento, paró el motor propulsor y ambos tripulantes se lanzaron al agua. El pesquero se hundió, dos minutos tras el impacto, en la posición 41° 32,6' N; 002° 36,5' E, a 42 m de profundidad.

El día 29 de junio de 2013, la E/P SAN BENITO fue reflatada y remolcada hasta el puerto de Arenys de Mar.

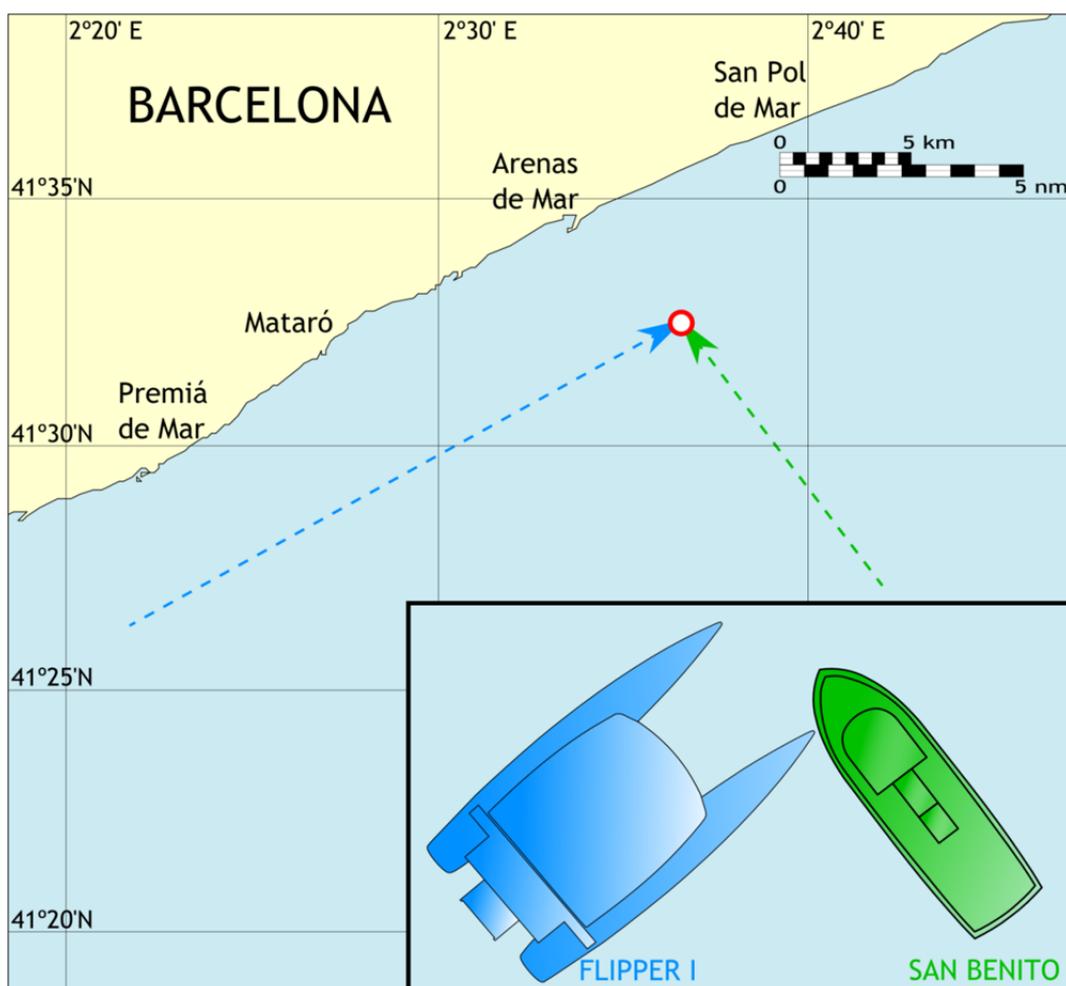
Figura 6. Esquema del abordaje producido entre ambas embarcaciones

De la documentación y testimonios disponibles no se puede concluir si la embarcación de recreo navegaba a vela o a motor. Según las reglas del RIPA si la E/R FLIPPER I navegaba a motor debería de haber cedido el paso a la E/P SAN BENITO al aproximarse por su costado de estribor, pero por el contrario si la embarcación de recreo hubiera estando navegando a vela, sería la embarcación de pesca la que la debería de haber cedido el paso.

Lo que sí parece desprenderse de las declaraciones de ambos patrones es que el riesgo de abordaje existió desde bastantes minutos antes del accidente: ambos manifestaron navegar con el piloto automático a una velocidad constante. Por tanto, de haber realizado una vigilancia eficaz, ambos patrones deberían haber sido conscientes del riesgo de abordaje con antelación suficiente para evitar el accidente.

No obstante, el patrón del pesquero declaró que después de identificar el catamarán cuando sonó la alarma del radar, no le volvió a prestar atención hasta instantes antes del abordaje, lo que significa que no estaba realizando una vigilancia eficaz de la navegación.

El patrón de la embarcación de recreo tampoco atendió la guardia en navegación. Aunque manifestó que vio al pesquero cuando se encontraba a 2 millas de su posición, no consta que tomara ninguna acción para evitar el abordaje, como pasar el gobierno a manual o advertir de su presencia mediante señales acústicas o por el VHF, confiando la posibilidad de evitar el abordaje únicamente a su preferencia de paso al navegar a vela. A pesar de que declaró haber maniobrado para evitar el abordaje, no lo consiguió. Dada la maniobrabilidad del catamarán, y que sus daños son coherentes con un choque con su proa, se concluye que la maniobra evasiva habría tenido lugar muy pocos segundos antes del abordaje. Es posible, por tanto, que el patrón de la embarcación de recreo no efectuara un seguimiento continuo de la derrota del pesquero, y que no realizara inicialmente una evaluación de la posibilidad de abordaje hasta que el pesquero estuvo demasiado cerca.

Que revisen las disposiciones del RIPA, especialmente las reglas dedicadas a la vigilancia de la navegación.
