*Investigación del accidente
nº 0017/2015 ocurrido el 09.02.2015*

Informe final de la CIAF

**INFORME FINAL DE LA CIAF (IFC)
SOBRE EL ACCIDENTE FERROVIARIO Nº 0017/2015
OCURRIDO EL DÍA 09.02.2015 EN LA
ESTACIÓN DE A SUSANA (A CORUÑA).**

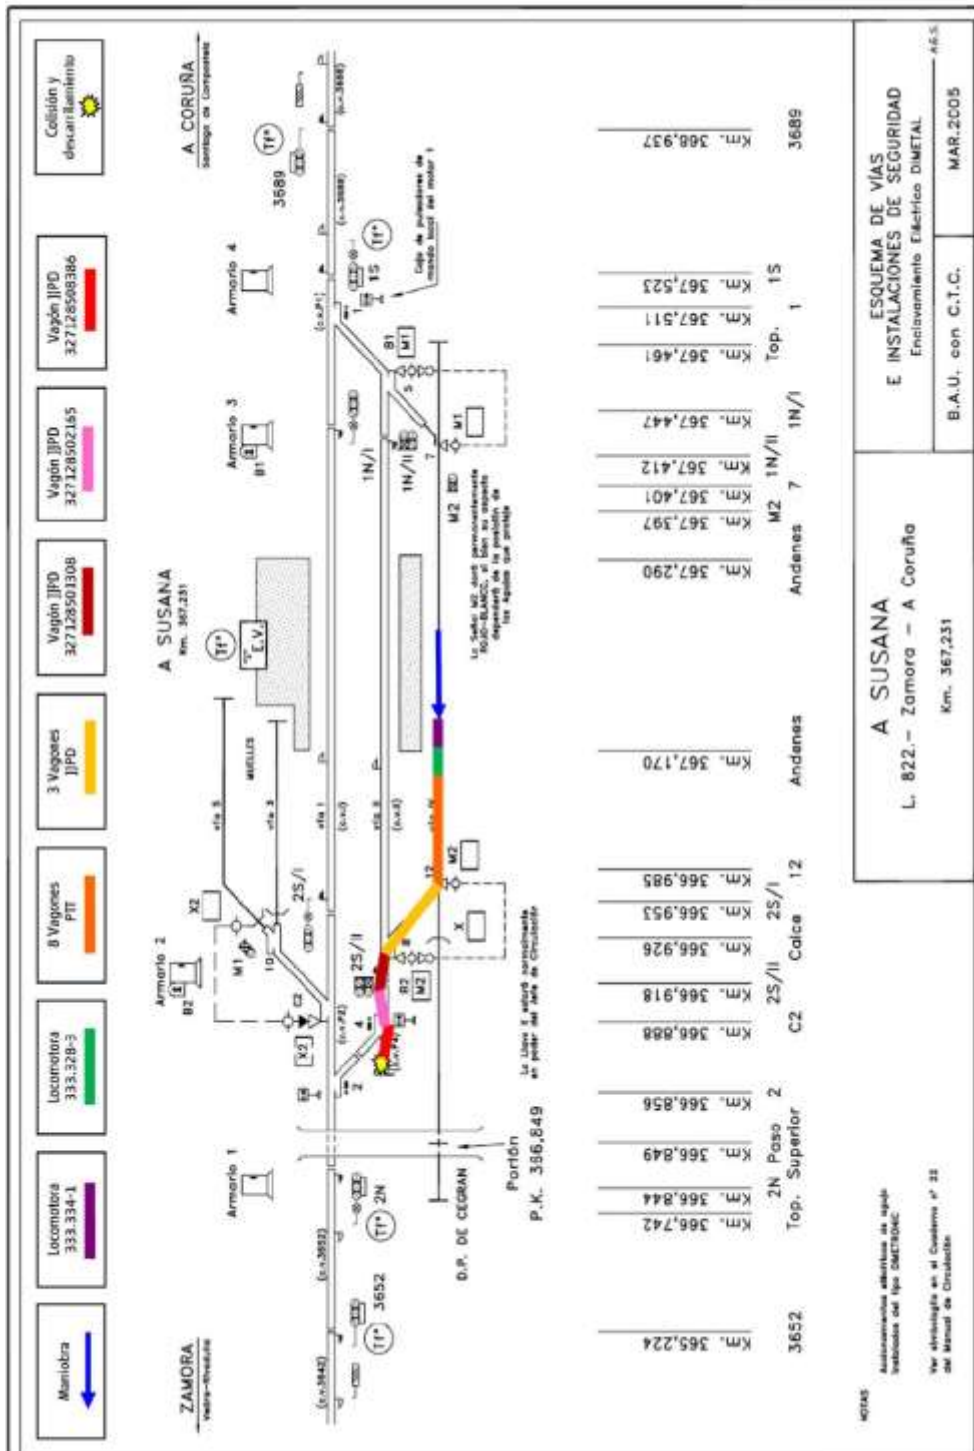
Croquis:

Esquemas de vías de la estación de A Susana. Se aprecia la dirección y sentido de la maniobra, encaminándose de vía 4 a vía 1. La aguja nº4 se encuentra en posición directa enviando a la maniobra contra la topera de la vía 2. (Fuente Renfe-Operadora)

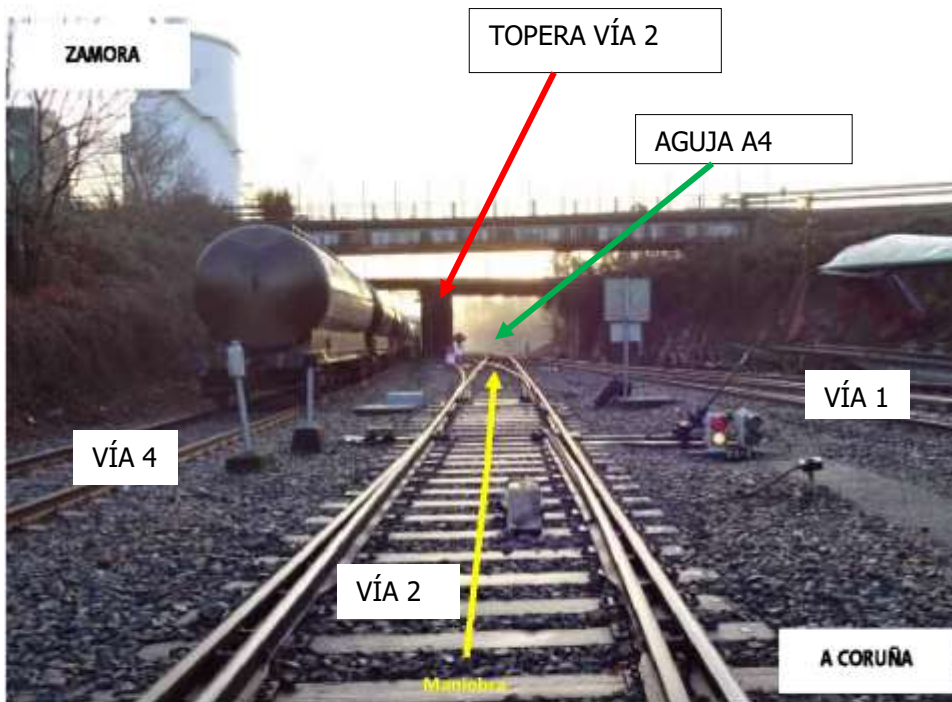
Trayectoria de la maniobra en el momento del accidente

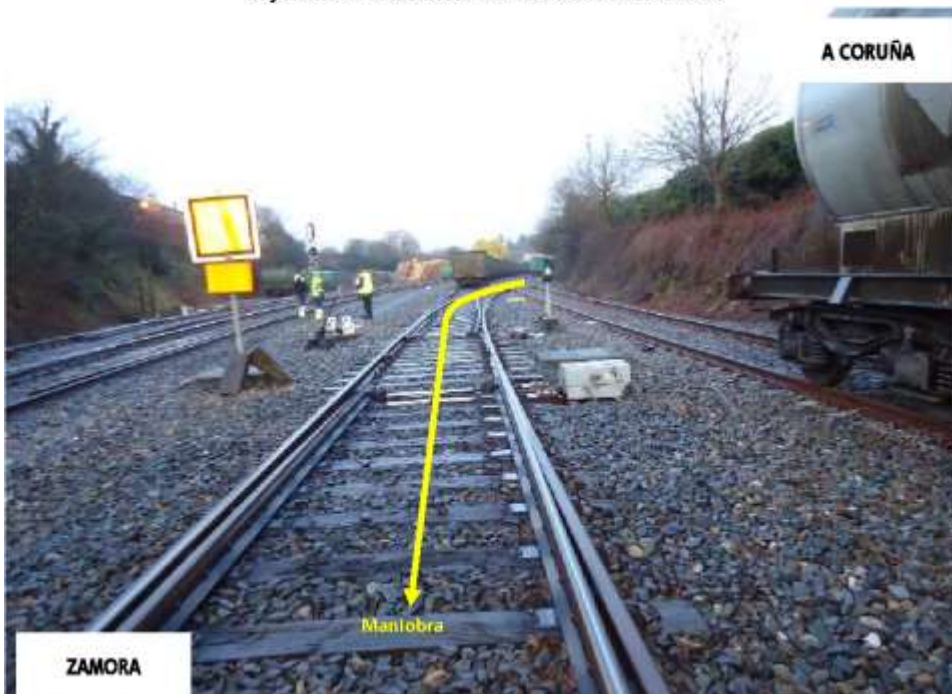
Trayectoria de la maniobra circulando por la vía 2 (Fuente Renfe-Operadora)

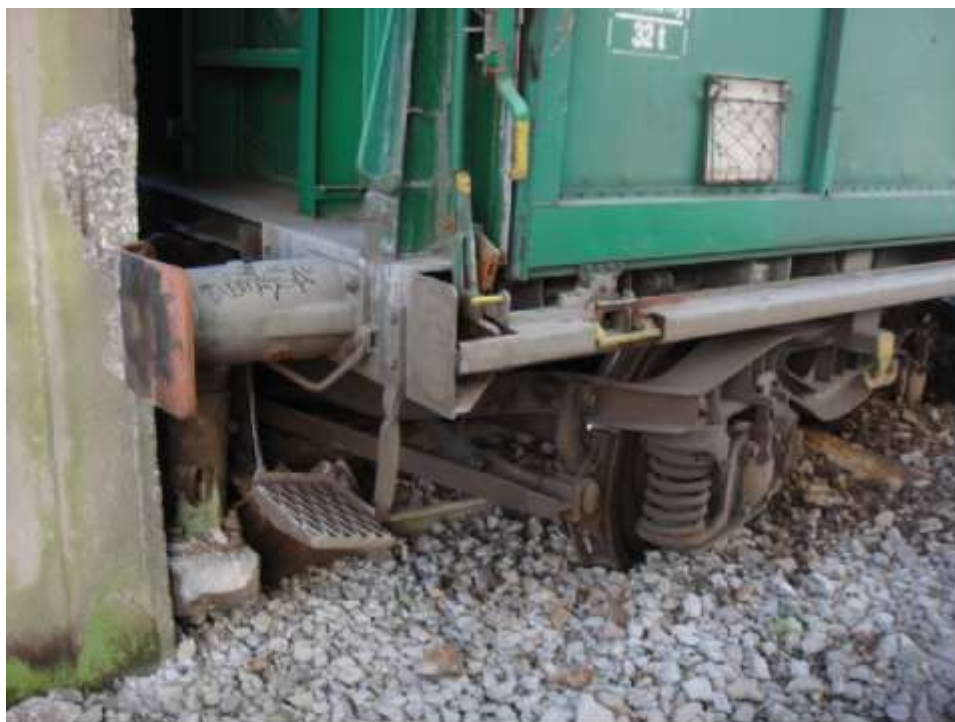
Detalle de los daños en el vagón descarrilado 327128508386

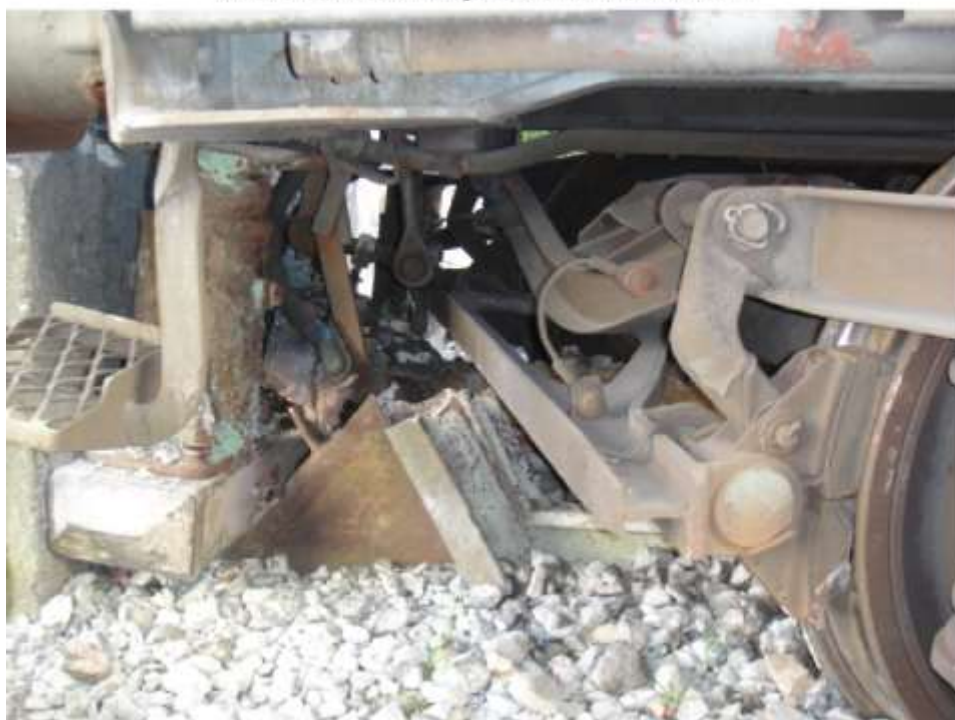
Detalle del impacto del vagón contra la topera, se puede apreciar los daños ocasionados. (Fuente Renfe-Operadora)

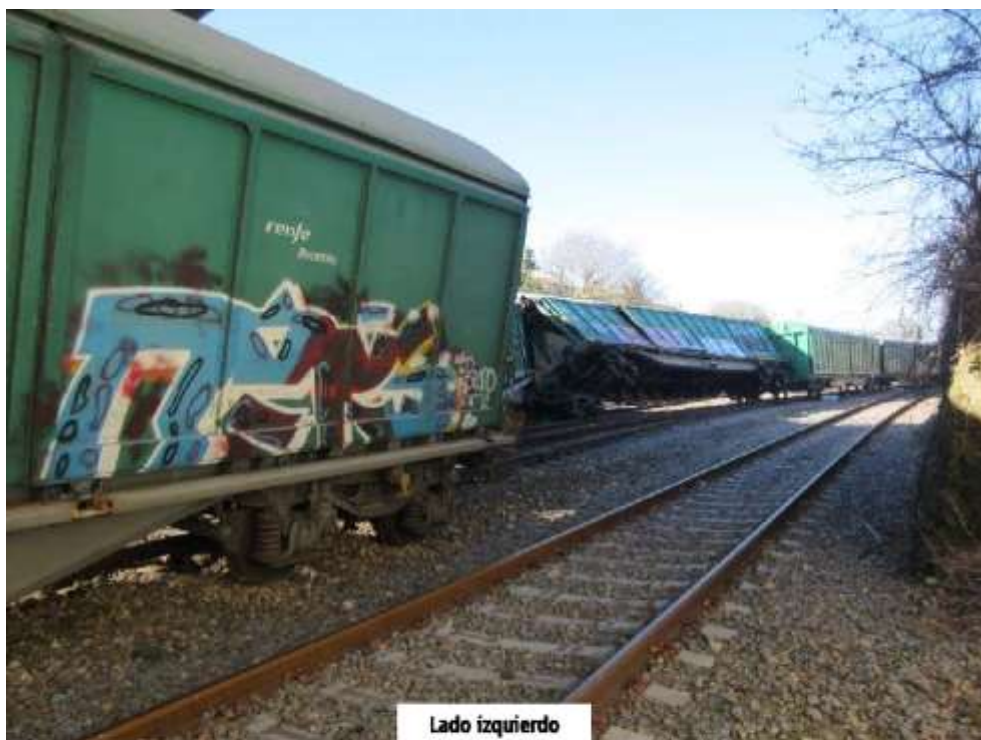
Lado izquierdo

Situación de los vagones descarrilados

Situación de los vagones JJPD descarrilados tras el arrollamiento de la topera.(Fuente Renfe-Operadora)
Foto superior: vagón 13 descarrilado y cruzado y vagón 12 semivolcado.

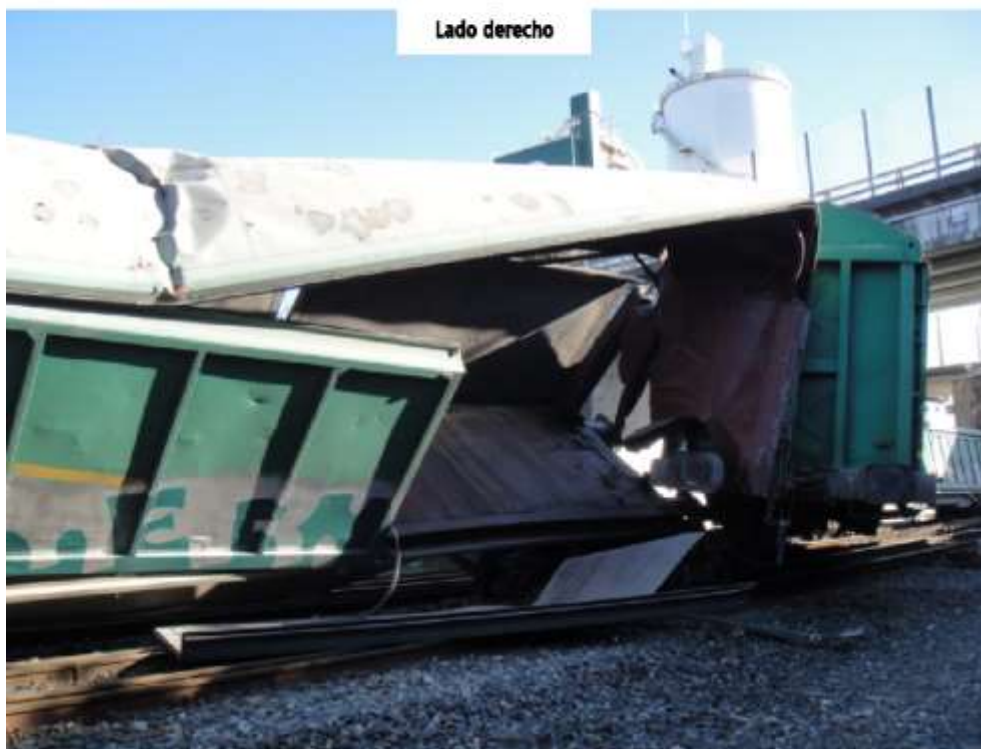
Lado derecho

Foto inferior: vagón 12 semivolcado, vagón 13 descarrilado y cruzado y vagón 14 descarrilado.

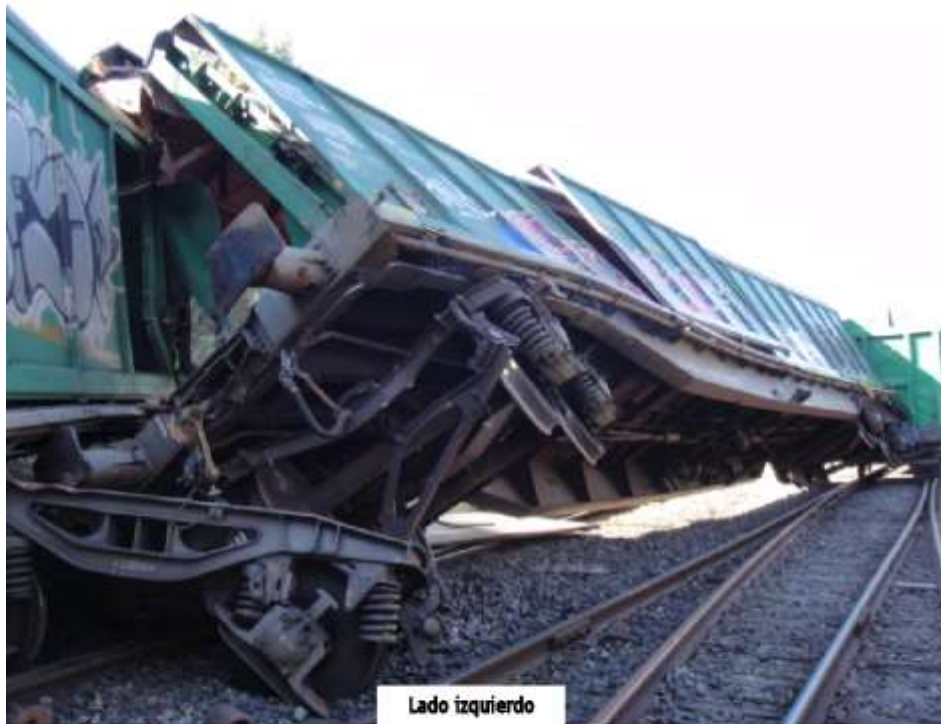
Lado izquierdo

Situación del vagón descarrilado 327128501308

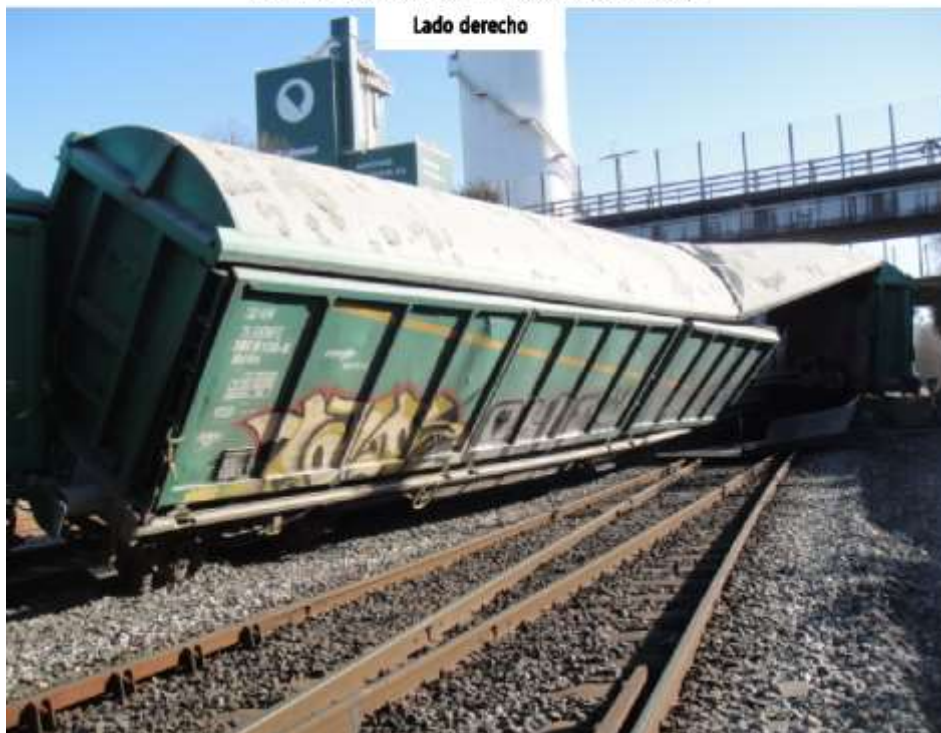
Lado derecho

Situación del vagó descarrilado y semivolcado (13) (Fuente Renfe-Operadora)
