## Informe técnico S-26/2012

# Investigación del hundimiento del pesquero MONTSERRAT frente al puerto de Arenys de Mar (Barcelona) el 19 de julio de 2011

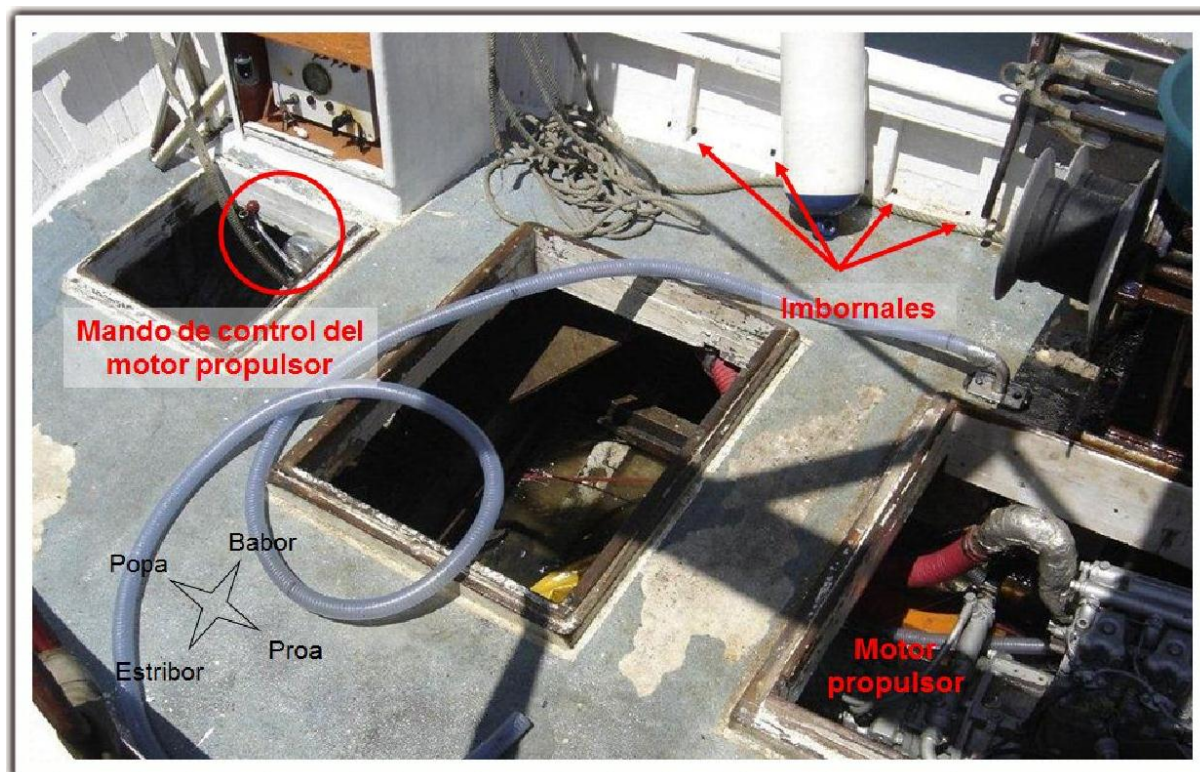
**Figura 3.** Vista general de la cubierta y accesos al interior de la embarcación tras ser reflotada

Tras el reflotamiento de la embarcación y su puesta en seco, un funcionario de la Capitanía Marítima de Barcelona realizó una inspección del casco y del equipo sin que observara deficiencias que pudieran haber causado el accidente. Por tanto, cabe pensar que la causa más probable del accidente está relacionada con la pérdida de estabilidad de la embarcación como consecuencia del empeoramiento de las condiciones meteorológicas y marítimas.

Por otro lado, los orificios practicados en los costados de la embarcación que hacían las veces de imbornales, de unos 2 cm de diámetro, resultaban claramente insuficientes para evacuar el agua embarcada en la cubierta.

Otro hecho determinante fue que las tapas de escotilla no iban provistas de dispositivos de trinca y frisas que garantizaran la estanqueidad a la intemperie. Además, no es probable que todas las tapas estuvieran colocadas en sus respectivas escotillas ya que el mando de control del motor propulsor y la toma de aire de dicho motor se encuentran situados bajo la cubierta del pesquero (*ver figura 3*). Tanto en este supuesto como en el caso de que dichas tapas se hubieran desplazado por efecto de los balances, el agua embarcada debió inundar parcialmente los compartimentos situados bajo la cubierta, facilitando la aparición de superficies libres que habrían disminuido aún más la estabilidad de la embarcación.

La reparación del pesquero se realizó en el puerto de Arenys de Mar y uno de los trabajos realizados fue el aumento del tamaño de los imbornales para facilitar el desagüe del agua embarcada.

1. Que promueva entre los tripulantes la utilización de los chalecos salvavidas de trabajo, cuando el estado del mar o del viento así lo aconseje.
2. Que instale medios para cerrar las tapas de escotilla con dispositivos de trinca y frisas que garanticen la estanqueidad a la intemperie.
3. Que consulte las previsiones meteorológicas, disponibles en todas las Cofradías de Pescadores, antes de salir a la mar.
4. Que se asegure de disponer los medios necesarios para evitar corrimiento de la carga en cubierta y que su peso no sobrepase lo indicado en el acta de estabilidad.
