Informe técnico simplificado S-01/2013

Hundimiento del pesquero JOSÉ Y RAFAELA, a 30 millas al Este de Cabo de Santa Pola (Alicante), el 17 de diciembre de 2010

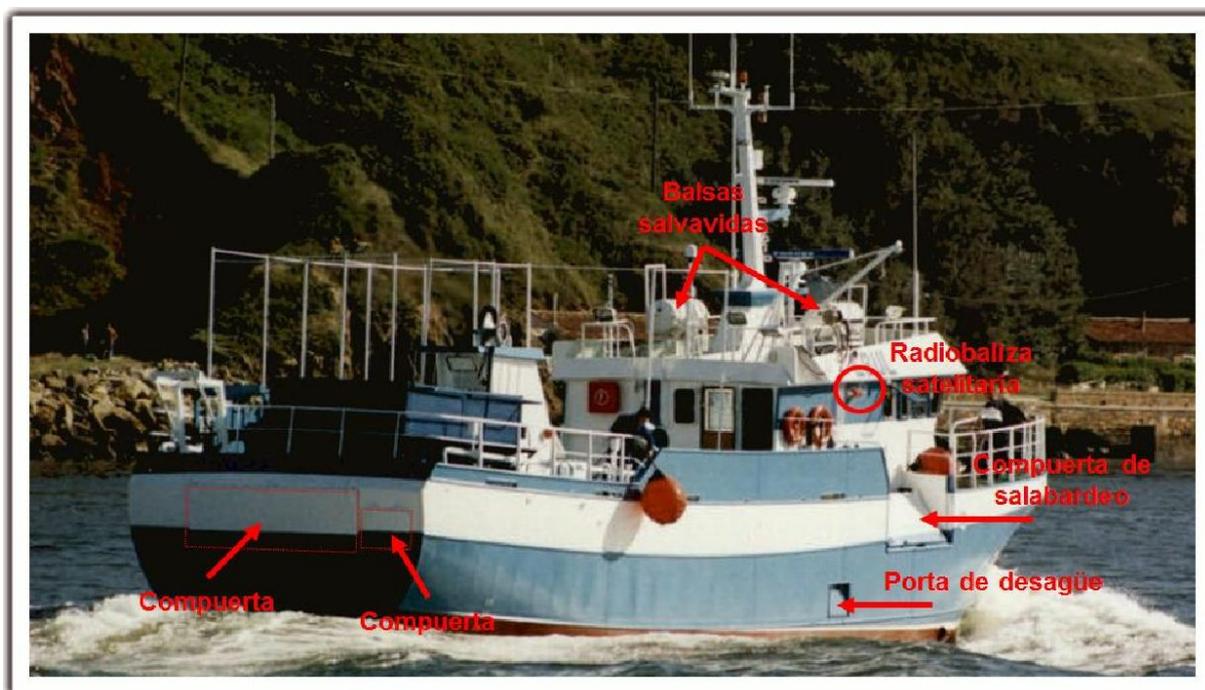
Figura 3. Fotografía del buque donde se han marcado las aberturas al exterior, balsas y radiobaliza

En la figura 3 se muestra una fotografía del buque donde se han marcado las aberturas al exterior, las balsas salvavidas y la radiobaliza. En la figura 2 se muestra un plano del buque, donde se han marcado dichas aberturas así como diversos puntos relevantes de la disposición general. Las aberturas del buque eran las siguientes:

- Una abertura en la estampa de popa, de 3.000 mm de ancho y 900 mm de altura cuyo borde inferior se situaba a 900 mm sobre la cubierta de francobordo. Estaba dotada de una compuerta de accionamiento manual e hidráulico, cuyos mandos estaban situados junto a la compuerta. A través de esta abertura se largaba el aparejo de pesca estibado en las cajonadas del parque de pesca, dispuestas junto a la abertura y ocupando toda su anchura.
- Una segunda abertura en la estampa de popa, a estribor de la anterior, de 750 mm de ancho y 570 mm de alto, con su borde inferior situado a 930 mm sobre la cubierta de francobordo. Disponía de medios de apertura y cierre manuales. A través de esta abertura podía vigilarse el largado del aparejo por la abertura mayor.

- En la zona de salabardeo había una compuerta lateral situada en el costado de estribor, de accionamiento manual, de dimensiones en sentido longitudinal 2.100 mm y en altura 1.000 mm. Su borde inferior se hallaba a unos 1.150 mm por encima de la cubierta de francobordo. Esta zona estaba separada del parque de pesca a través de una puerta corredera estanca. El agua que se acumulaba en la zona de salabardeo se desalojaba a través de una porta de desagüe de 700 mm de ancho y 500 mm de alto.

La presencia de las dos aberturas a popa supone un riesgo de entrada de agua al parque de pesca. Dichas aberturas se sitúan a 900 mm sobre la cubierta de francobordo, que a su vez, en condiciones de diseño (sin trimado), se sitúa a 343 mm sobre la línea de máxima carga. No obstante, según relatan los tripulantes en condiciones reales de operación se podía alcanzar la superficie del mar asomándose a estas compuertas, siendo habitual también la entrada de agua durante las labores de largado del aparejo.

La presencia de esas aberturas supone un riesgo por dos motivos: primero, porque en condiciones reales de operación es habitual que entre agua por ellas en el parque de pesca, tal como relataron los tripulantes y como se ha comprobado durante los ensayos realizados en el CEHIPAR. En segundo

lugar, porque al ser el parque de pesca un espacio estanco de acuerdo con el libro de estabilidad, no dispone de portas de desagüe ni otras vías para evacuar el agua embarcada más que dos bombas de achique (una a cada banda), que no están dimensionadas para un achique rápido de gran cantidad de agua del parque de pesca.

La abertura mayor a popa pudo ser cerrada por la tripulación accionando los mandos hidráulicos de su compuerta de cierre. La abertura de menor tamaño situada a estribor de aquella no pudo ser cerrada por estar trincada su tapa con una boza amarrada al barandillado de la cubierta superior. La inundación progresó a través de esta abertura, al sumergirse una vez escorado el buque hacia estribor.

1. Que prohíba las aberturas al exterior en el costado de los espacios que se hayan considerado estancos en el libro de estabilidad, para evitar la entrada de agua a esos espacios y la pérdida de estabilidad que conlleva.

- Francobordo suficiente en condiciones reales de operación para minimizar la posibilidad de entrada de agua.
 - Estabilidad suficiente para acometer medidas de lucha contra la inundación.
 - Medios para achicar el agua embarcada en dichos espacios en un tiempo razonable a juicio de la administración.
2. Que instruya a sus inspectores de buques para que exijan, a todos los buques con aberturas para largado o cobrado del aparejo de pesca u otros fines, que se vayan a abrir en la mar, situadas en superestructuras cerradas, o en otras estructuras exteriores por las que se pudiera poner en peligro el buque si entrara agua por ellas, que las tapas de cualquier abertura puedan ser liberadas desde el interior del espacio y cerradas eficazmente.

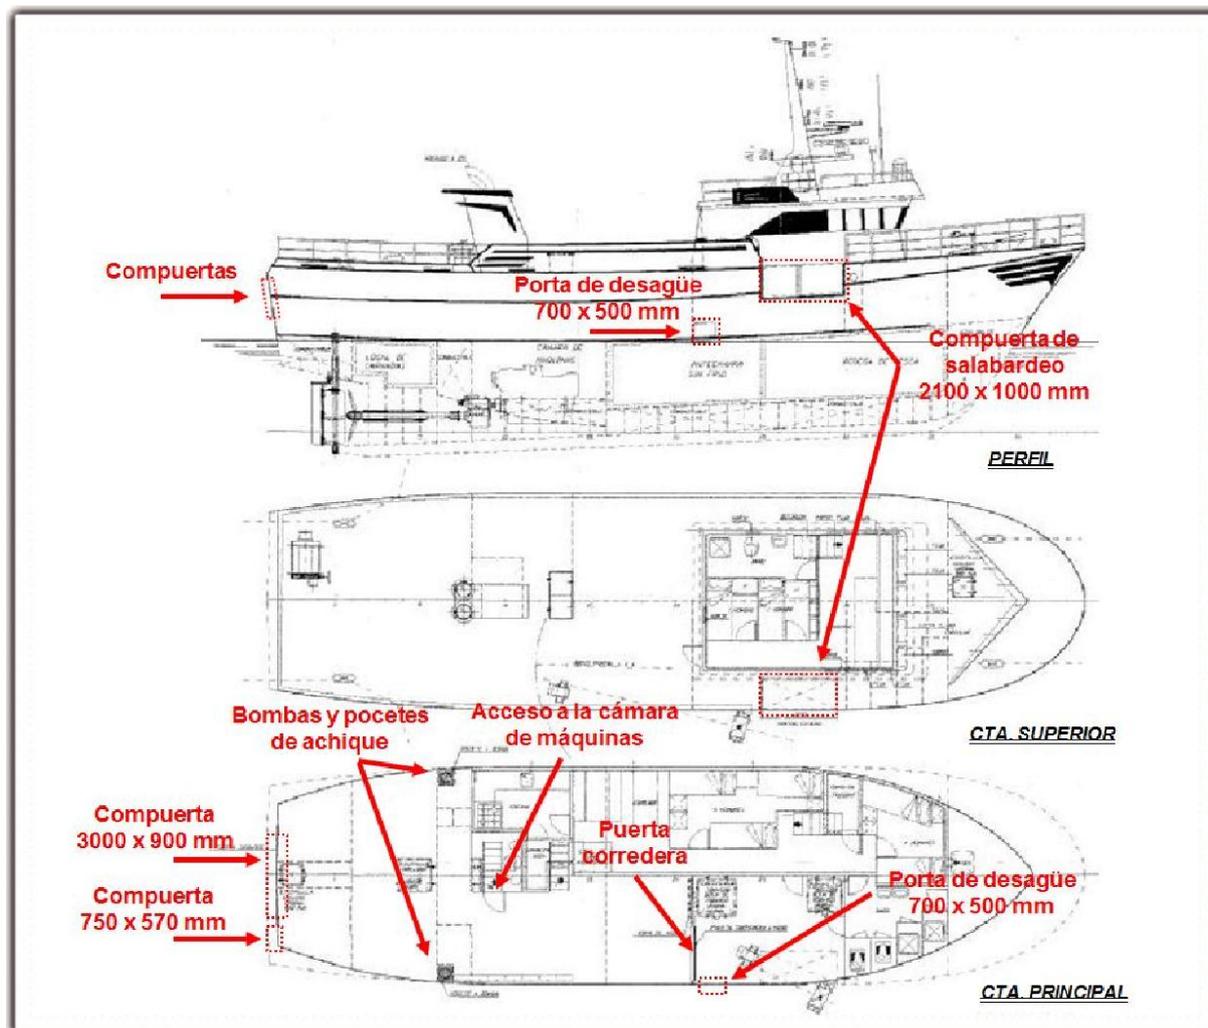
Figura 4. Extracto de un plano del buque donde se han marcado portas, compuertas y otros puntos relevantes de la disposición general del pesquero

Otras particularidades del diseño del pesquero son las siguientes, ver figuras 4 y 5:

- La zona de habitación sobre la cubierta principal o de francobordo se sitúa en la banda de babor, quedando el parque de pesca configurado como un espacio asimétrico respecto al plano de crujía.
- El libro de estabilidad considera estanco el parque de pesca, por lo que forma parte de la carena que proporciona flotabilidad y estabilidad transversal. Por el contrario, el li-

- bro de estabilidad no considera estanca la zona de salabardeo y por tanto ha sido provista de portas de desagüe para evacuar el agua embarcada.
El francobordo de verano asignado al buque era de 343 mm.
