## Informe técnico S-21/2011

# Investigación del abordaje entre el pesquero GERMANS GIL y el velero LILLI II, al sur de la isla Dragonera (Baleares), el 30 de julio de 2009

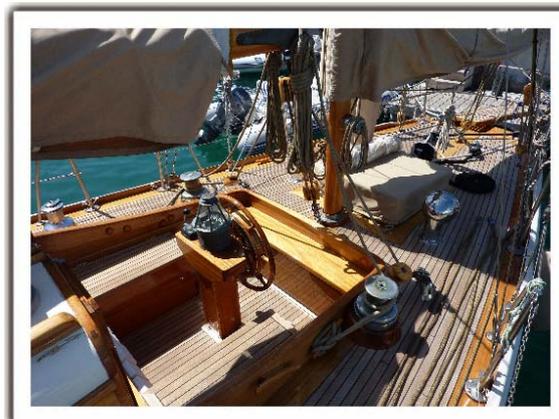
Figura 2. Cubierta del velero LILLI II

El gran trimado a popa del pesquero y la velocidad que llevaba provocaron que su proa lanzada al impactar montase y hundiera el velero por popa. La estructura de madera del velero no soportó el impacto y el peso del pesquero y acabó partiéndose en dos.

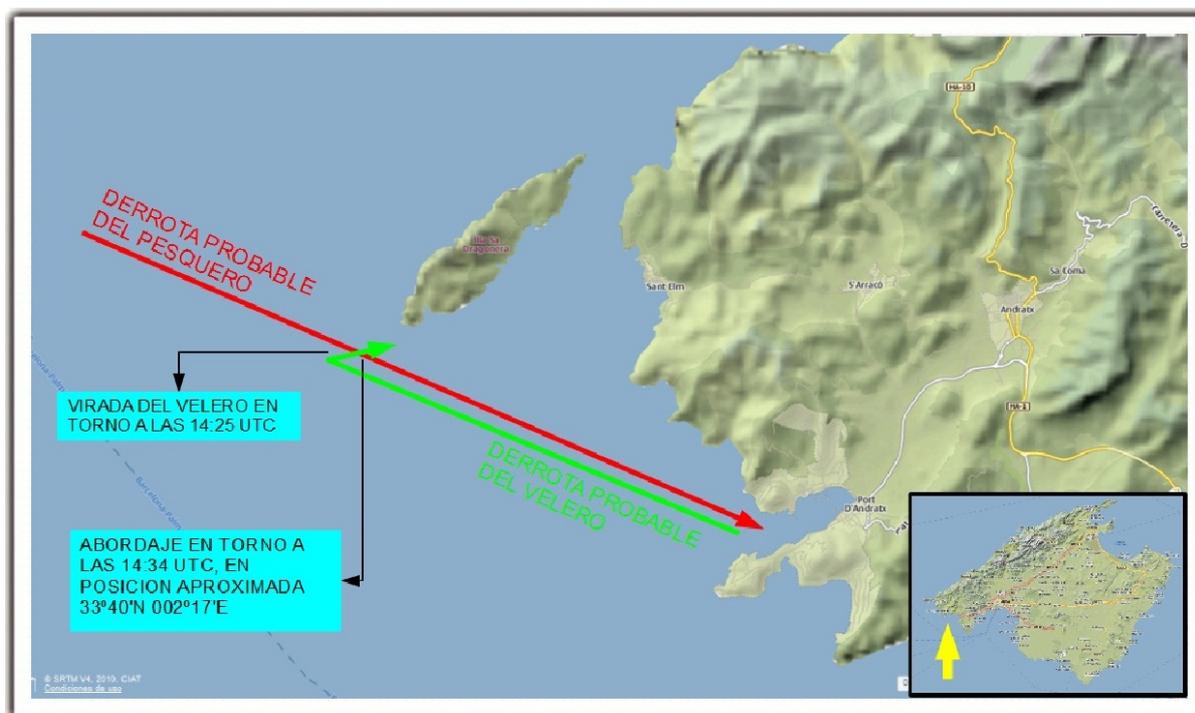
Figura 5. Reconstrucción probable de las circunstancias del abordaje

Analizado el desarrollo secuencial, las circunstancias y el modo en que se desarrollaron los acontecimientos, la Comisión ha concluido que el accidente se produjo como consecuencia de la falta de mantenimiento de una eficaz vigilancia visual y auditiva por parte de los patrones del pesquero y del velero.

En el abordaje entre el pesquero GERMANS GIL y el velero LILLI II, no se aprecian causas técnicas como desencadenantes de los hechos. La colisión fue originada por una falta de vigilancia eficaz durante la navegación por parte de los patrones del pesquero y del velero. Ambos patrones no se percataron de que existía riesgo de abordaje hasta que la colisión fue inevitable.

El patrón del velero tampoco llevó a cabo una vigilancia eficaz en la navegación, ya que al finalizar la maniobra de virado, se concentró en las labores de cabos y velas, descuidando la vigilancia exterior. Además, el hecho de navegar a vela e iniciar una maniobra de virado justamente cuando el velero se encontraba en la trayectoria del pesquero, constituye una situación de riesgo.

Por otro lado, el pesquero en el momento del accidente no se encontraba faenando, sino que se trataba de un buque de propulsión mecánica. La regla 18 del citado reglamento, sobre obligaciones entre las categorías de buques, indica que todo buque de propulsión mecánica en navegación se mantendrá apartado de la derrota de un buque en navegación a vela. En este caso el pesquero no se mantuvo apartado de la derrota del velero, aunque fue este último el que se cruzó en su derrota.

El patrón del velero declaró haber navegado unos diez minutos tras el cambio de rumbo. Esto coloca al pesquero en situación de alcance con respecto al velero, produciéndose un incumplimiento de la regla 13, sobre buque que alcanza, en la que se especifica que todo buque que alcanza a otro se mantendrá apartado de la derrota del buque alcanzado. Por este motivo el pesquero se debería haber mantenido apartado de la derrota del velero.

El pesquero por haber apurado su jornada de pesca debía apresurarse en su regreso a puerto, ya que su entrada debía producirse antes de las 17:00 horas. Esto motivó que el regreso se efectuara a toda máquina y no se realizaran cambios de rumbo con la antelación suficiente, dando lugar a aproximaciones peligrosas entre las embarcaciones.

El impacto entre ambas embarcaciones se hubiera evitado o hubiera sido menos grave si el patrón del pesquero en vez de meter el timón primero a la banda de babor, y seguidamente a estribor, hubiera mantenido el timón en la banda de babor, o hubiera reducido la marcha o dado marcha atrás.

1. Que cumplan estrictamente lo dispuesto en el RIPA y mantengan en todo momento durante la navegación una eficaz vigilancia visual y auditiva, utilizando asimismo todos los medios disponibles que sean apropiados a las circunstancias y condiciones del momento, para evaluar plenamente la situación y el riesgo de abordaje.
