COMISIÓN DE INVESTIGACIÓN
DE ACCIDENTES FERROVIARIOS

*Investigación del accidente
nº 0023/2015 ocurrido el 31.03.2015*

INFORME FINAL DE LA CIAF (IF)
SOBRE EL ACCIDENTE FERROVIARIO Nº 0023/2015
OCURRIDO EL DÍA 31.03.2015
EN LA ESTACIÓN DE MEDINA DEL CAMPO (VALLADOLID)

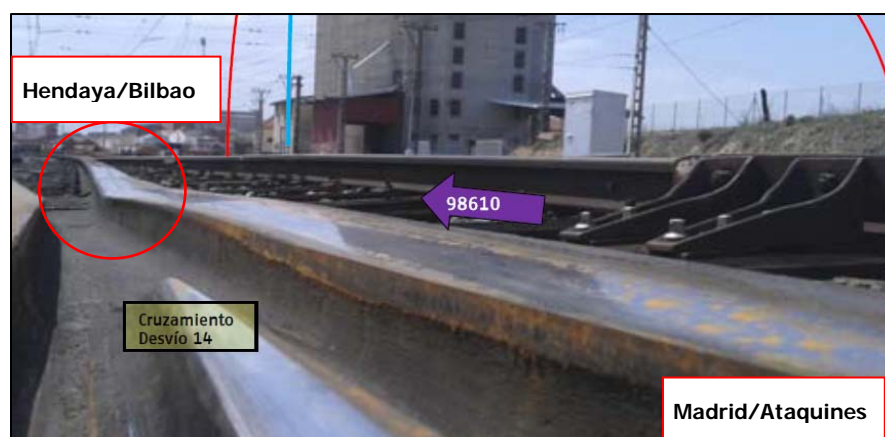
Vista del defecto de nivelación en altura en la zona anterior al punto "0".

El accidente se produjo por el fallo de la infraestructura en la zona del accidente, y más concretamente por la existencia en la vía de defectos de alabeo fuera de tolerancia.

Destinatario	Implementador final	Número	Recomendación
Agencia Estatal de Seguridad Ferroviaria (AESF)	Adif	23/15-1	Modificar el Procedimiento Específico ADIF-PE-301-001-VÍA-03 "Inspección de la infraestructura y vía" para incorporar el control de la geometría de los escapes.
Agencia Estatal de Seguridad Ferroviaria (AESF)	Adif	23/15-2	Hacer un plan de inspección de la geometría de los escapes situados en las vías generales. Ante la existencia de deficiencias de seguridad, actuar con el objeto de restablecer las condiciones que permitan circular con seguridad.
