Informe preliminar A-008/2011

Accidente ocurrido al helicóptero
Bell 407, matrícula EC-KTA,
operado por la compañía Inaer,
en el término municipal de
Villastar, provincia de Teruel,
el 19 de marzo de 2011

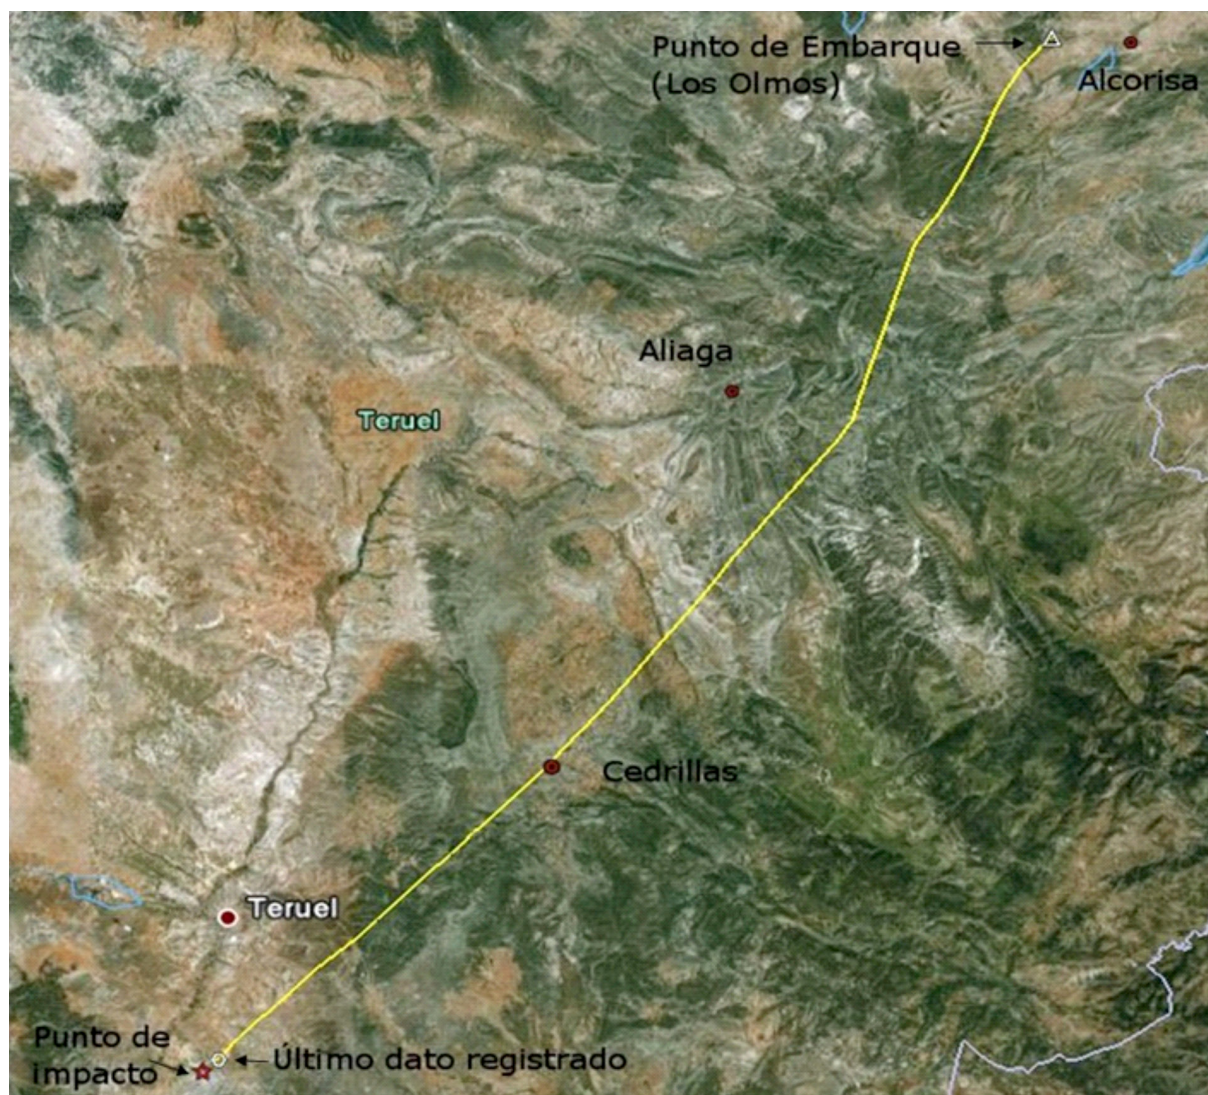
Figura 1. Trayectoria de vuelo

Los datos disponibles de posición, altura, velocidad y rumbo, facilitados por el sistema de posicionamiento basado en GPS con el que iba equipado el helicóptero, indican un desarrollo normal del vuelo. Alrededor de las 12:30 h, según indicó el Coordinador Provincial de Incendios, el helicóptero comunicó su situación sobre la población de Cedrillas y con el fuego a la vista. A partir de esta hora, y durante todo el tiempo restante de vuelo, el helicóptero fue descendiendo desde los 1.596 m de altitud hasta los 1.004 m del último registro a las 12:36:58 h —situado a 1 km del punto de impacto—, en el que se aprecia además un importante descenso de la velocidad. Momentos después impactó contra el terreno.
