Informe técnico S-35/2011

Investigación de la varada del B/P SEGUNDO MONTE NARIGA en la ría de Cedeira (A Coruña), el día 5 de julio de 2010

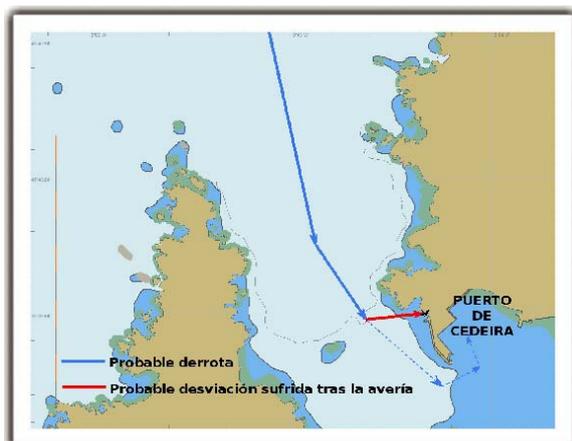
Figura 3. Aproximación y punto de varada del B/P SEGUNDO MONTE NARIGA

El B/P SEGUNDO MONTE NARIGA sufrió una parada del motor principal cuando navegaba hacia el puerto de Cedeira, quedando a la deriva en una zona de poca profundidad y cercana a acantilados rocosos.

puerto y dirigiéndose hacia las rocas del acantilado. Dada la proximidad del pesquero a la costa, entre 400 y 500 m, fue cuestión de minutos que el buque encallara.

La situación se hubiera asegurado fondeando el buque cuando hubiera perdido suficiente arrancada. El fondo del centro del canal de acceso al puerto es de arena, por lo que el patrón pudo dirigir el barco hacia esa zona gobernando a mano aprovechando la inercia restante tras la parada del motor, fondear, avisar de su situación, y tratar de resolver entonces el problema del motor.

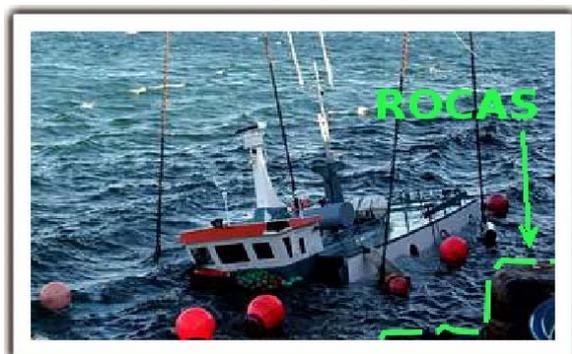
Figura 4. Varada del B/P SEGUNDO MONTE NARIGA

Entre 5 y 7 minutos después de la parada del motor, estando el patrón y el mecánico en la sala de máquinas, el buque encalló y se abrió una vía de agua en la sala de máquinas. No se pudo realizar ni siquiera un primer intento de arranque ya que en el corto espacio de tiempo que discurrió entre la avería y la varada solo dio tiempo a hacer otras comprobaciones como el aceite del motor o el agua del circuito de refrigeración, no llegando siquiera a virar el motor.

El buque se partió en varias partes y no pudo recuperarse.

1. Adiestrar a las tripulaciones para que sepan reaccionar correctamente en los casos de pérdida de gobierno u otras emergencias. El uso del piloto automático está totalmente desaconsejado en aguas constreñidas o de mucho tráfico, y en situaciones de emergencia, en donde siempre se debe gobernar a mano.
