## Informe técnico S-07/2012

# Investigación del vertido de fuel-oil procedente del buque de pasaje CORINTHIAN II, en el Puerto de Sevilla, el 5 de abril de 2011

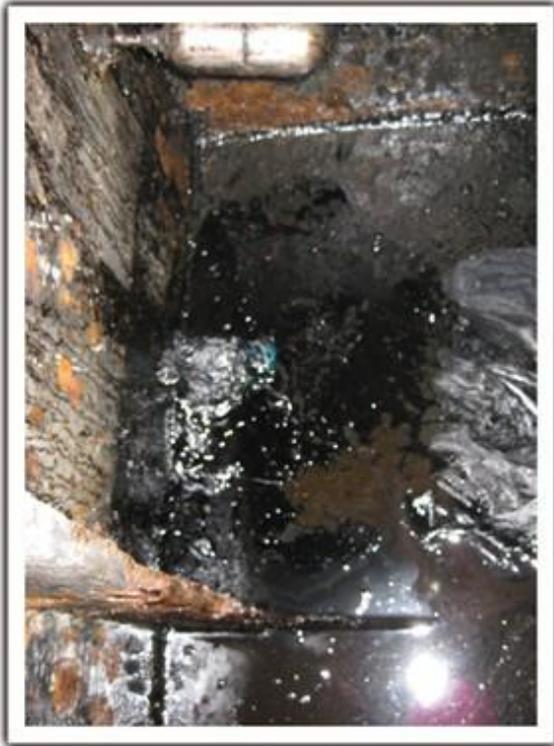
Al abrir el tanque de aguas grises se pudo constatar que había combustible sobre el agua (ver Figura 2). El contenido del tanque de aguas grises se bombeó al tanque de lodos que se había vaciado durante la mañana del 5 de abril. Una vez que se vació el tanque de aguas grises, 40 minutos después de advertir el derrame el jefe de máquinas entró en el tanque, encontrando una grieta de 4 x 1 cm en su fondo, que comunicaba con el tanque almacén de combustible tipo IFO de babor, parte de cuyo contenido se había filtrado al tanque de aguas grises. Para evitar que el combustible continuase entrando en el tanque de aguas grises, se usaron espiches para taponar la grieta.

**Figura 2.** Filtración de combustible dentro del tanque de aguas grises

El vertido de fuel-oil se produjo a consecuencia de la contaminación del tanque de aguas sucias con fuel-oil proveniente del tanque de babor situado inmediatamente debajo, a través de una grieta en la chapa que separaba ambos tanques.

Todo lo anterior indica una falta de mantenimiento en la zona de la chapa afectada, que se fue deteriorando hasta la aparición de la grieta que comunicó ambos tanques. La mejor manera para asegurar que los informes sobre el mal estado de la chapa hubieran tenido un seguimiento adecuado por parte de la compañía habría sido que dichos avisos se hubieran tramitado a través del Sistema de Gestión de la Seguridad del buque, de acuerdo con el código IGS aprobado por la Organización Marítima Internacional.

1. Que modifiquen el sistema de Gestión de la Seguridad de la nave CORINTHIAN II para asegurar que se realiza un mantenimiento preventivo de los elementos estructurales del buque, y que los informes sobre el mal estado de cualquier elemento estructural reciben un tratamiento adecuado.

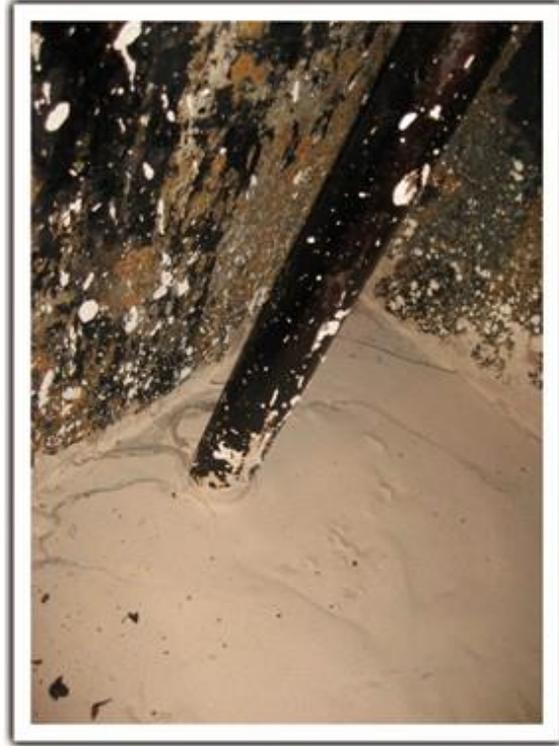
Durante la mañana del día 6 de abril los inspectores de la Sociedad de Clasificación del buque y de la Capitanía Marítima examinaron el tanque de aguas grises, y propusieron realizar una cementada para detener las filtraciones del tanque de combustible IFO. Las filtraciones se contuvieron colocando sobre la grieta una chapa metálica con juntas de goma y sobre ésta, fabricando un cajón de cemento y asegurando la chapa contra el fondo mediante un puntal que se hacía firme contra el techo del tanque. El resto del fondo del tanque se cubrió también con una capa de cemento (ver Figura 3). Una vez inspeccionado de nuevo estos trabajos por los inspectores, se autorizó el uso del tanque, previa nota en el certificado de la Clase.

**Figura 3.** Cementada con puntal fijando la chapa que tapaba la grieta

La reparación que se hizo de forma temporal fue suficiente para atajar el problema y tanto la compañía propietaria del barco como la Sociedad de Clasificación la encontraron adecuada. Posteriormente, según informe de la compañía armadora, durante la siguiente varada del buque, se sacó la cementada y se reparó definitivamente la avería haciendo un *cofferdam* como en el buque gemelo INLAND SKY.

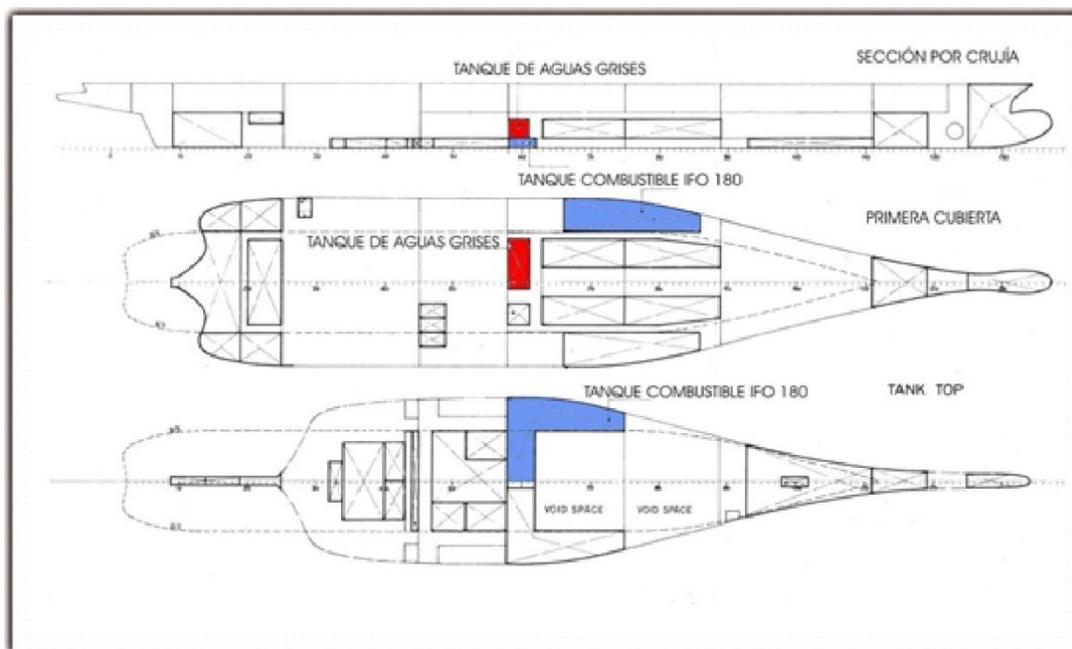
El buque dispone de dos tanques de combustible IFO situados en el doble fondo a babor y estribor, con forma de L y que se prolongan verticalmente por el costado del buque. El fondo de estos tanques coincide con el forro del buque, mientras que el techo del tanque de babor sirve de fondo para el tanque de aguas grises, que está dispuesto sobre él (ver Figura 5).

Figura 5. Tanques afectados: tanque de combustible IFO de babor (en azul) y tanque de aguas grises (en rojo)
